Survei Evaluasi Manhole di Lajur Sepeda Fatmawati

ITDP Indonesia
16 Januari, 2021

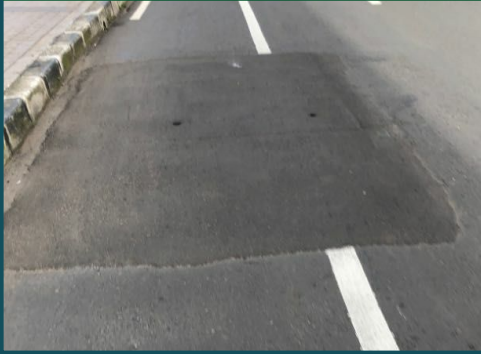
Manhole dengan overlay aspal

*tidak seluruh *manhole* pada segmen ini dioverlay

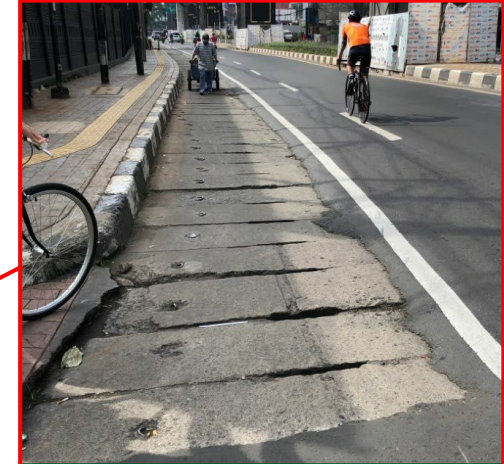
Saluran air yang menggunakan badan jalan sepanjang ± 200 m

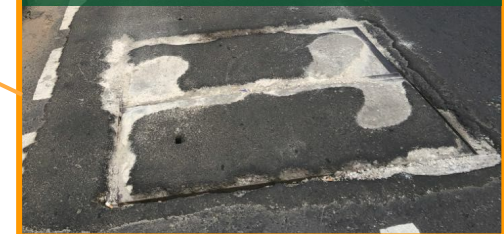
Manhole dengan overlay yang tidak rata

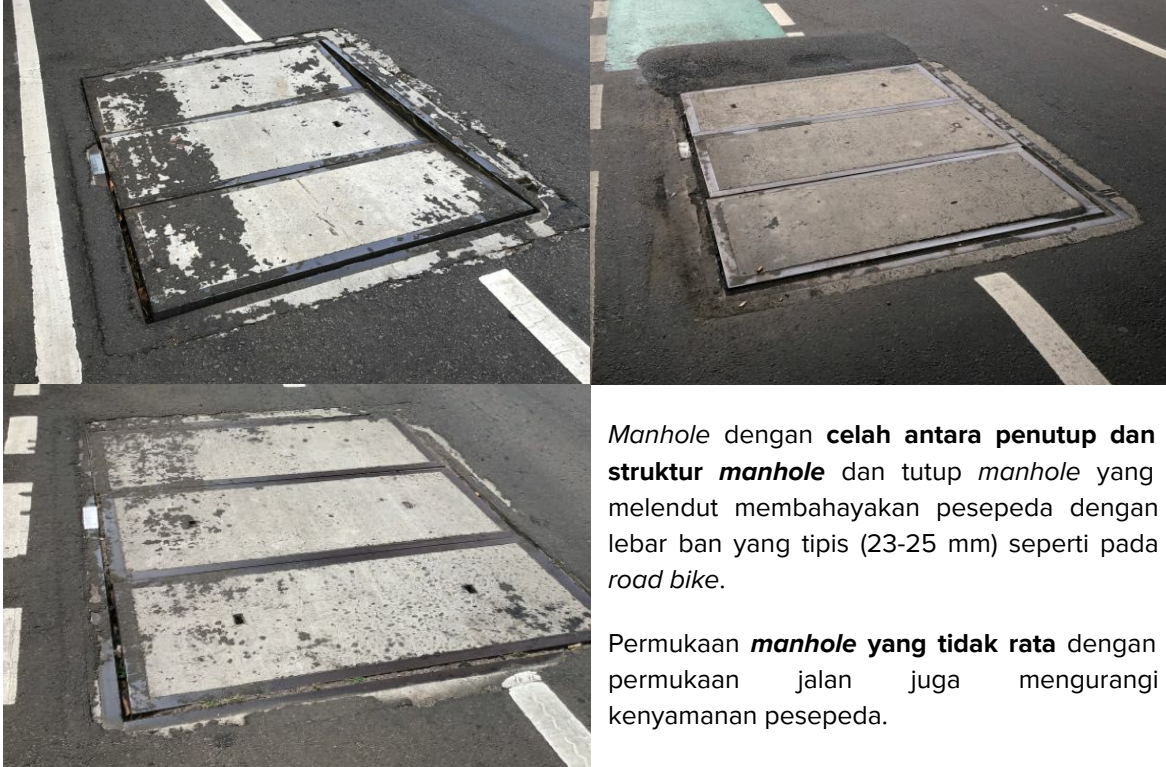
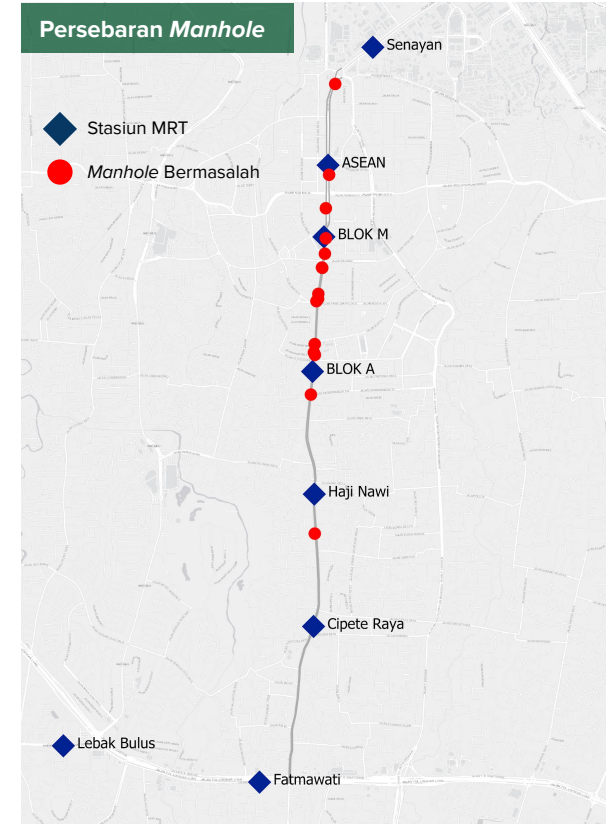
Manhole dengan Celah pada Penutup

Manhole dengan **celah antara penutup dan struktur *manhole*** dan tutup *manhole* yang melendut membahayakan pesepeda dengan lebar ban yang tipis (23-25 mm) seperti pada *road bike*.

Permukaan ***manhole* yang tidak rata** dengan permukaan jalan juga mengurangi kenyamanan pesepeda.

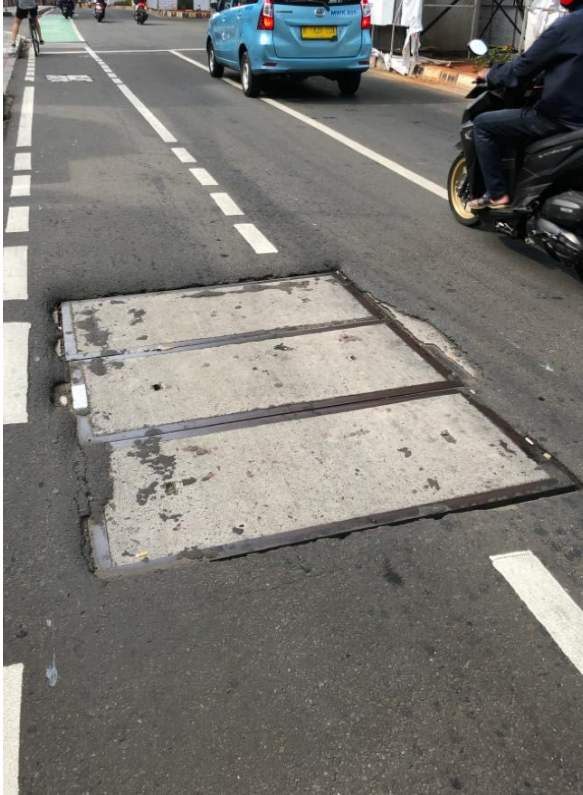
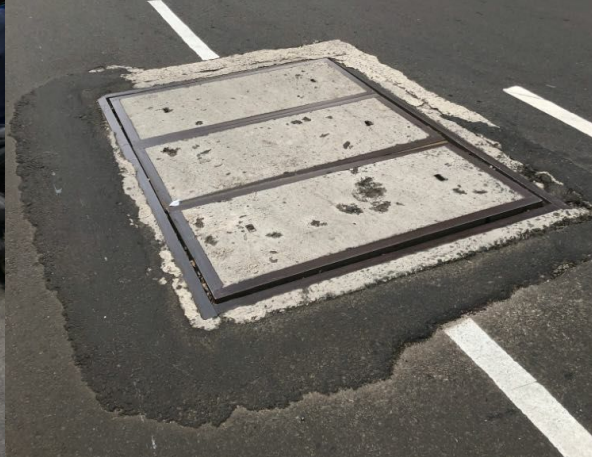
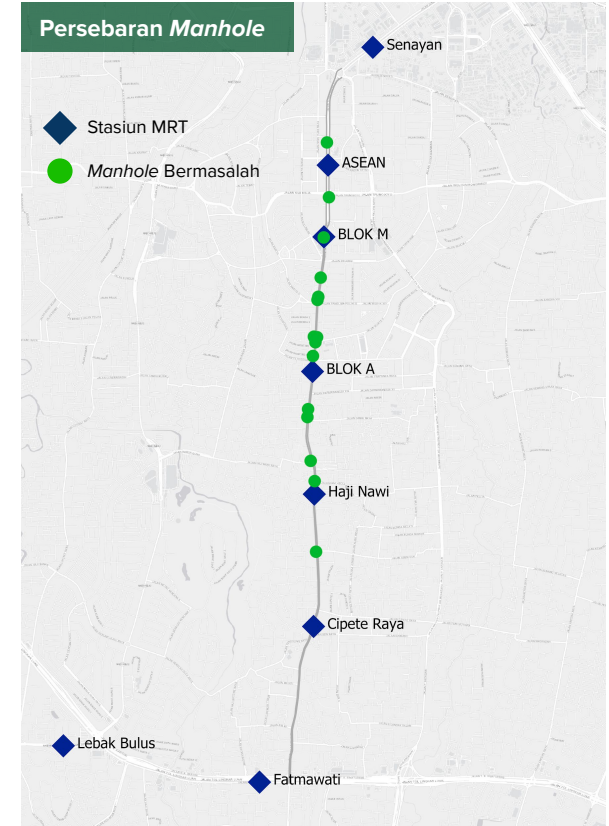
Manhole yang Tidak Rata dengan Permukaan Jalan

Manhole dengan permukaan yang tidak selevel dengan permukaan jalan sehingga terdapat tambahan lapisan aspal.

Lapisan aspal yang kurang rapi, selain mengurangi kenyamanan pesepeda juga dapat membahayakan keselamatan pesepeda.

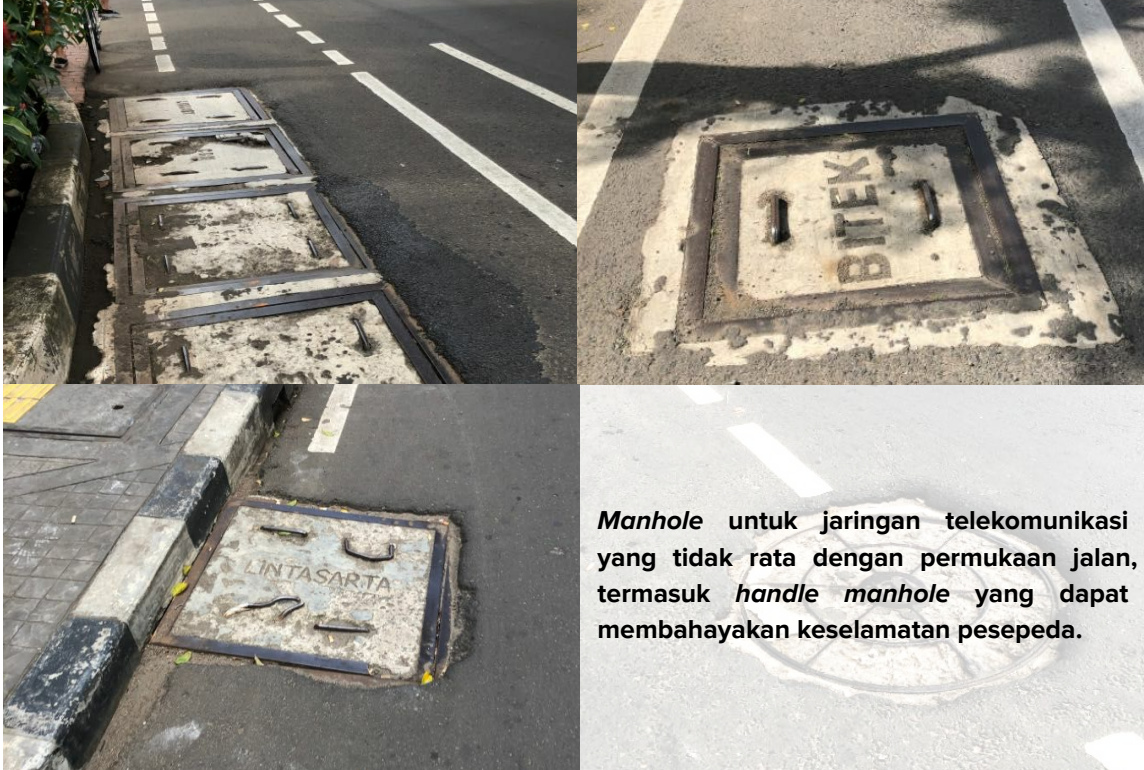
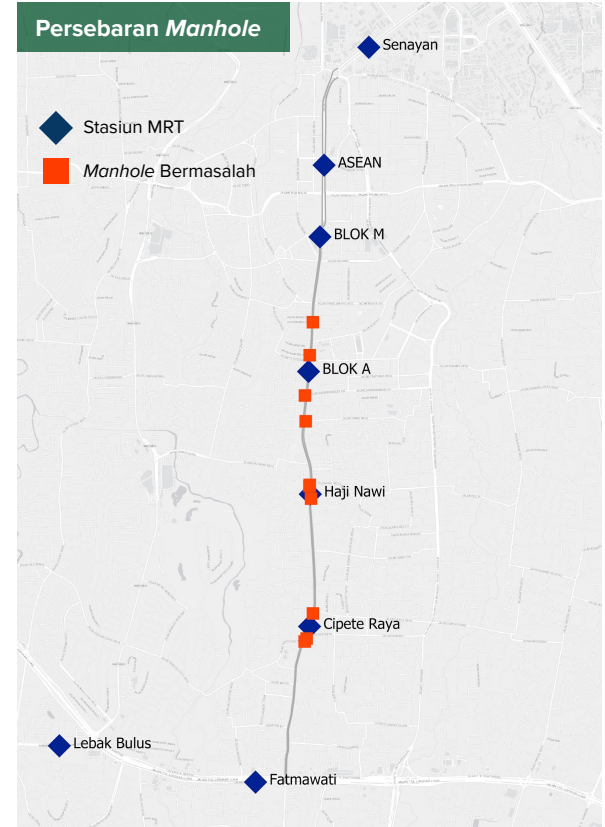
Manhole Jaringan Telekomunikasi

Manhole untuk jaringan telekomunikasi yang tidak rata dengan permukaan jalan, termasuk *handle manhole* yang dapat membahayakan keselamatan pesepeda.

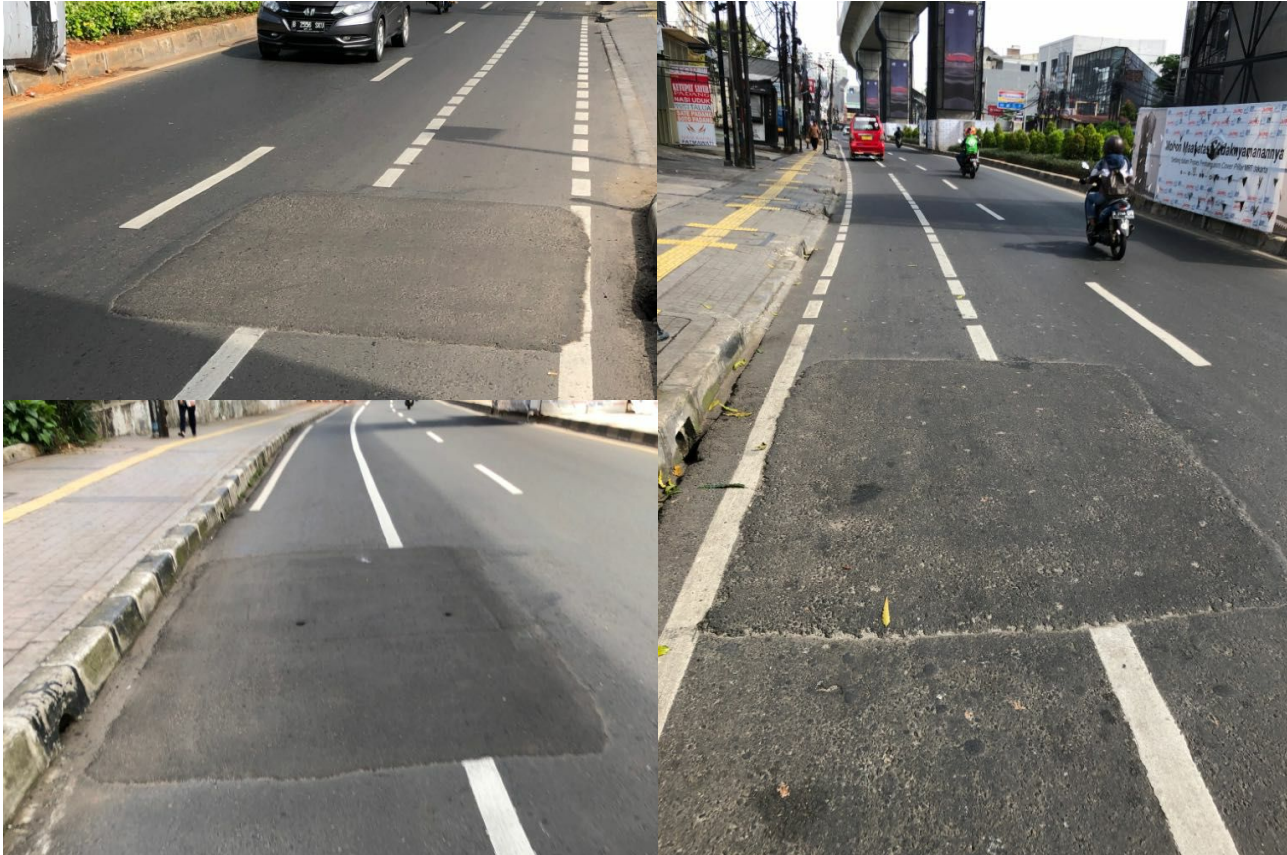
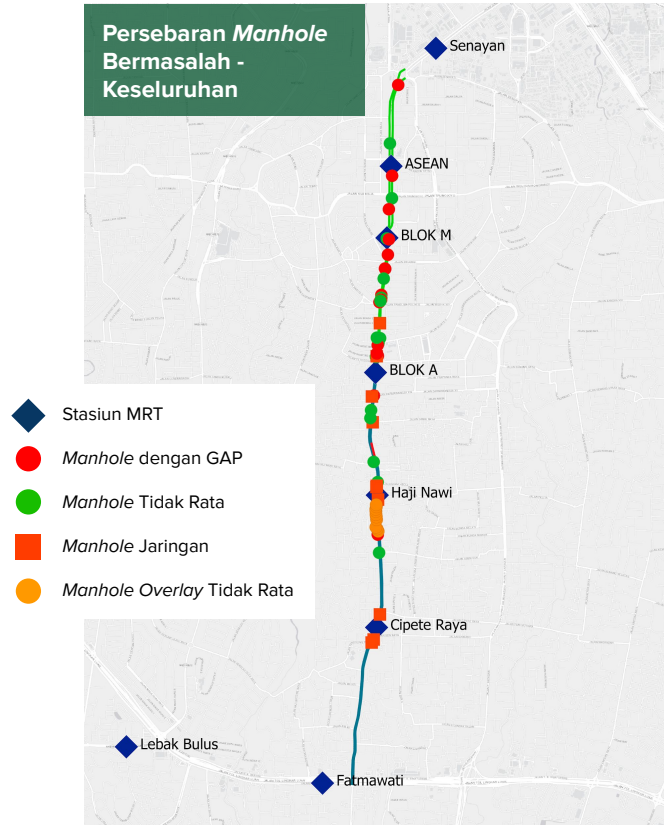
Manhole dengan Overlay Aspal

Manhole dengan overlay aspal sudah dapat mengantisipasi bahaya keselamatan pesepeda.

Namun diharapkan lapisan aspal lebih rata dengan permukaan jalan atau landai sehingga lebih nyaman untuk pesepeda, termasuk pemarkaan di atasnya.

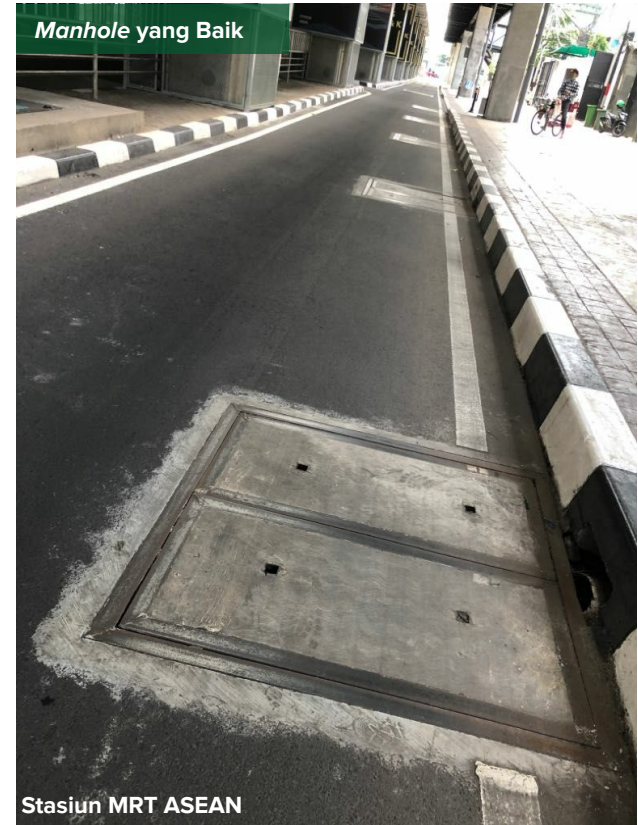
Manhole yang ditemukan di jalur lambat Stasiun MRT ASEAN merupakan contoh *manhole* yang baik; rata dengan permukaan jalan dan tanpa celah antara penutup manhole.

Diharapkan *manhole* yang ditemukan bermasalah, dapat diperbaiki setidaknya seperti *manhole* pada foto di samping ini.

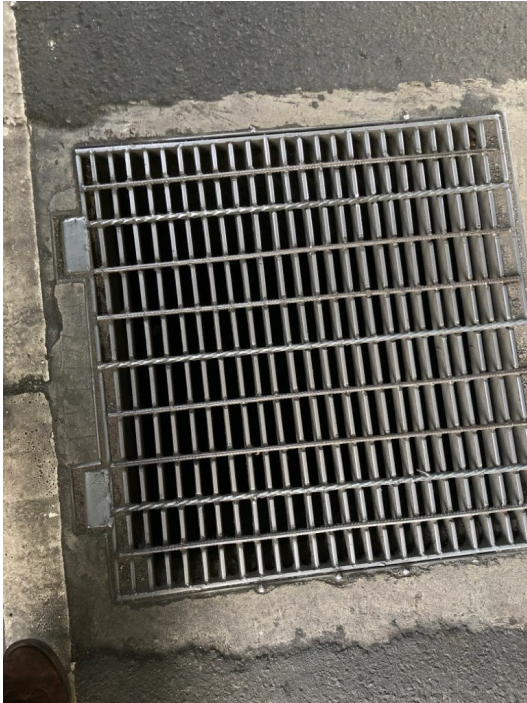
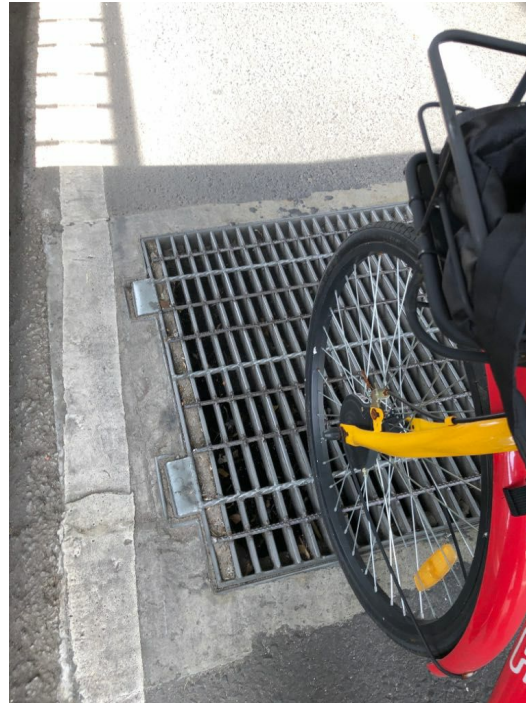
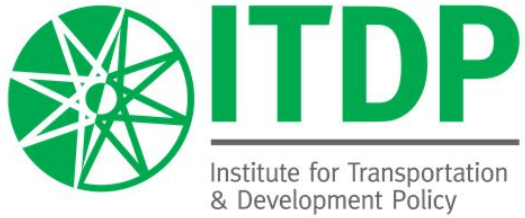
- Celah antar *rail* dapat membahayakan sepeda dengan ban dengan lebar 23-25 mm (seperti pada *road bike*)
- Terdapat di bawah stasiun MRT Cipete Raya dan Haji Nawari
- Sebaiknya arah pemasangan *rail* dibalik
