LAPORAN DESAIN

**PERBAIKAN  
KONEKTIVITAS  
DAN PENINGKATAN  
KENYAMANAN  
PEJALAN KAKI  
DI PUSAT KOTA MEDAN**

## LAPORAN AKHIR

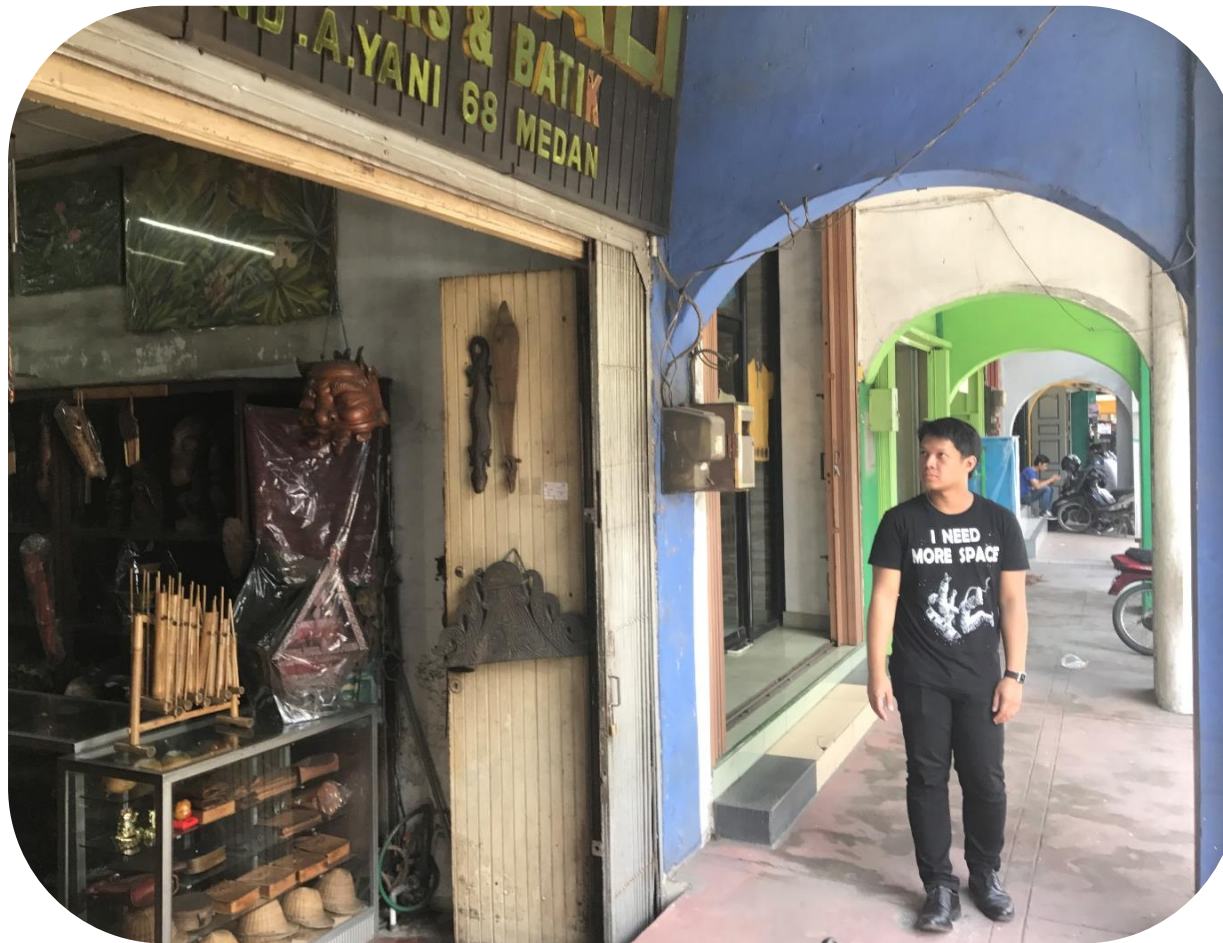
**Gambar 2. 4** Arcade pada Jalan A. Yani, Medan

Di sepanjang Jalan A. Yani (area Kesawan), terdapat ruang pejalan kaki dengan peneduh menerus yang dibangun berdampingan dengan bangunan pada salah satu atau kedua sisinya. Peneduh ini lebih dikenal dengan istilah *arcade* dalam dunia arsitektur. *Arcade* memiliki fungsi sama seperti peneduh lainnya, yaitu untuk melindungi pejalan kaki dari cuaca buruk, baik hujan ataupun panas matahari.

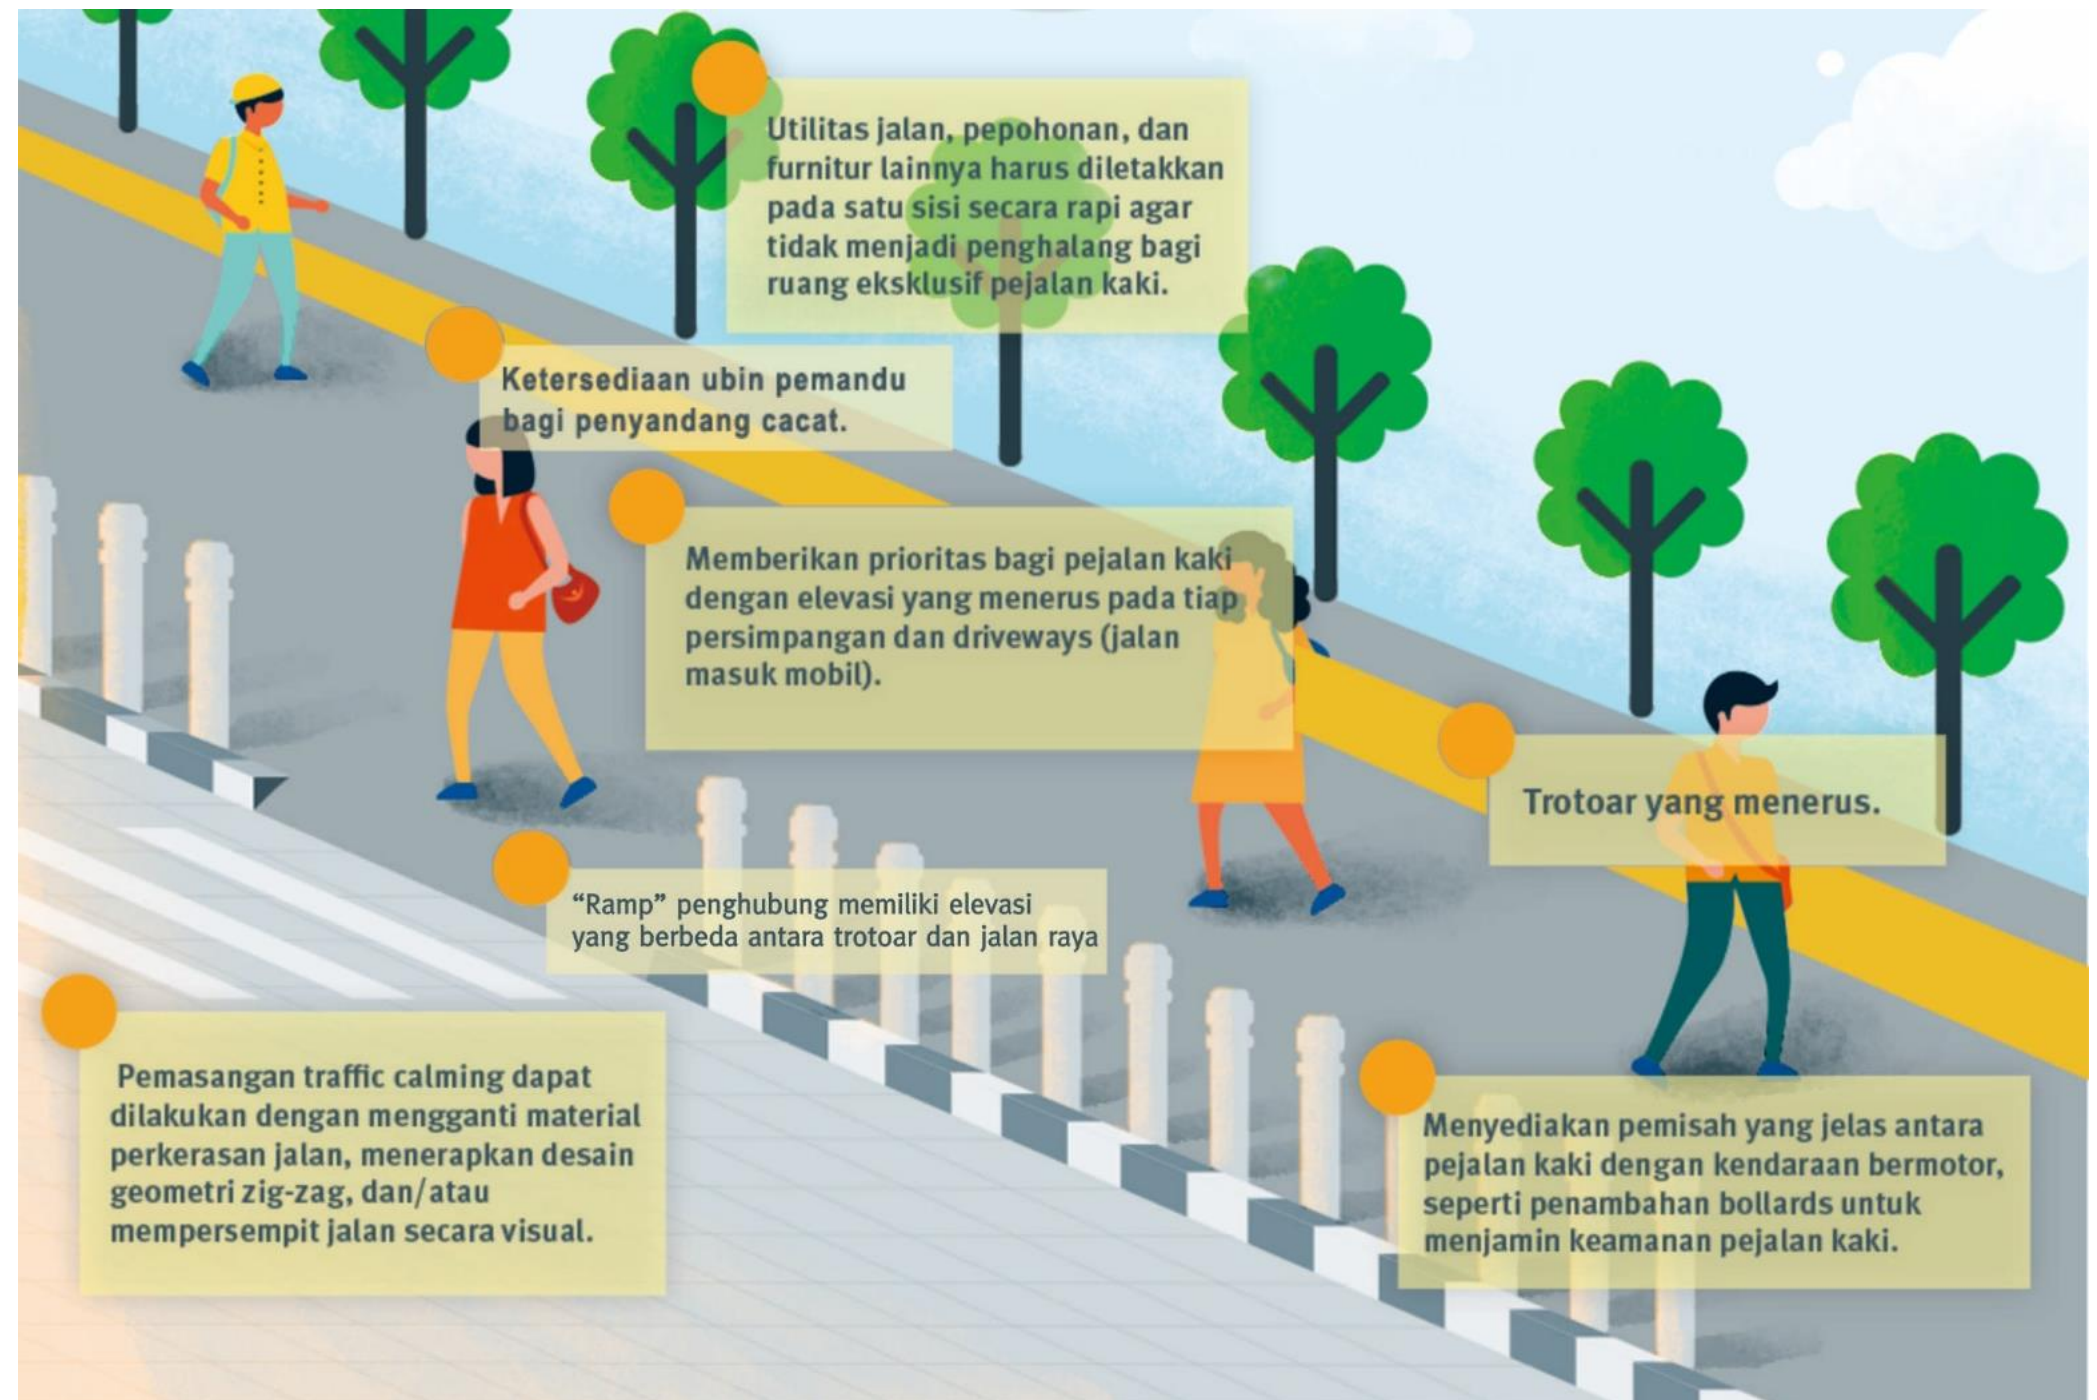
Gambar 3. 1 Ilustrasi komponen pada trotoar (ITDP, 2017)

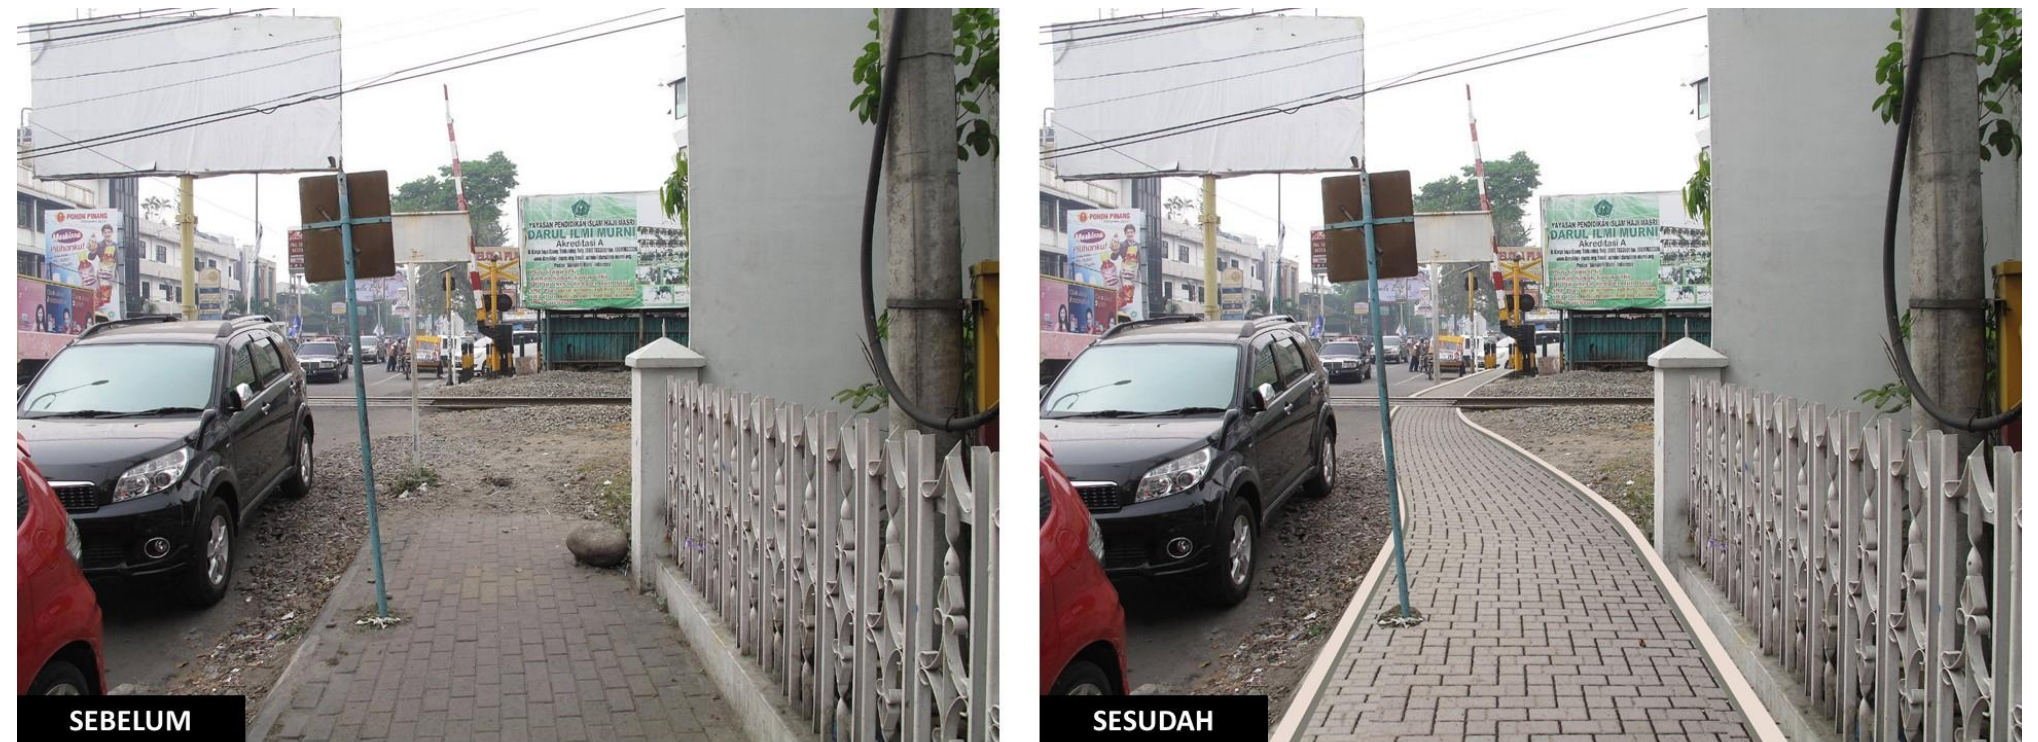
Terutama pada saat terdapat hambatan seperti *driveway*, gang, dan rel kereta api, sebaiknya ruang pejalan kaki tetap ada dan menerus. Hal ini mengindikasikan bahwa pejalan kaki menjadi prioritas.

Gambar 3. 4 (kiri) Foto kondisi eksisting di Jl. Pandu dan (kanan) ilustrasi rekomendasi perbaikan trotoar

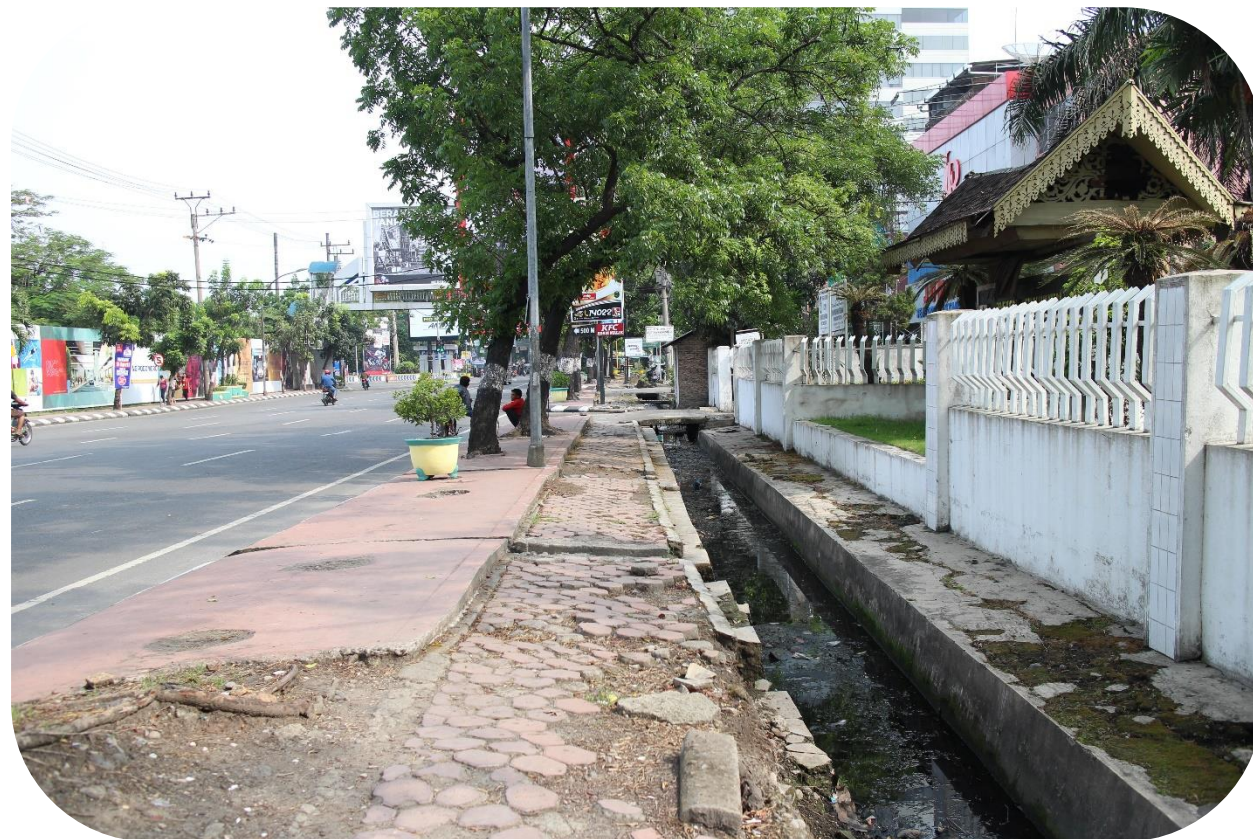
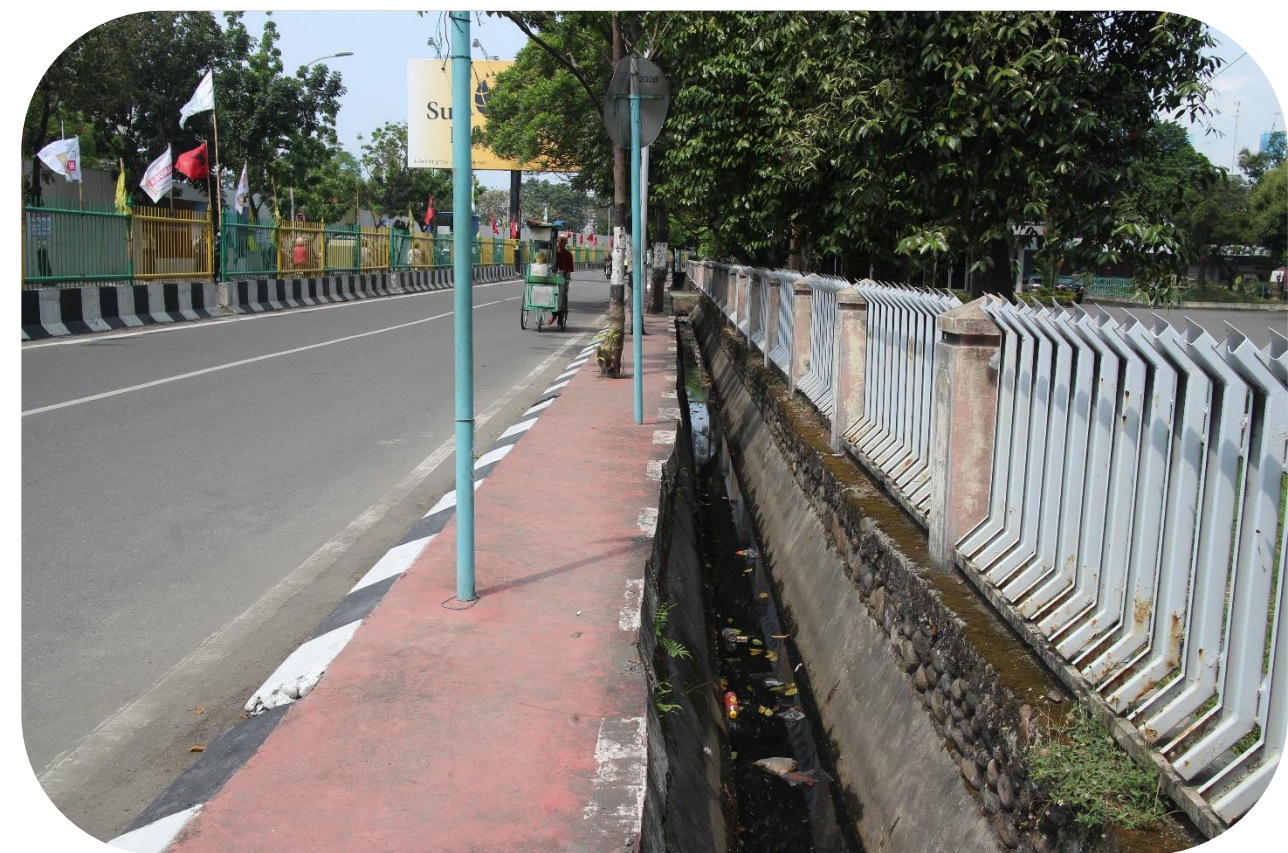
Gambar 3. 7 Ruang gerak pejalan kaki yang tidak memadai akibat drainase terbuka di Kota Medan (kiri: Jl. Puteri Hijai, kanan: Jl. Guru Patimpus)

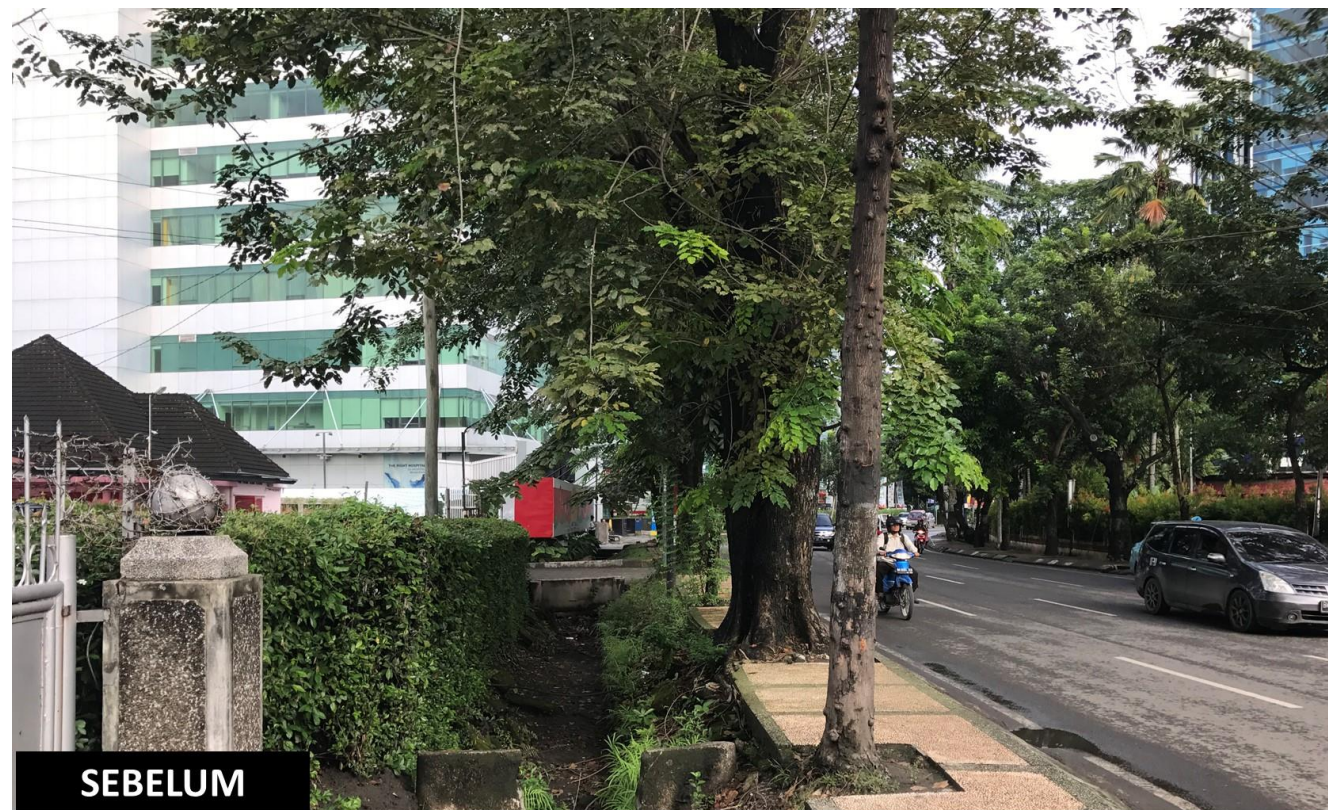
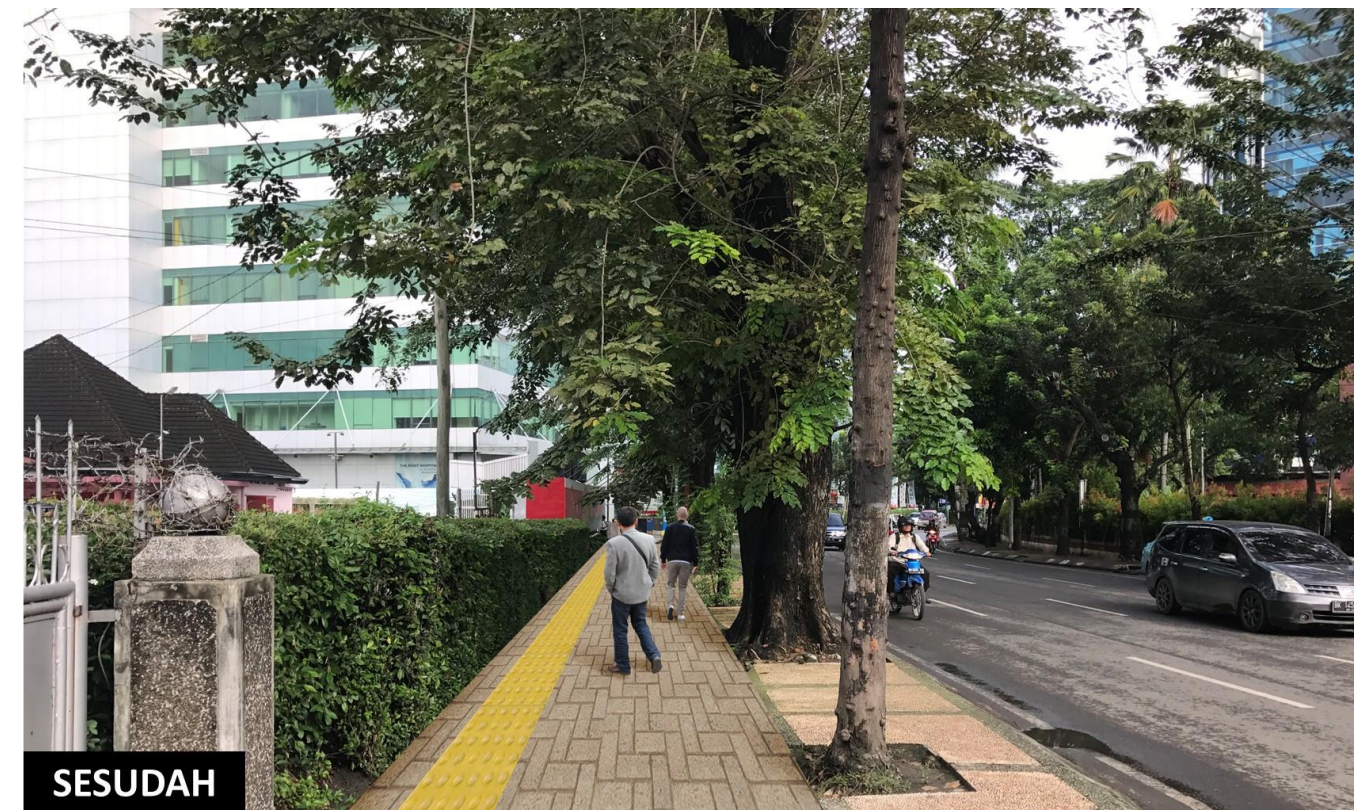
Gambar 3. 8 (kiri) Foto kondisi eksisting di Jl. Imam Bonjol dan (kanan) ilustrasi rekomendasi perbaikan trotoar

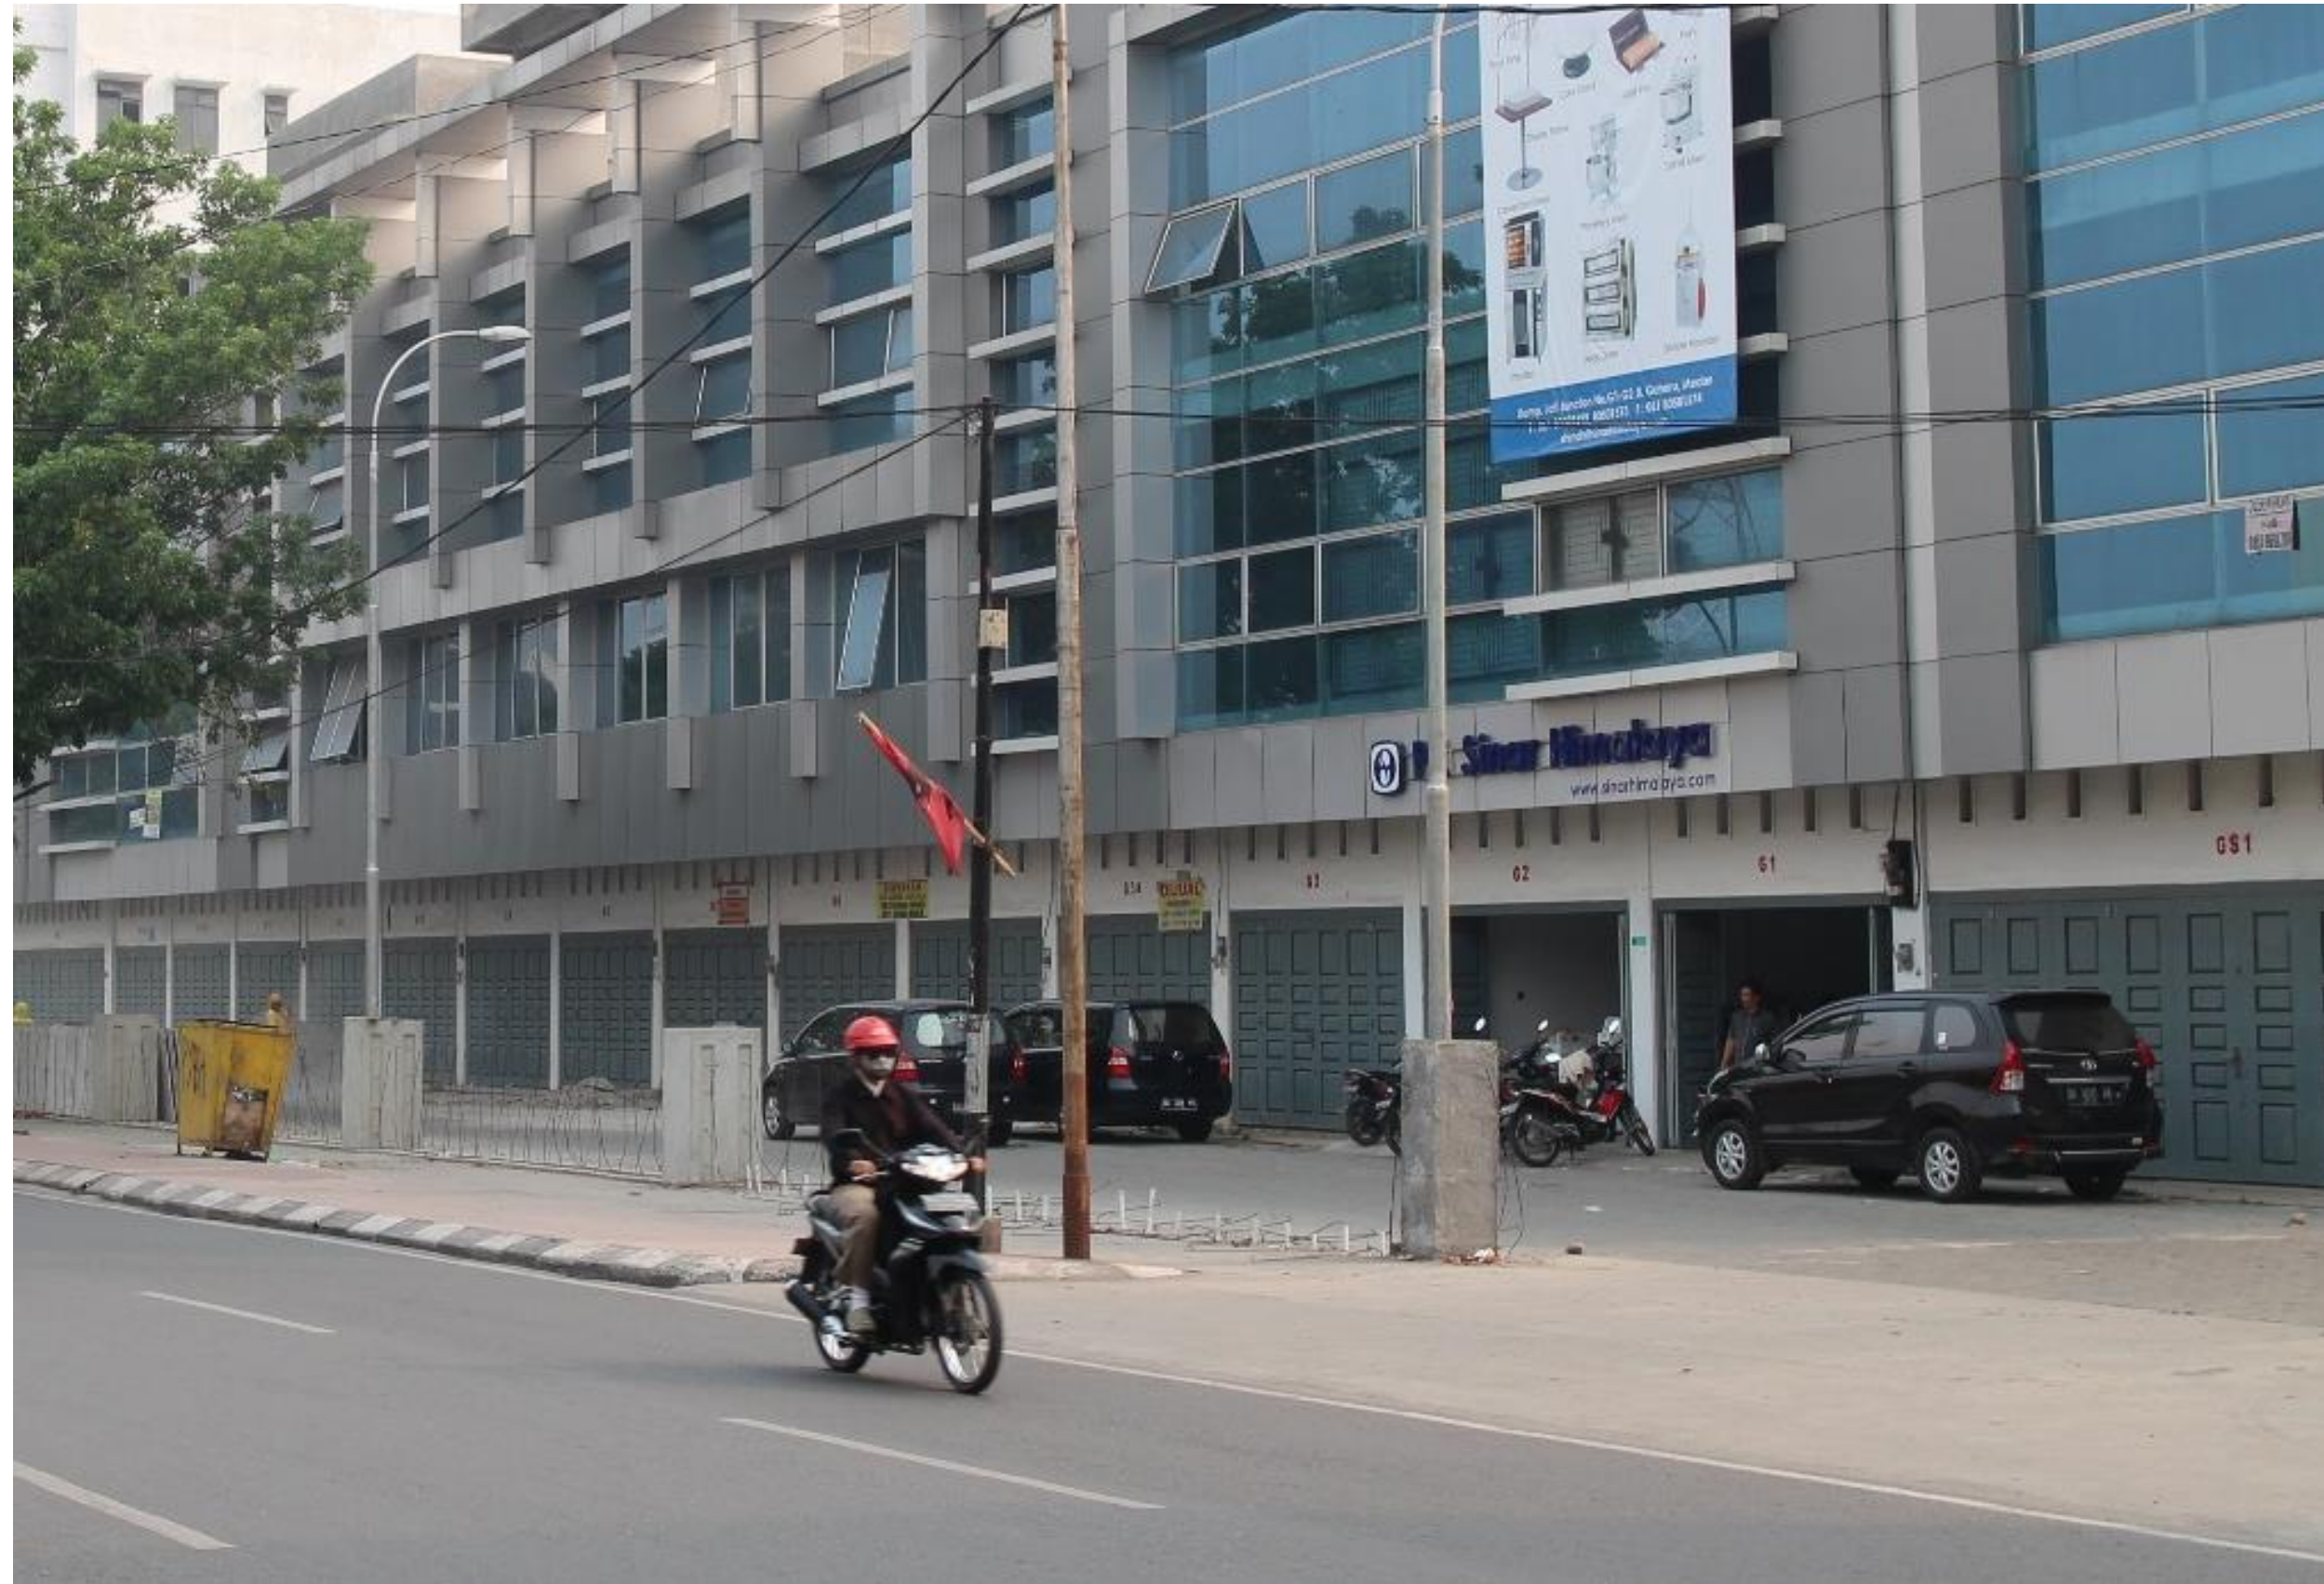
Gambar 3. 18 Foto kondisi eksisting *driveway* pada Jalan Gaharu, Medan

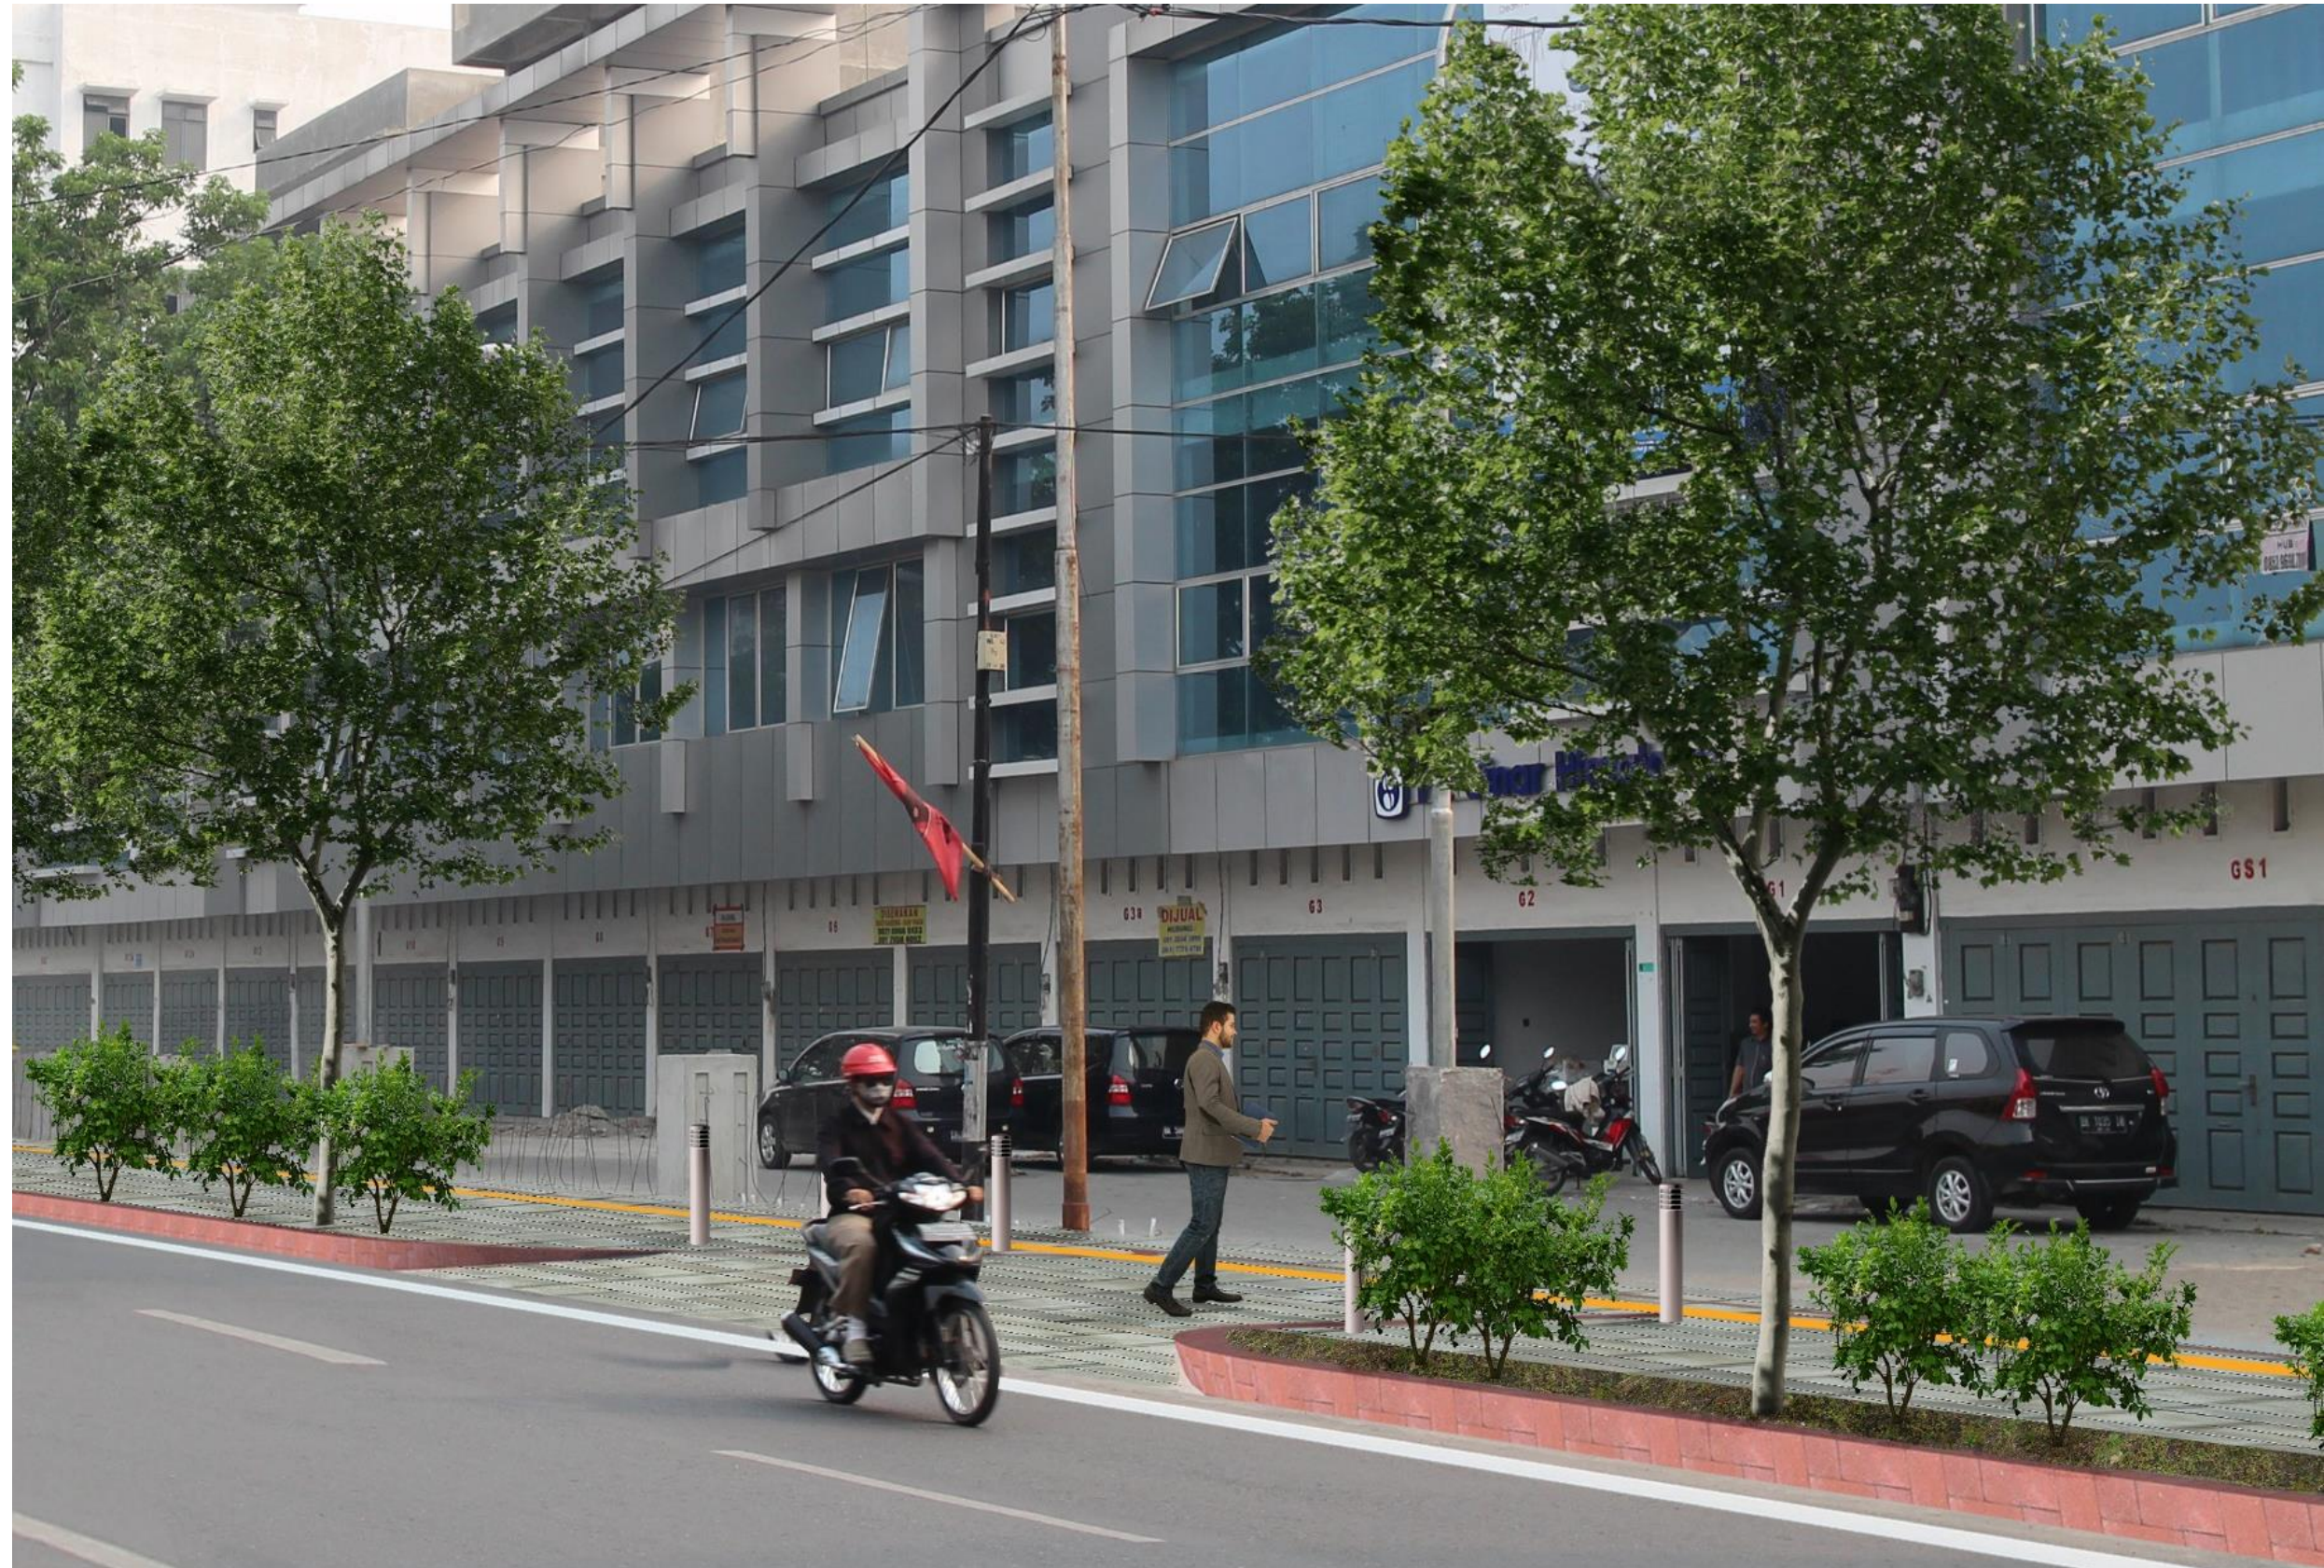
Gambar 3. 19 Rekomendasi desain *driveway* pada Jalan Gaharu, Medan

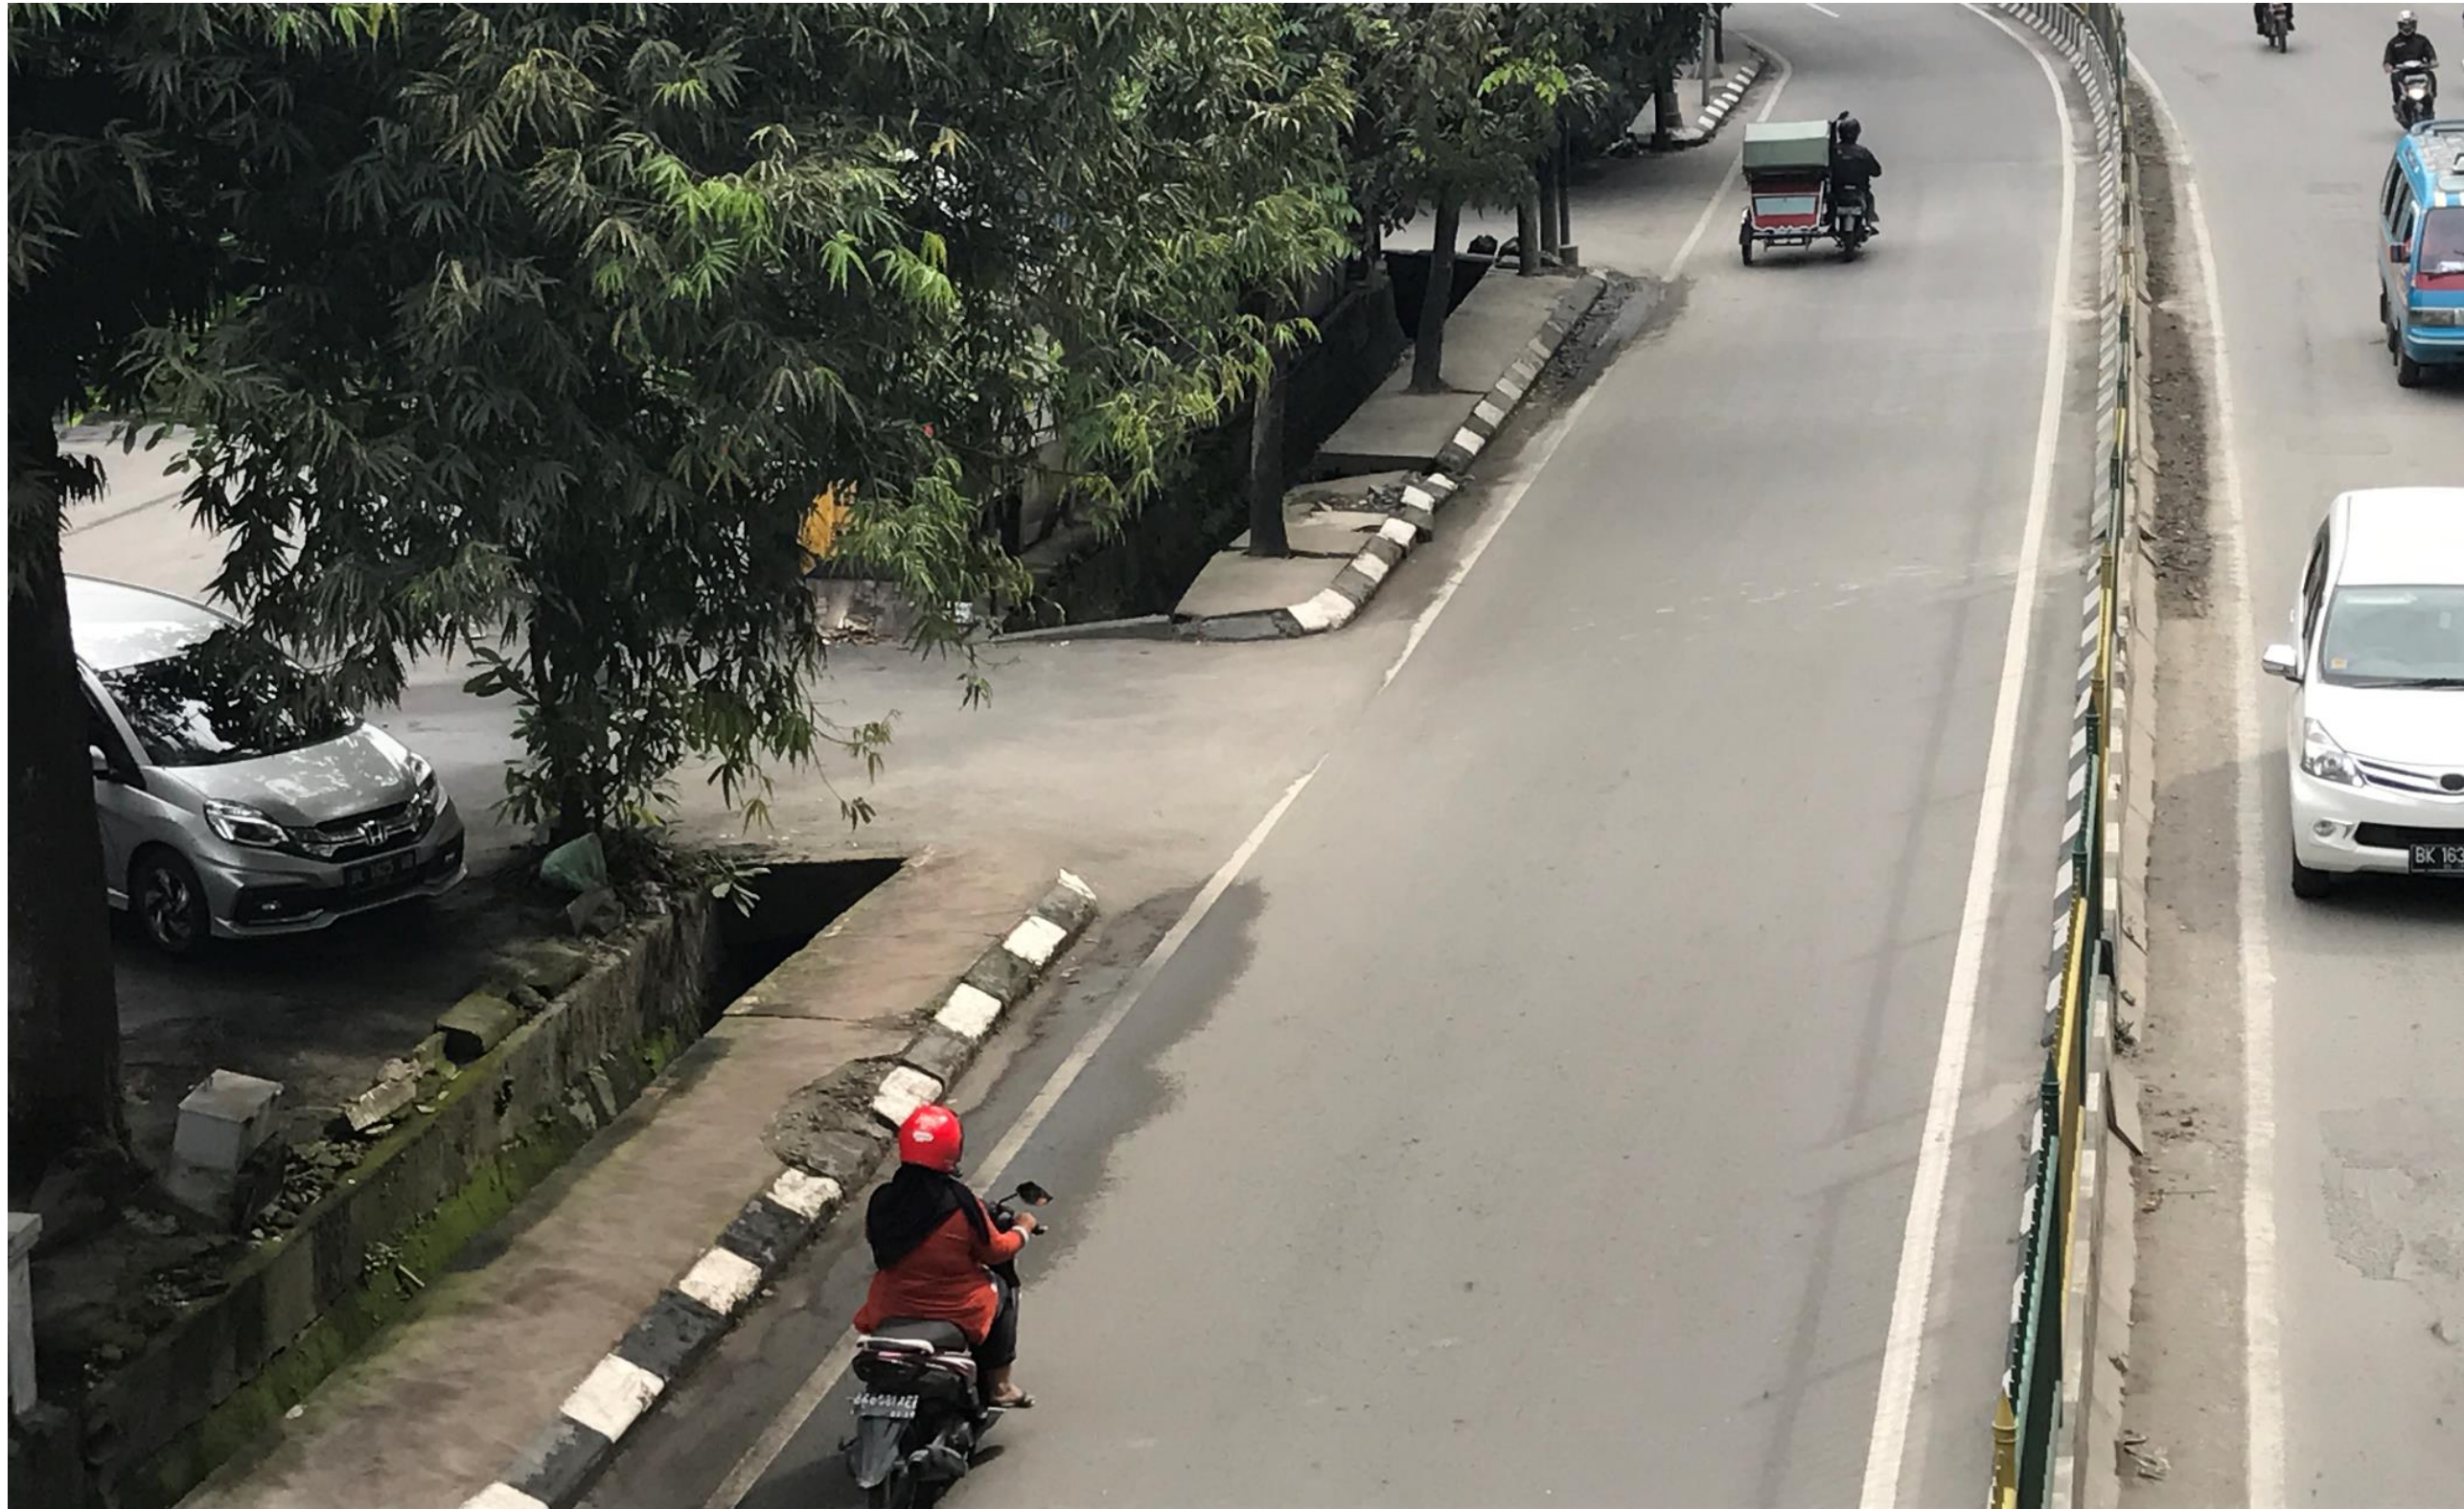
Gambar 3. 20 Foto kondisi eksisting *driveway* pada Jalan Guru Patimpus, Medan
