LAPORAN DESAIN

**PERBAIKAN  
KONEKTIVITAS  
DAN PENINGKATAN  
KENYAMANAN  
PEJALAN KAKI  
DI PUSAT KOTA MEDAN**

## LAPORAN AKHIR

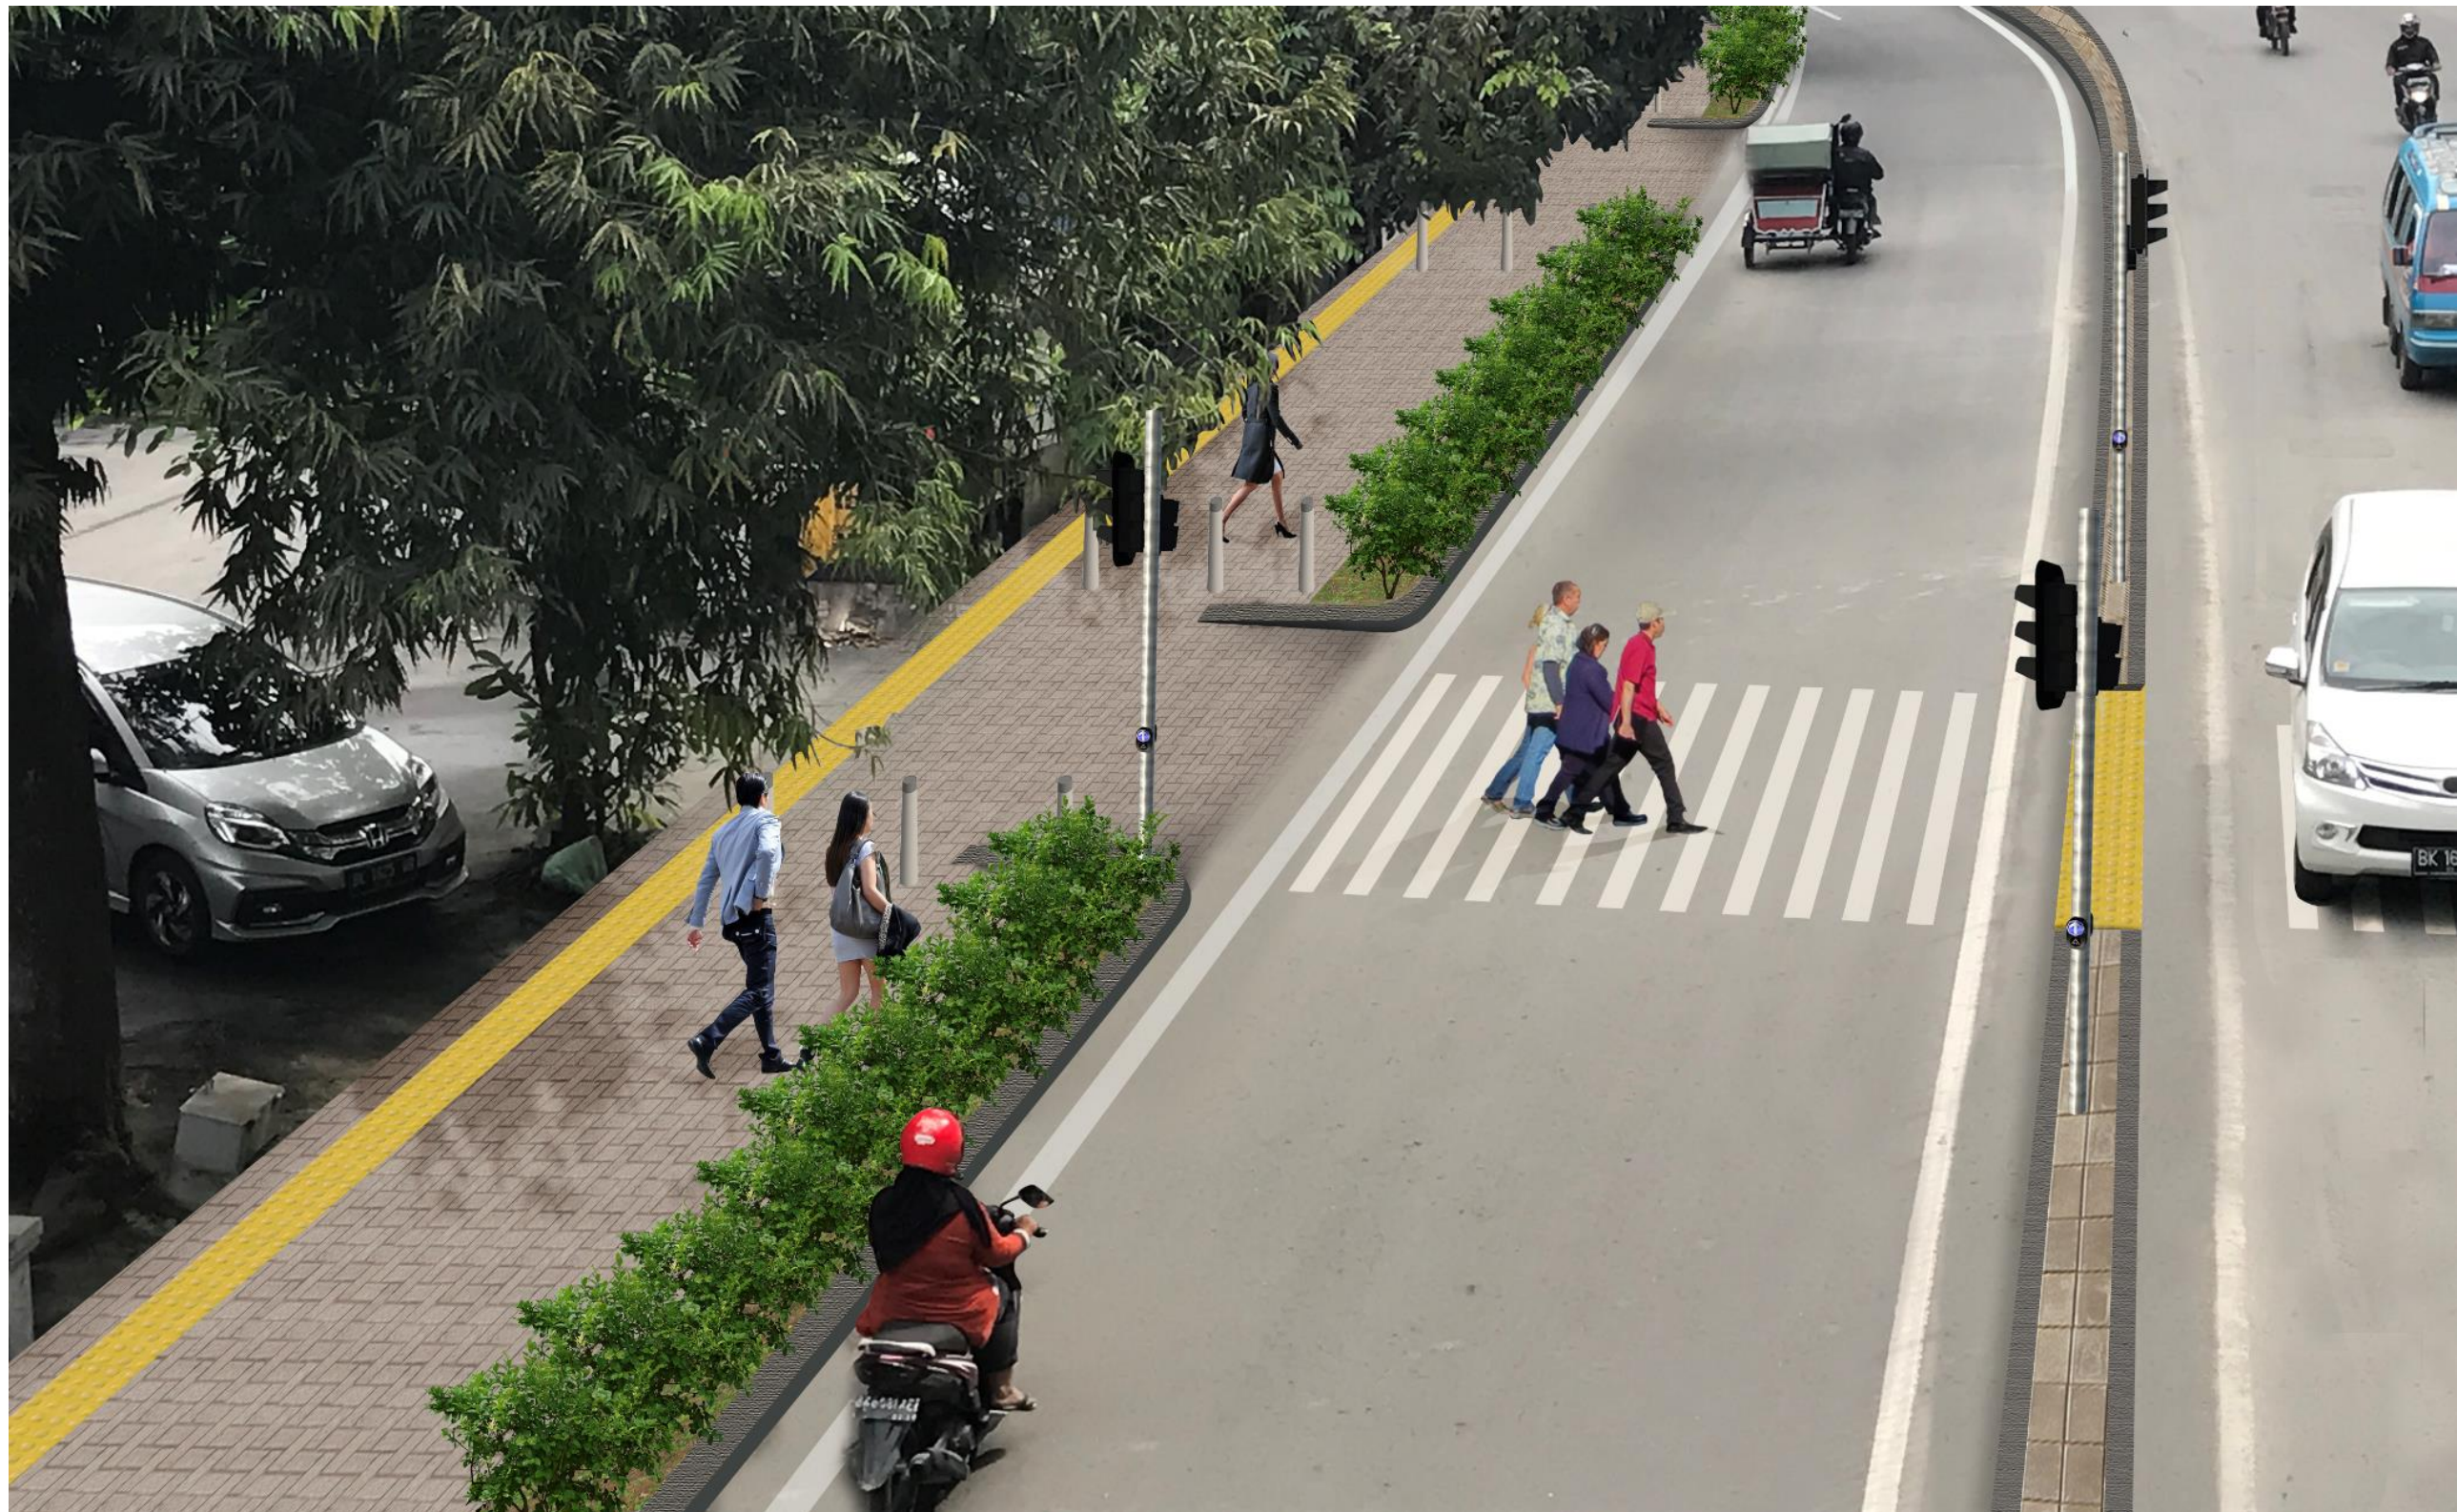
Gambar 3. 21 Ilustrasi rekomendasi desain *driveway* pada Jalan Guru Pastimpus, Medan

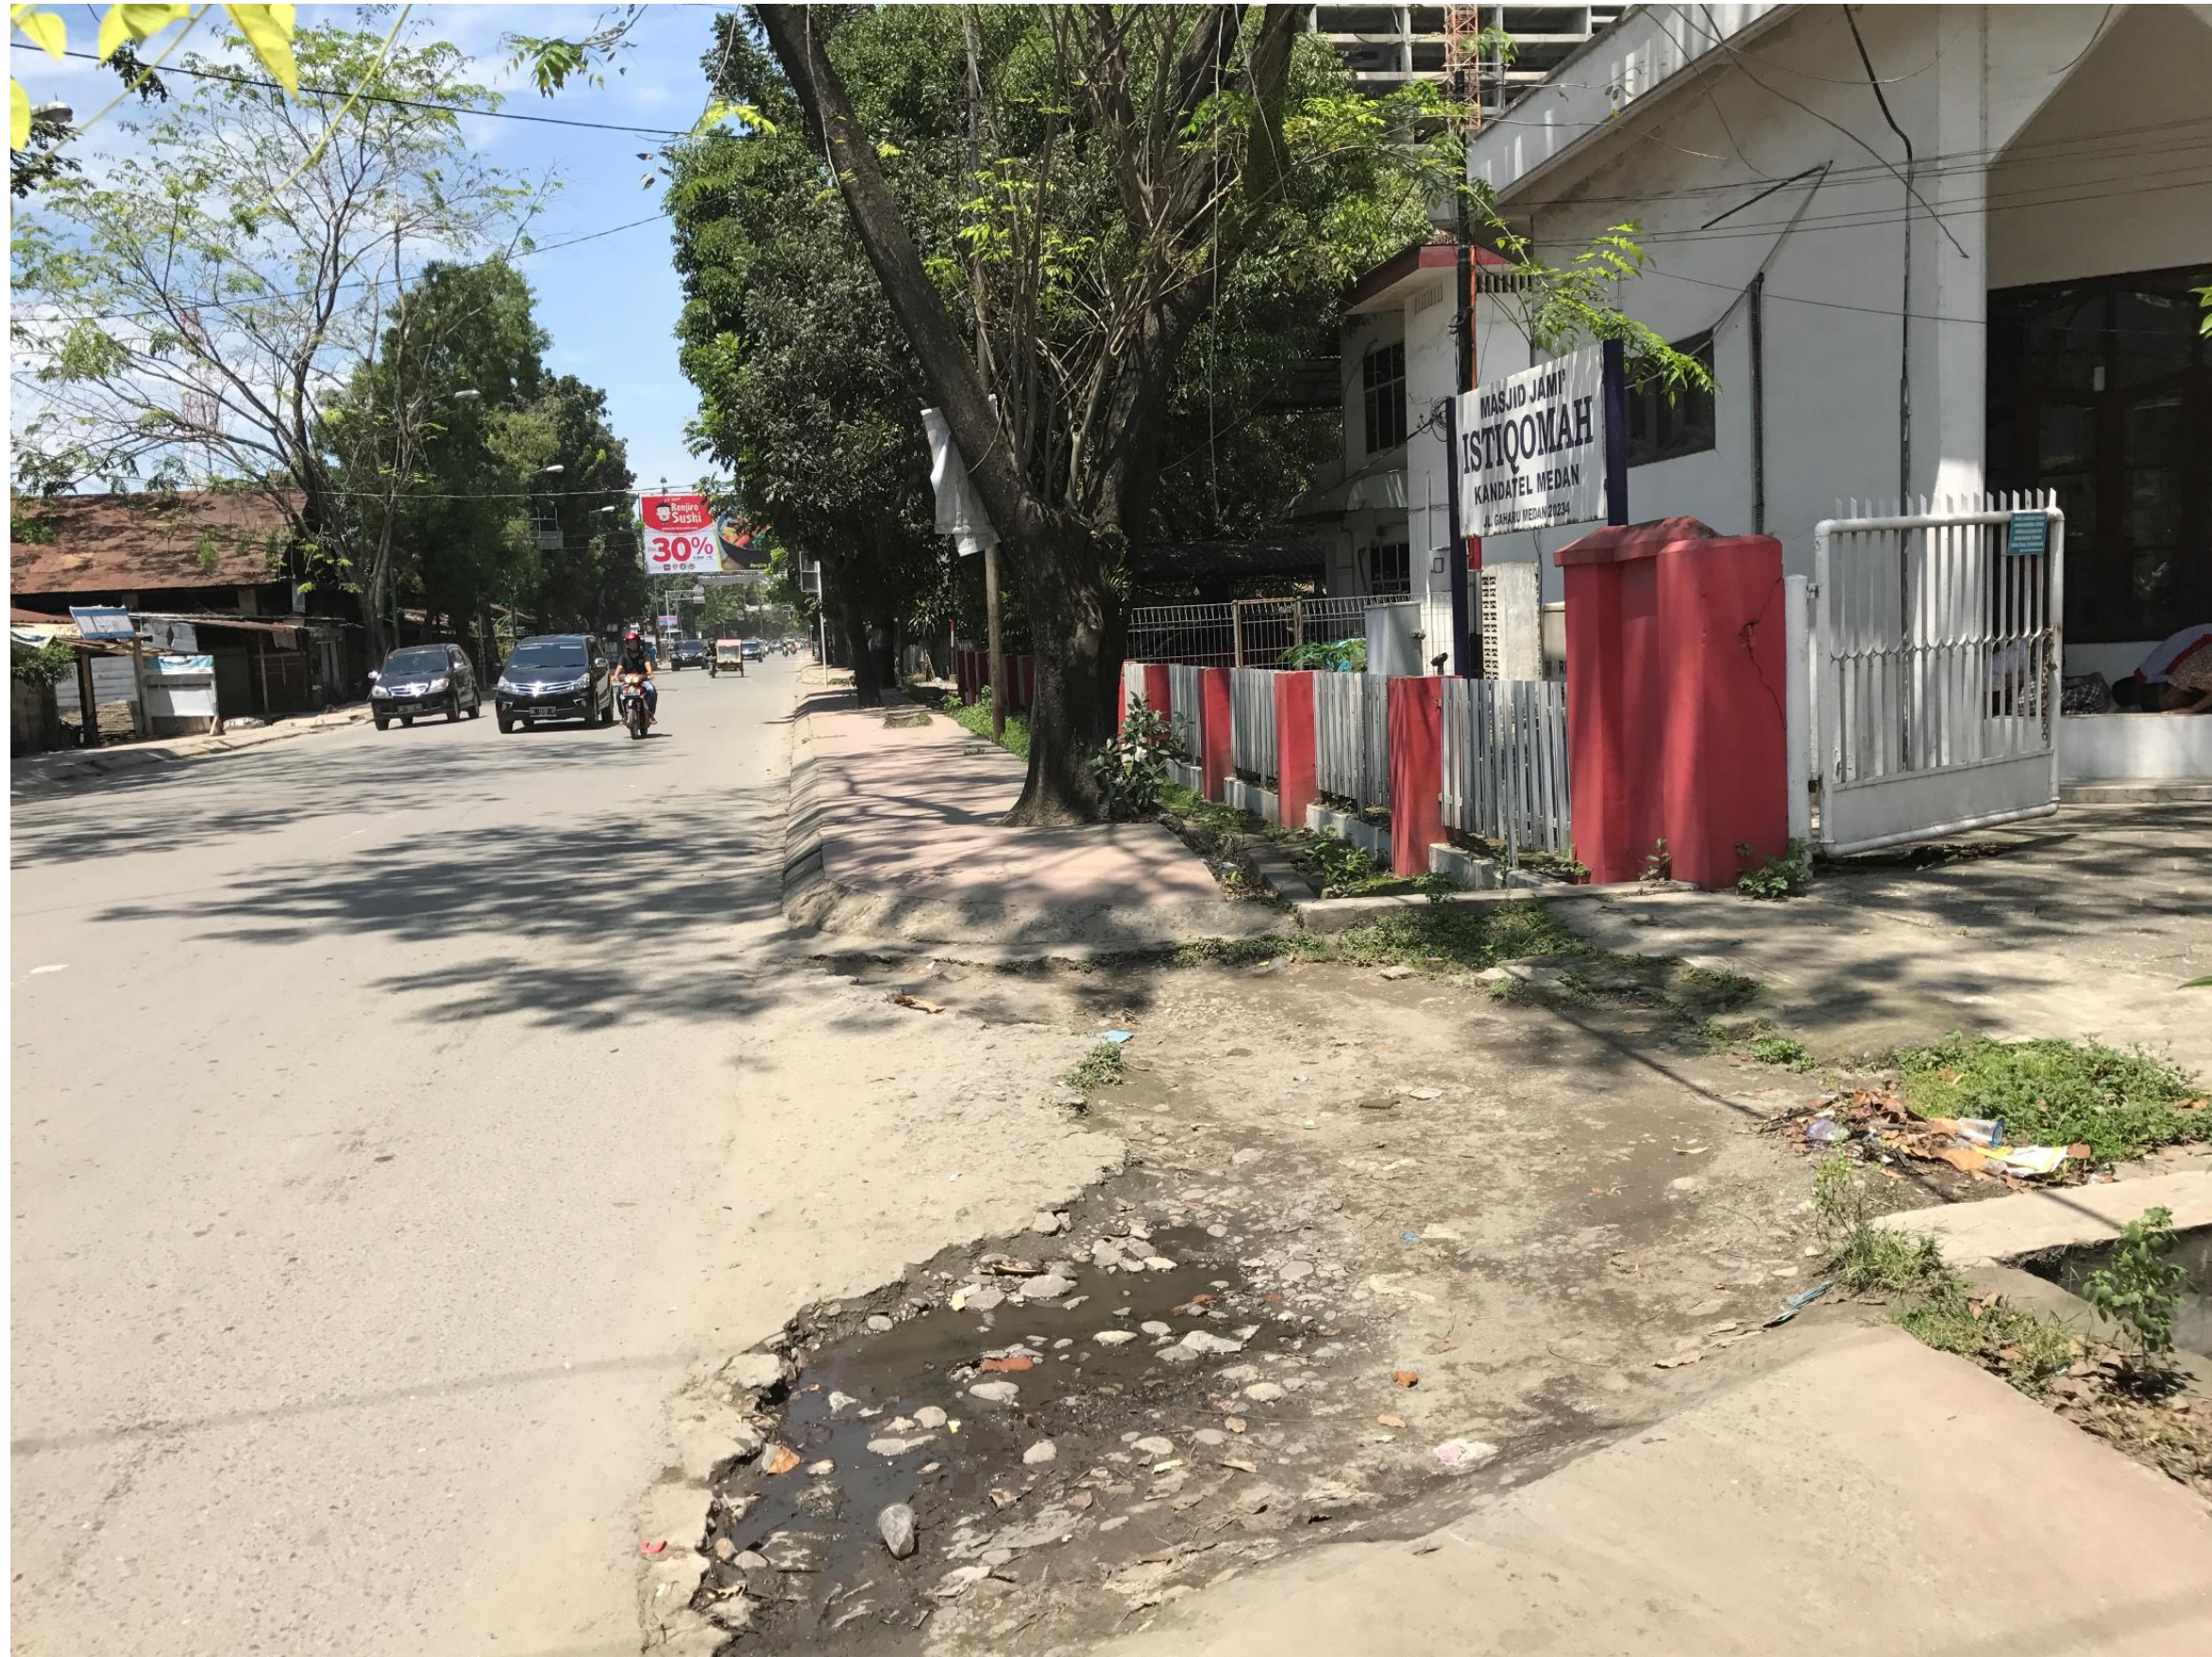
Gambar 3. 22 Foto kondisi eksisting *driveway* pada Jalan Gaharu, Medan

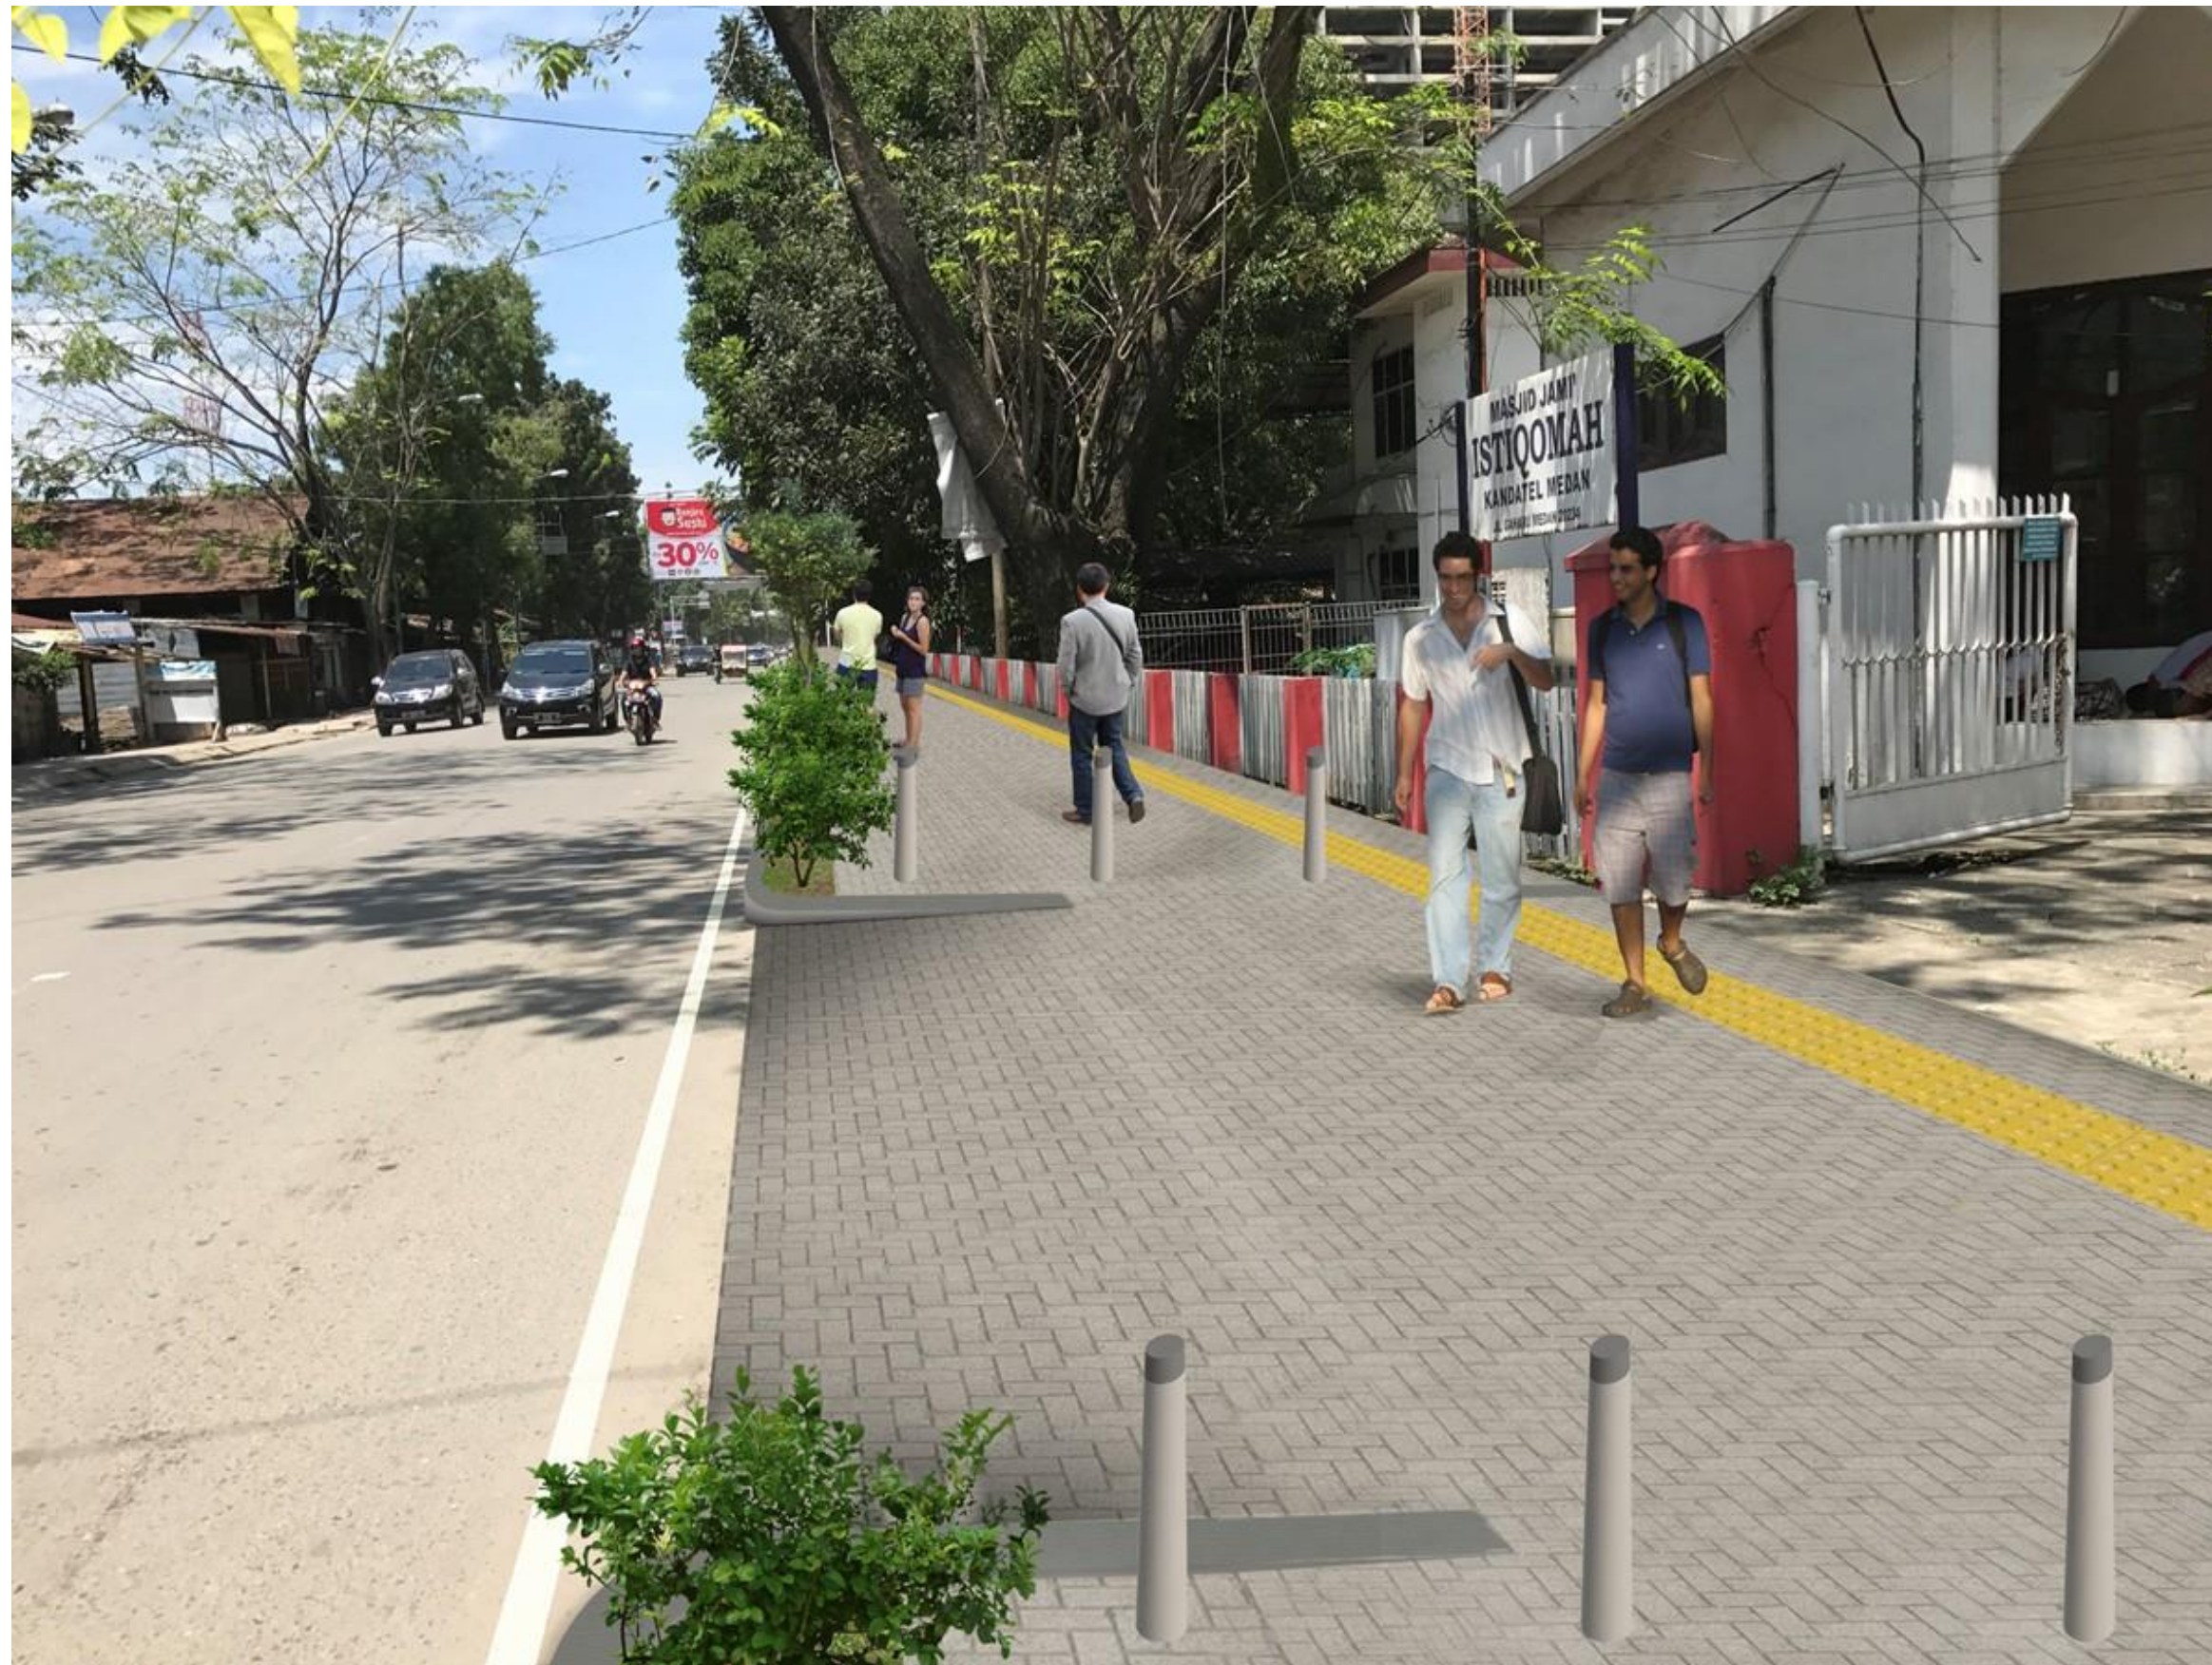
Gambar 3. 23 Ilustrasi desain *driveway* pada Jalan Gaharu, Medan

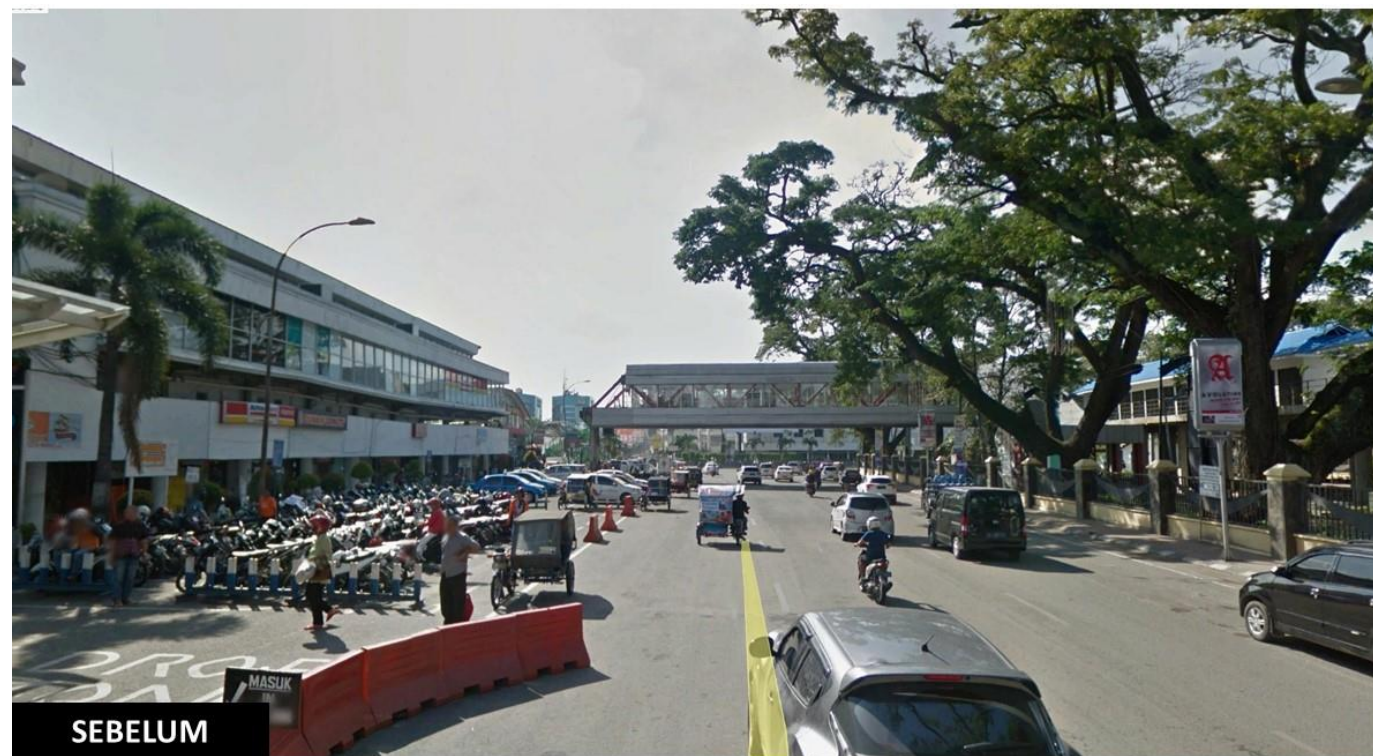
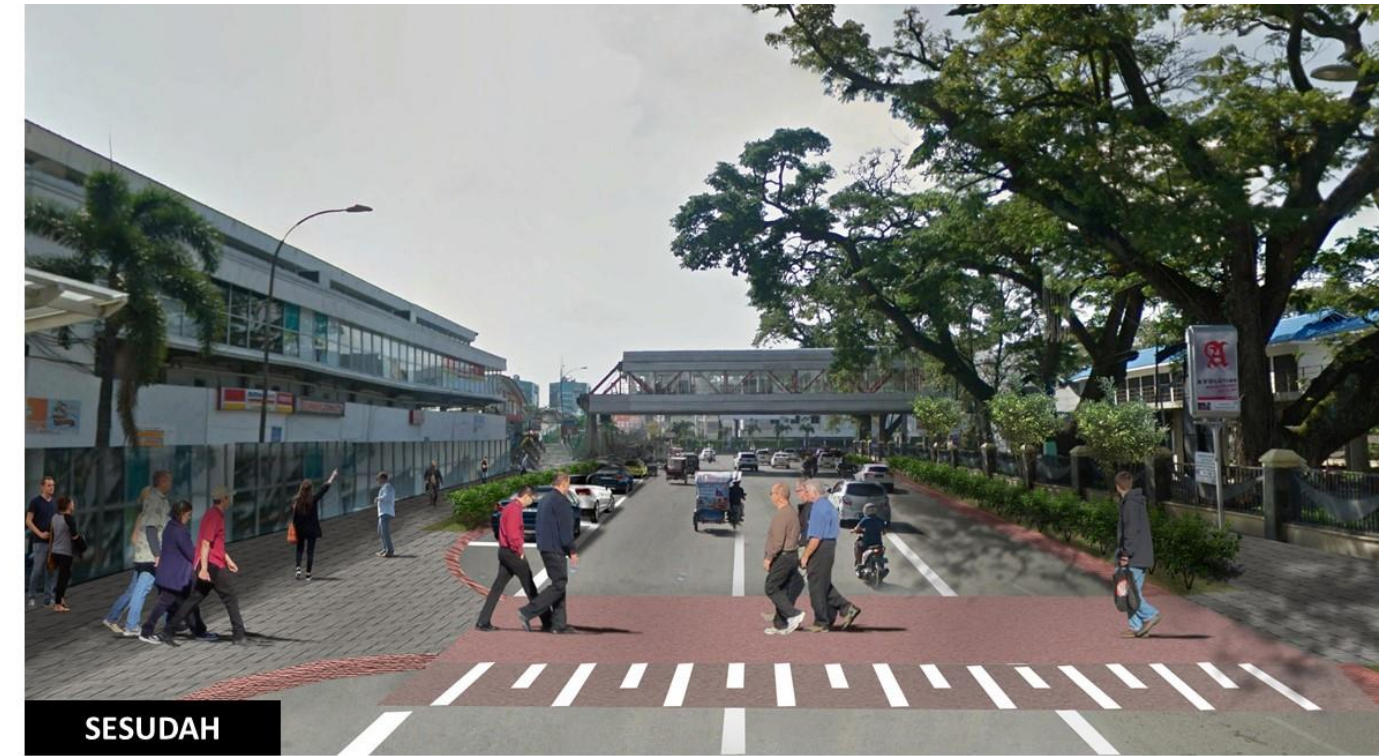
Gambar 3. 26 Foto kondisi eksisting dan ilustrasi rencana Jl. Stasiun Kereta di depan pintu utama Stasiun Kota Medan dan pintu akses Lapangan Merdeka, Medan

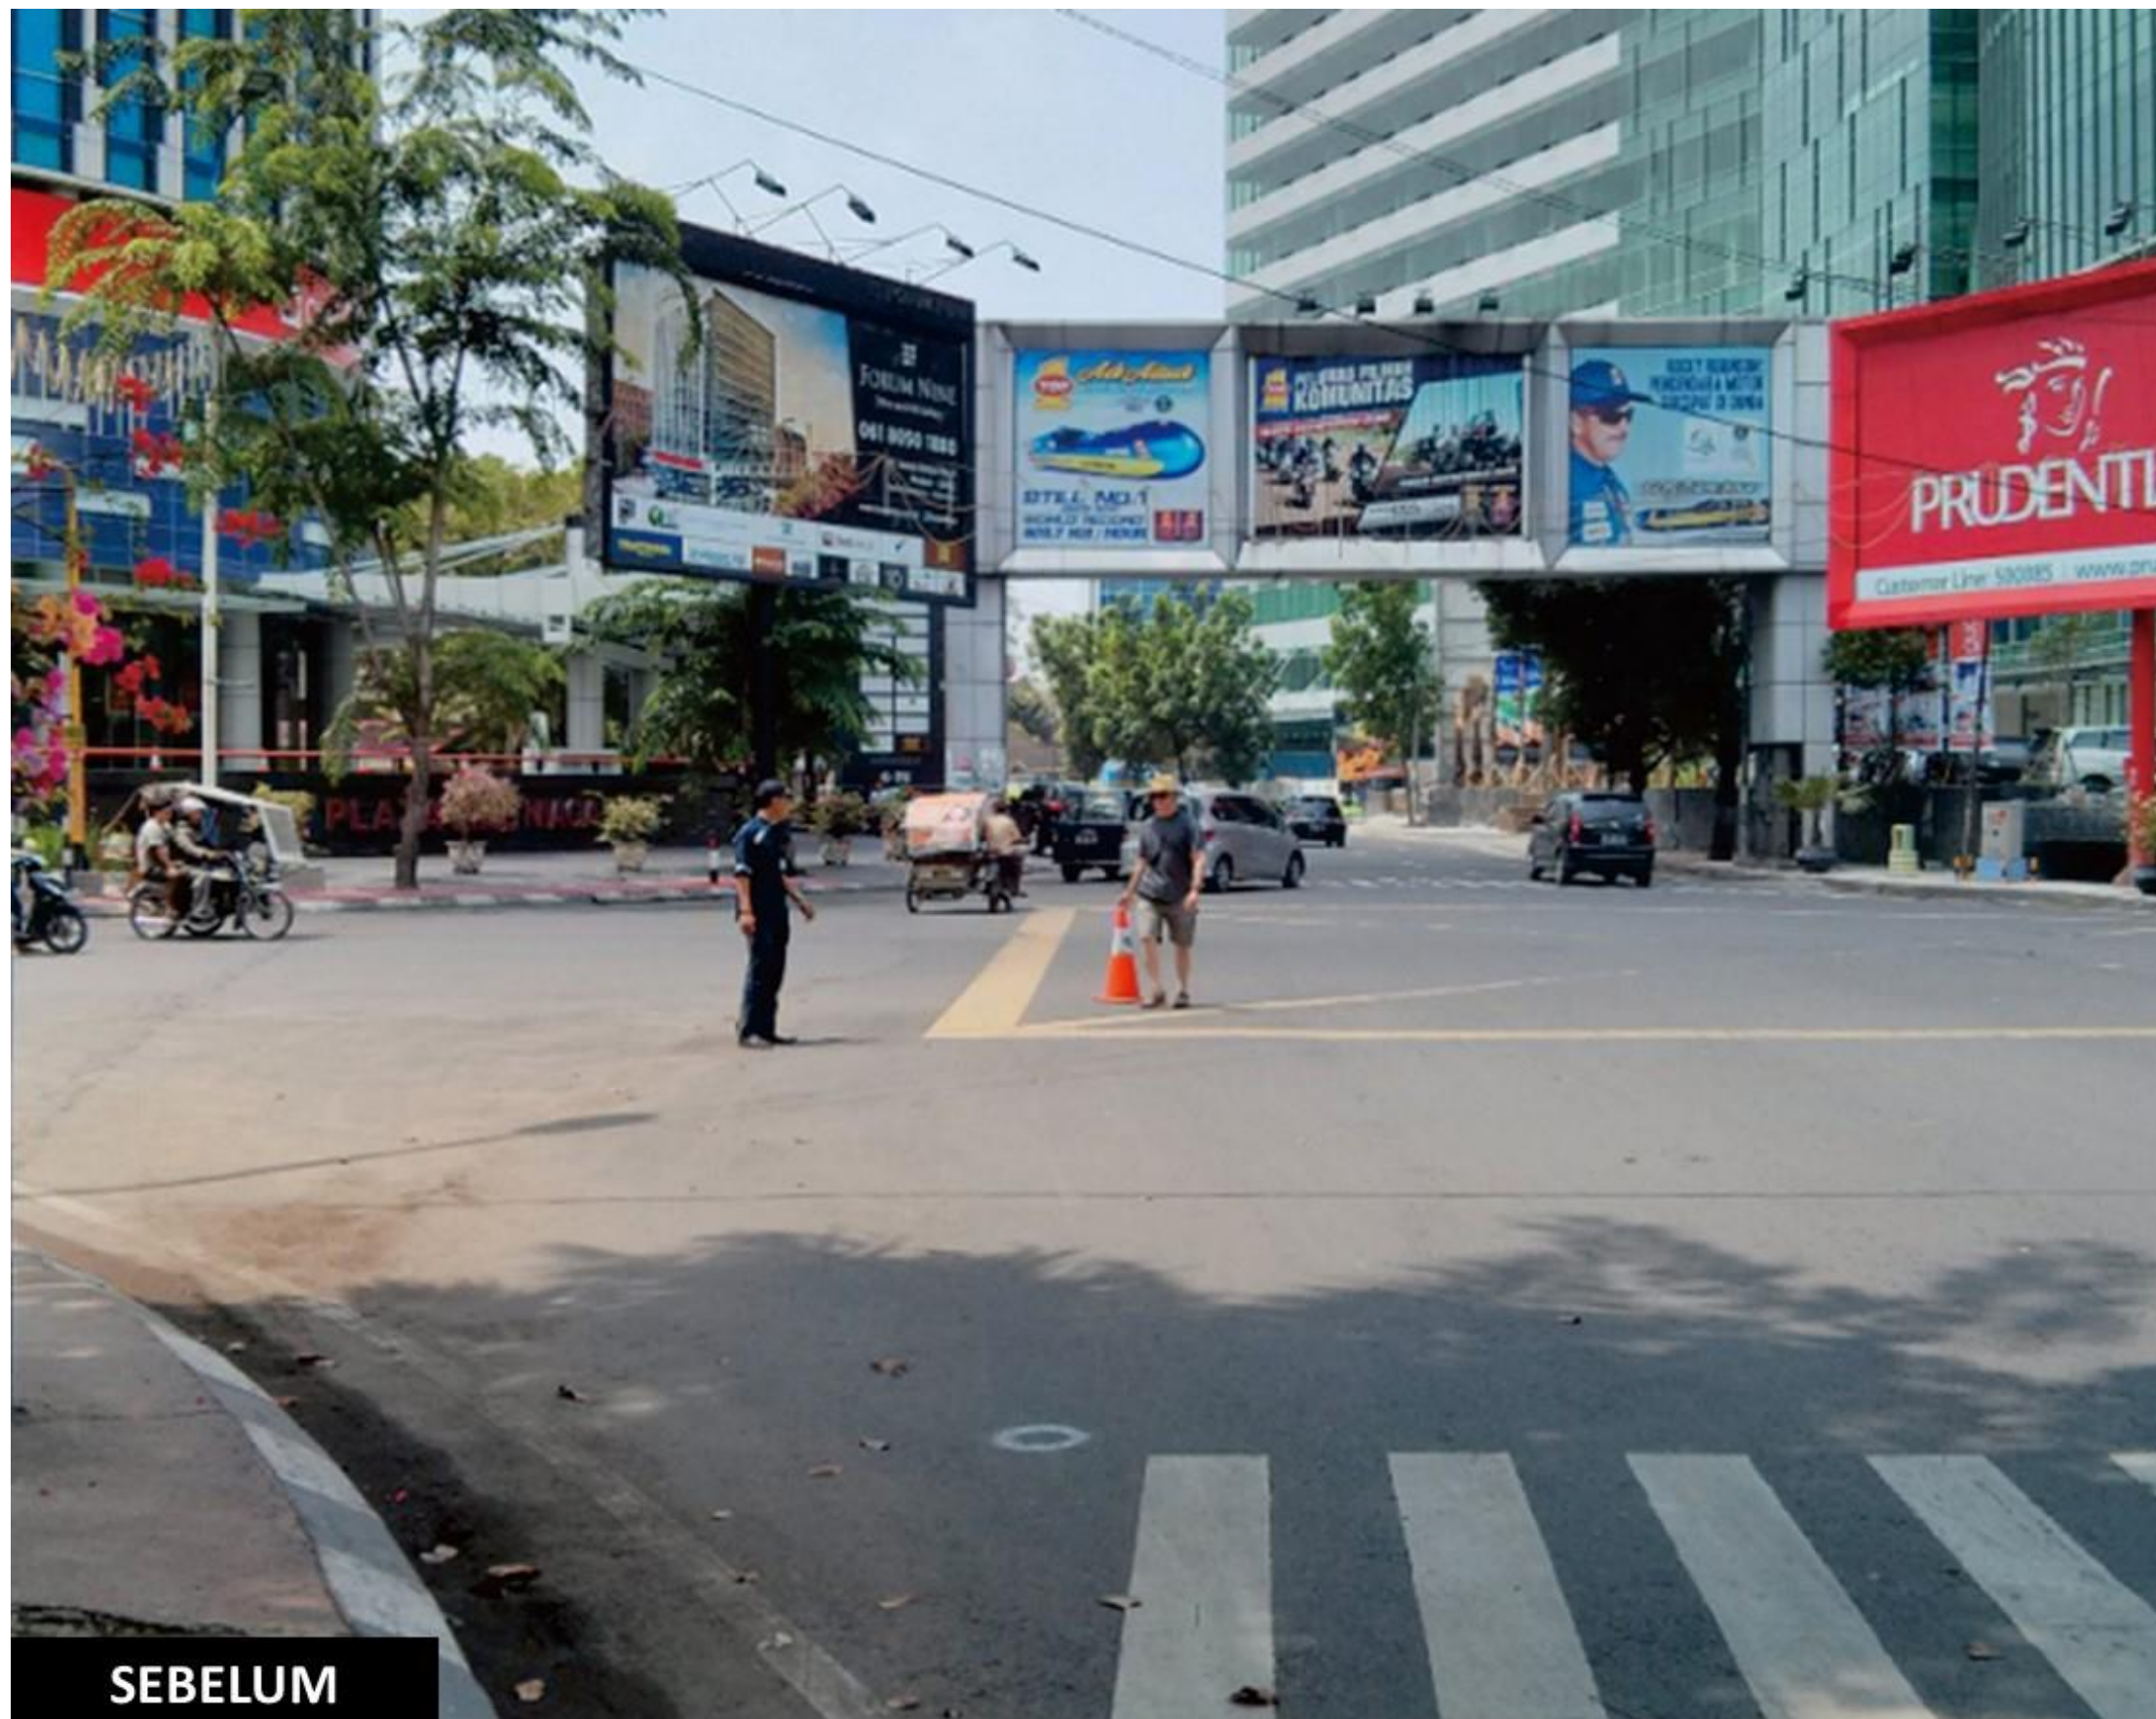
Gambar 3. 34 Foto kondisi eksisting Simpang UPH, Medan

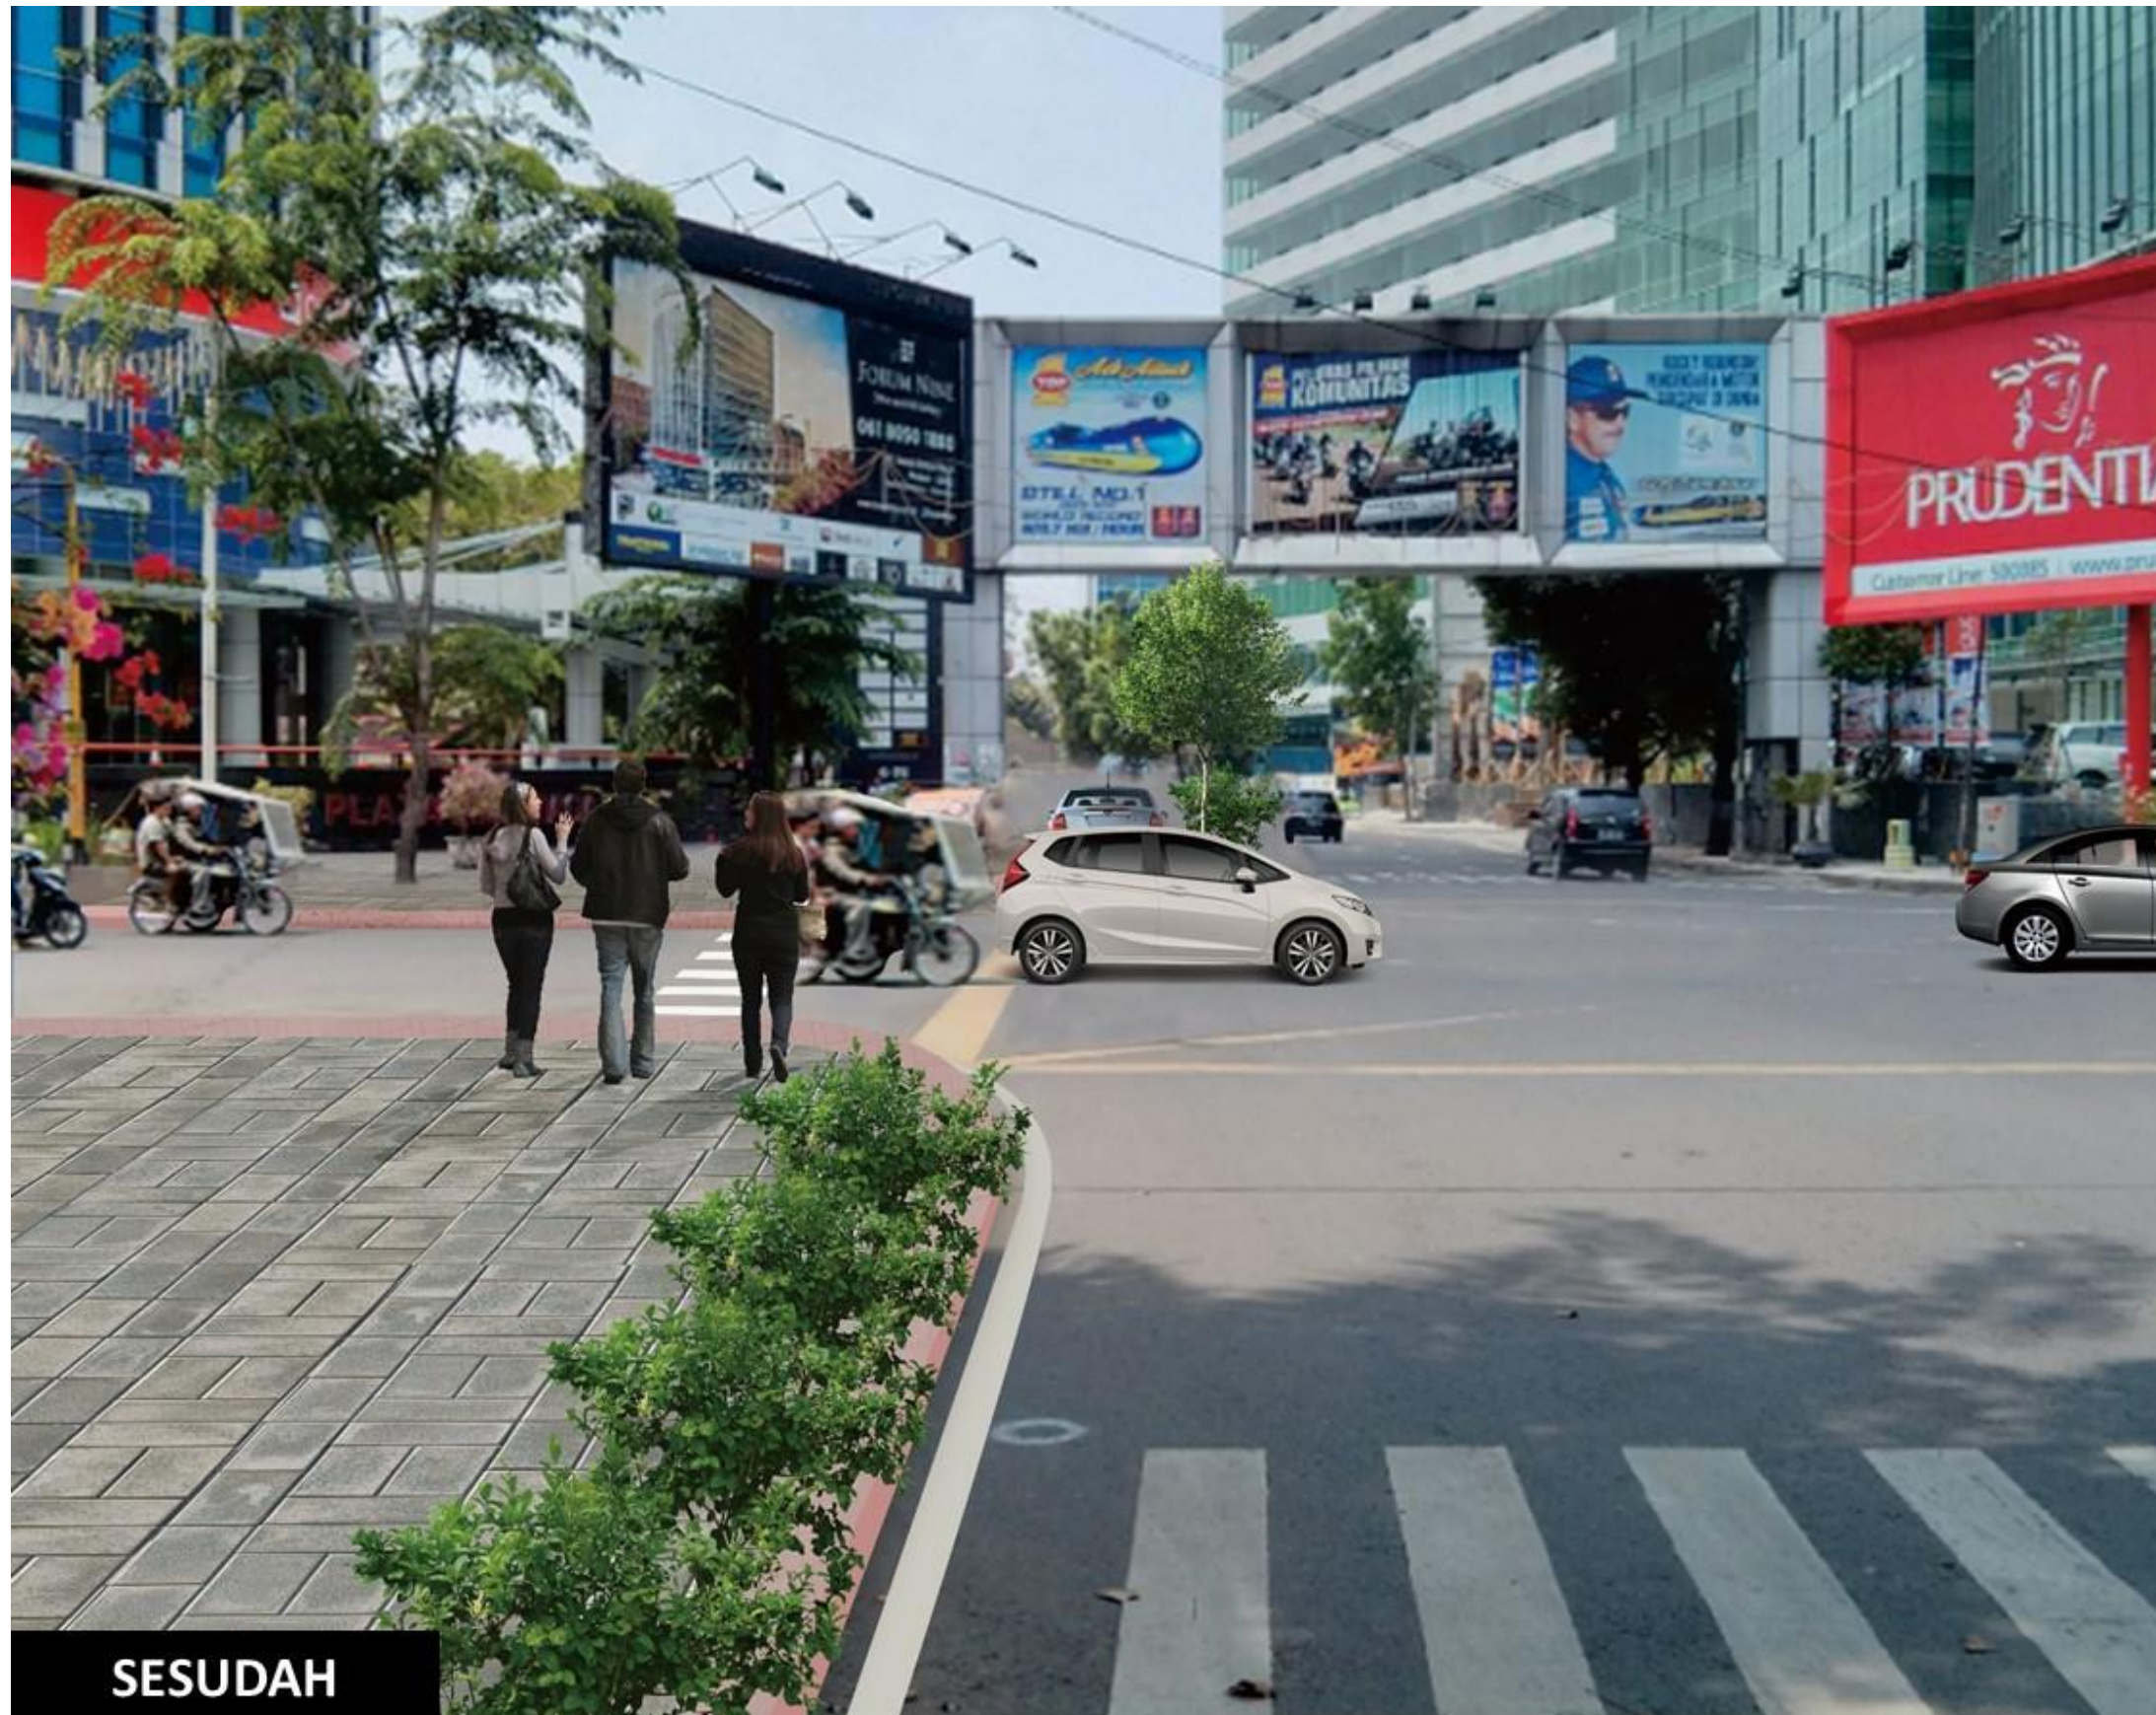
Gambar 3. 35 Ilustrasi rekomendasi desain Simpang UPH, Medan
