LAPORAN DESAIN

**PERBAIKAN  
KONEKTIVITAS  
DAN PENINGKATAN  
KENYAMANAN  
PEJALAN KAKI  
DI PUSAT KOTA MEDAN**

## LAPORAN AKHIR

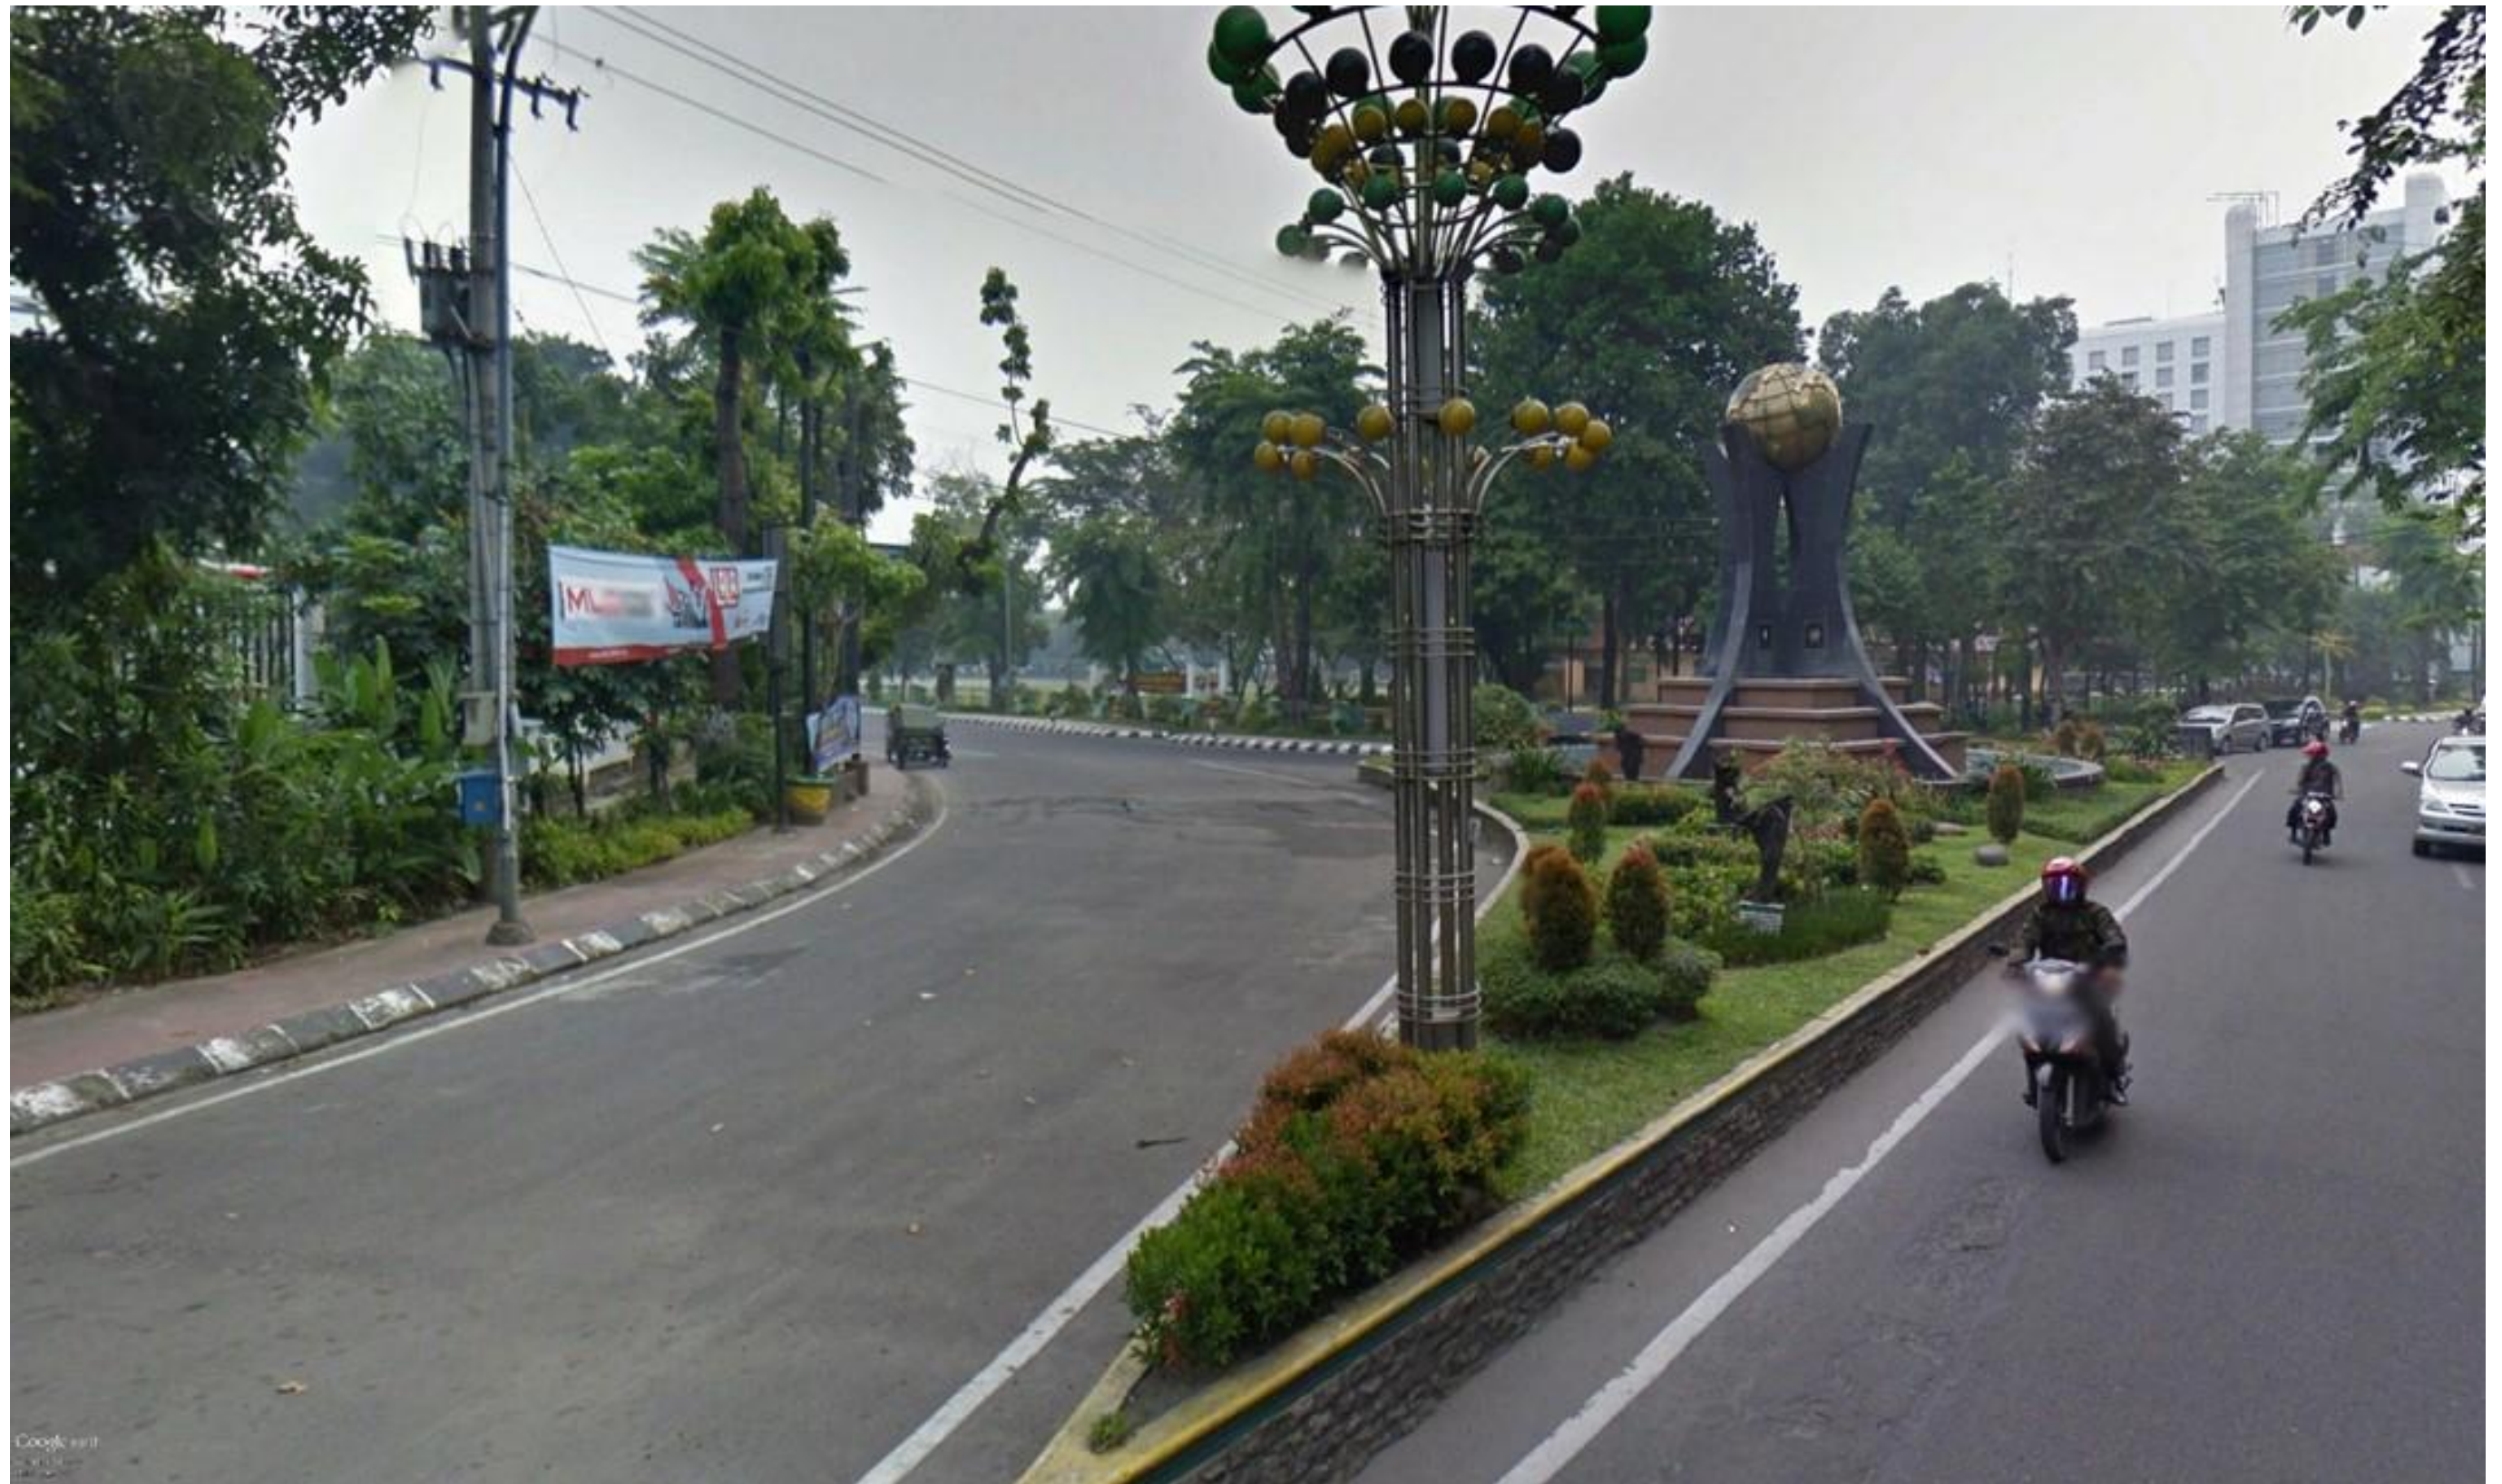
Gambar 3. 39 Foto kondisi eksisting Simbang Palladium, Medan

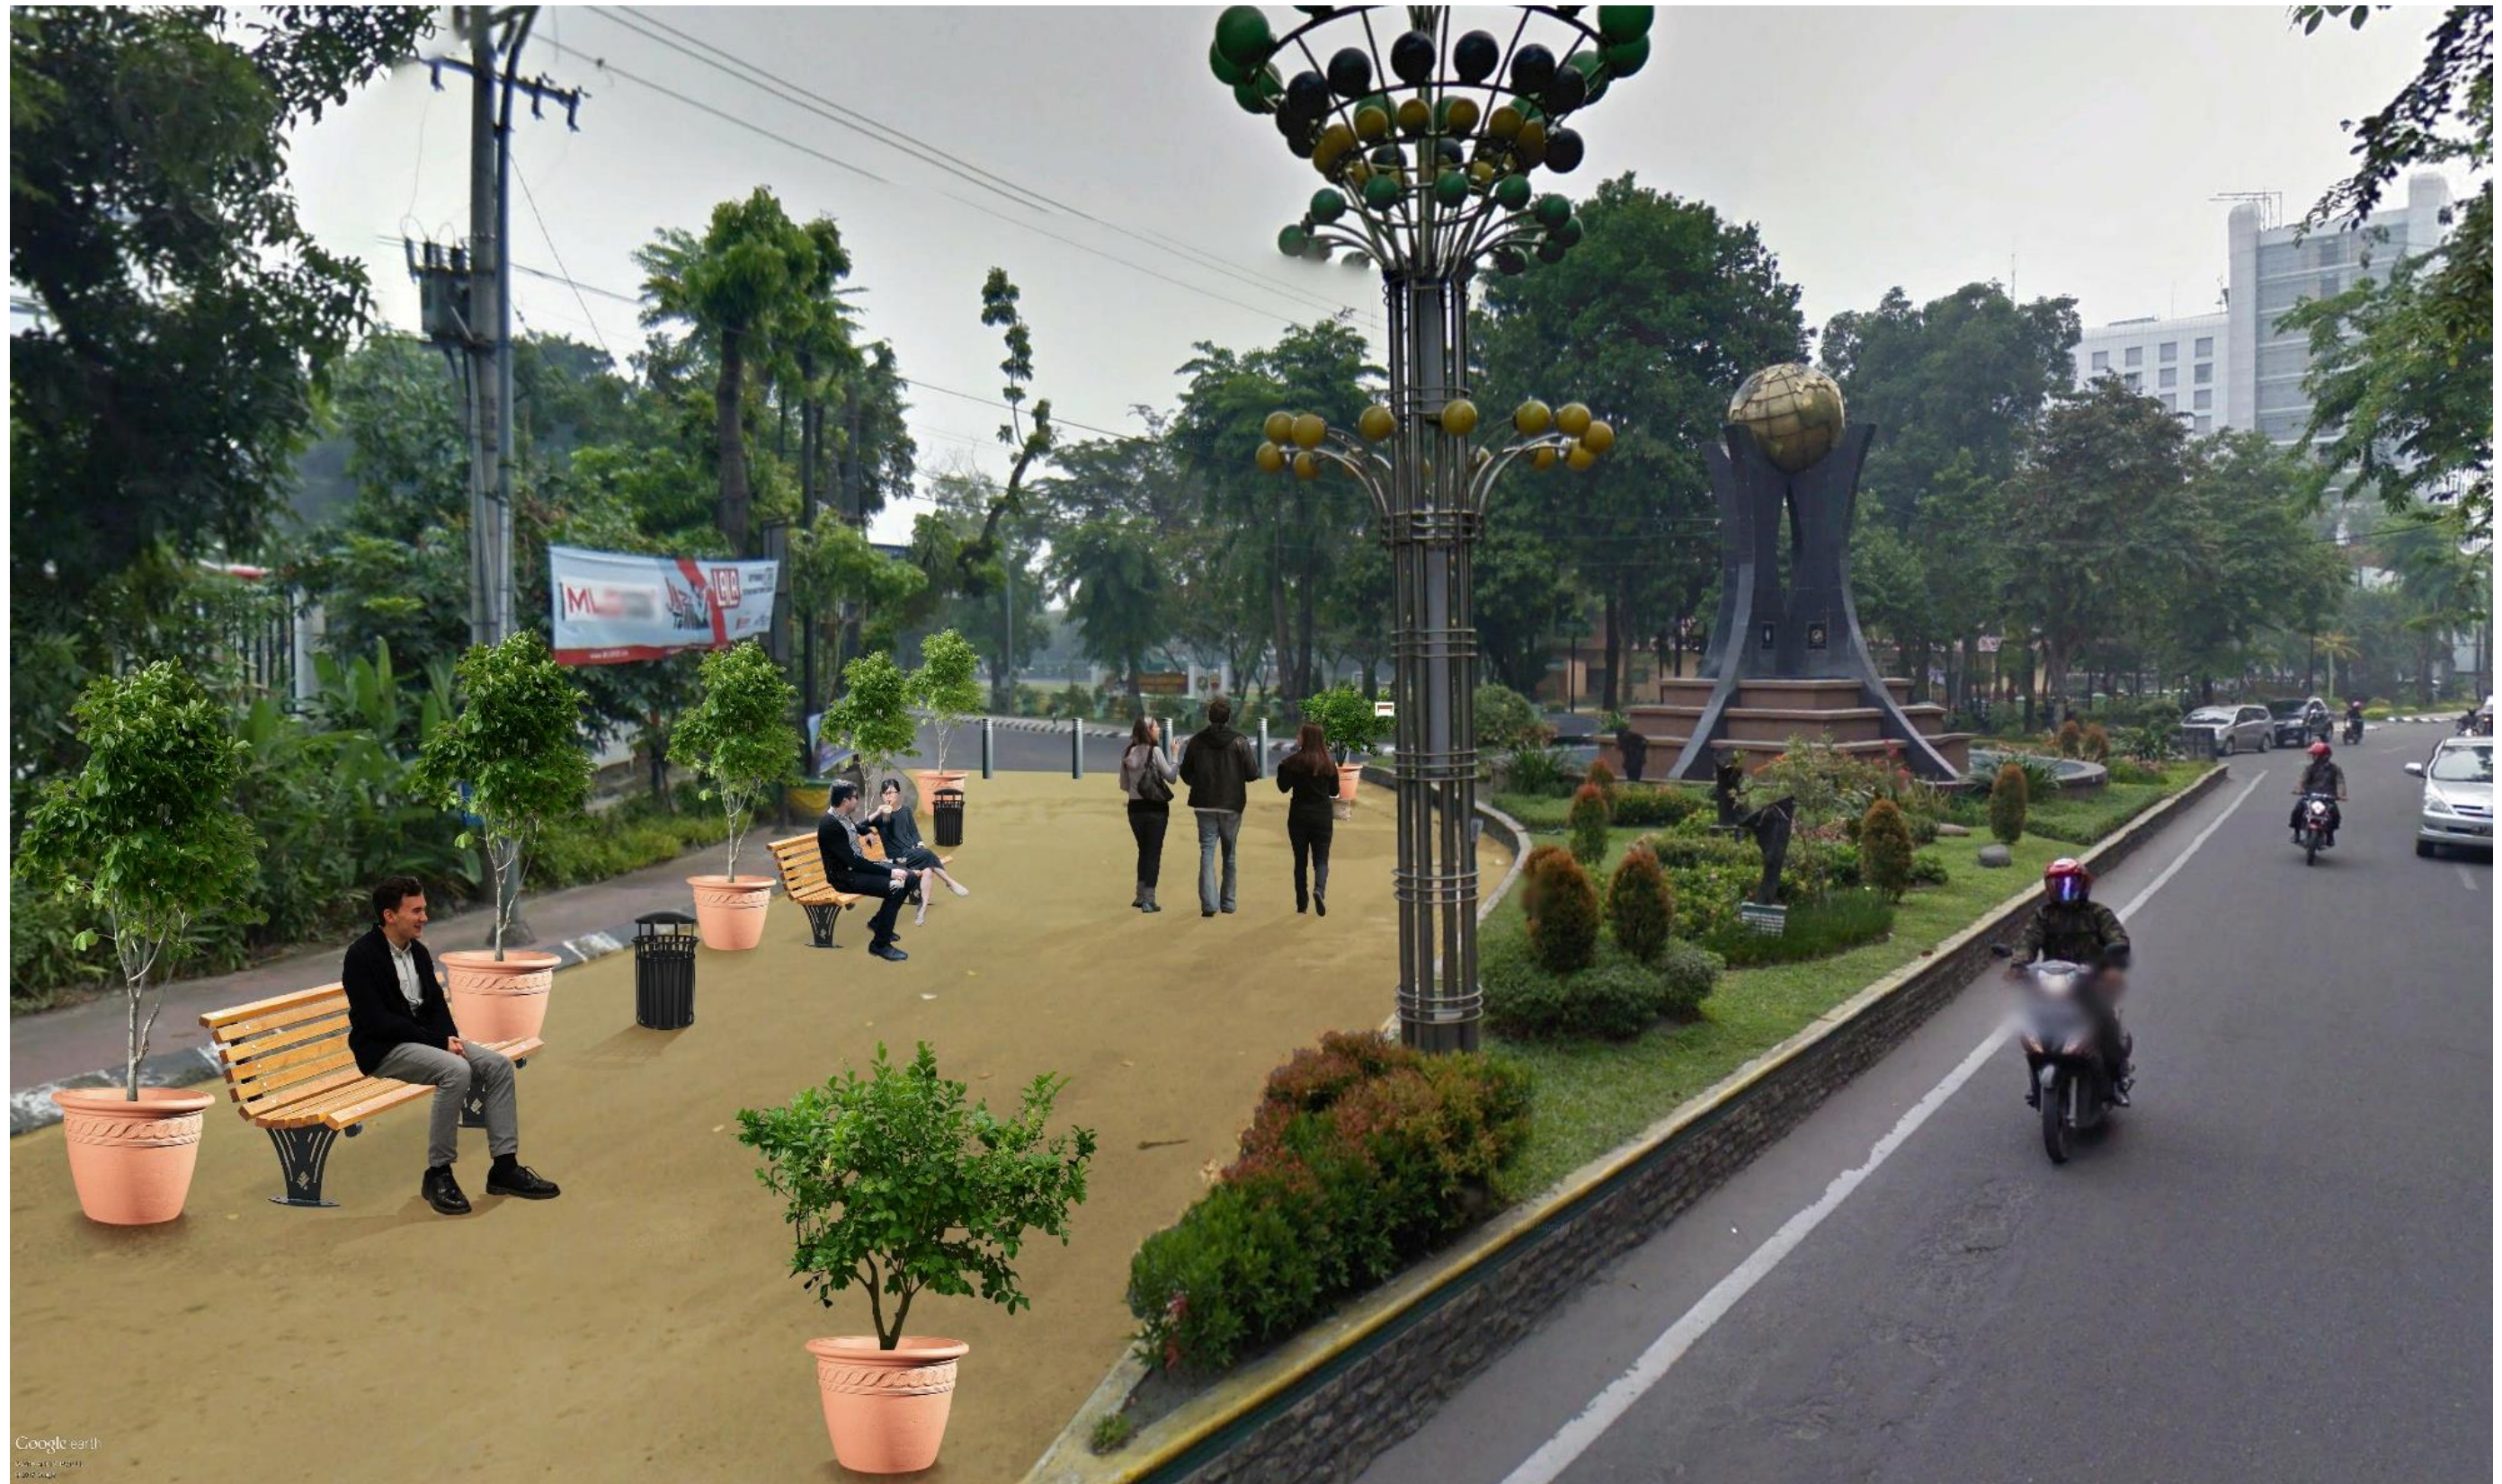
Gambar 3. 40 Ilustrasi rekomendasi desain Simpang Palladium, Medan

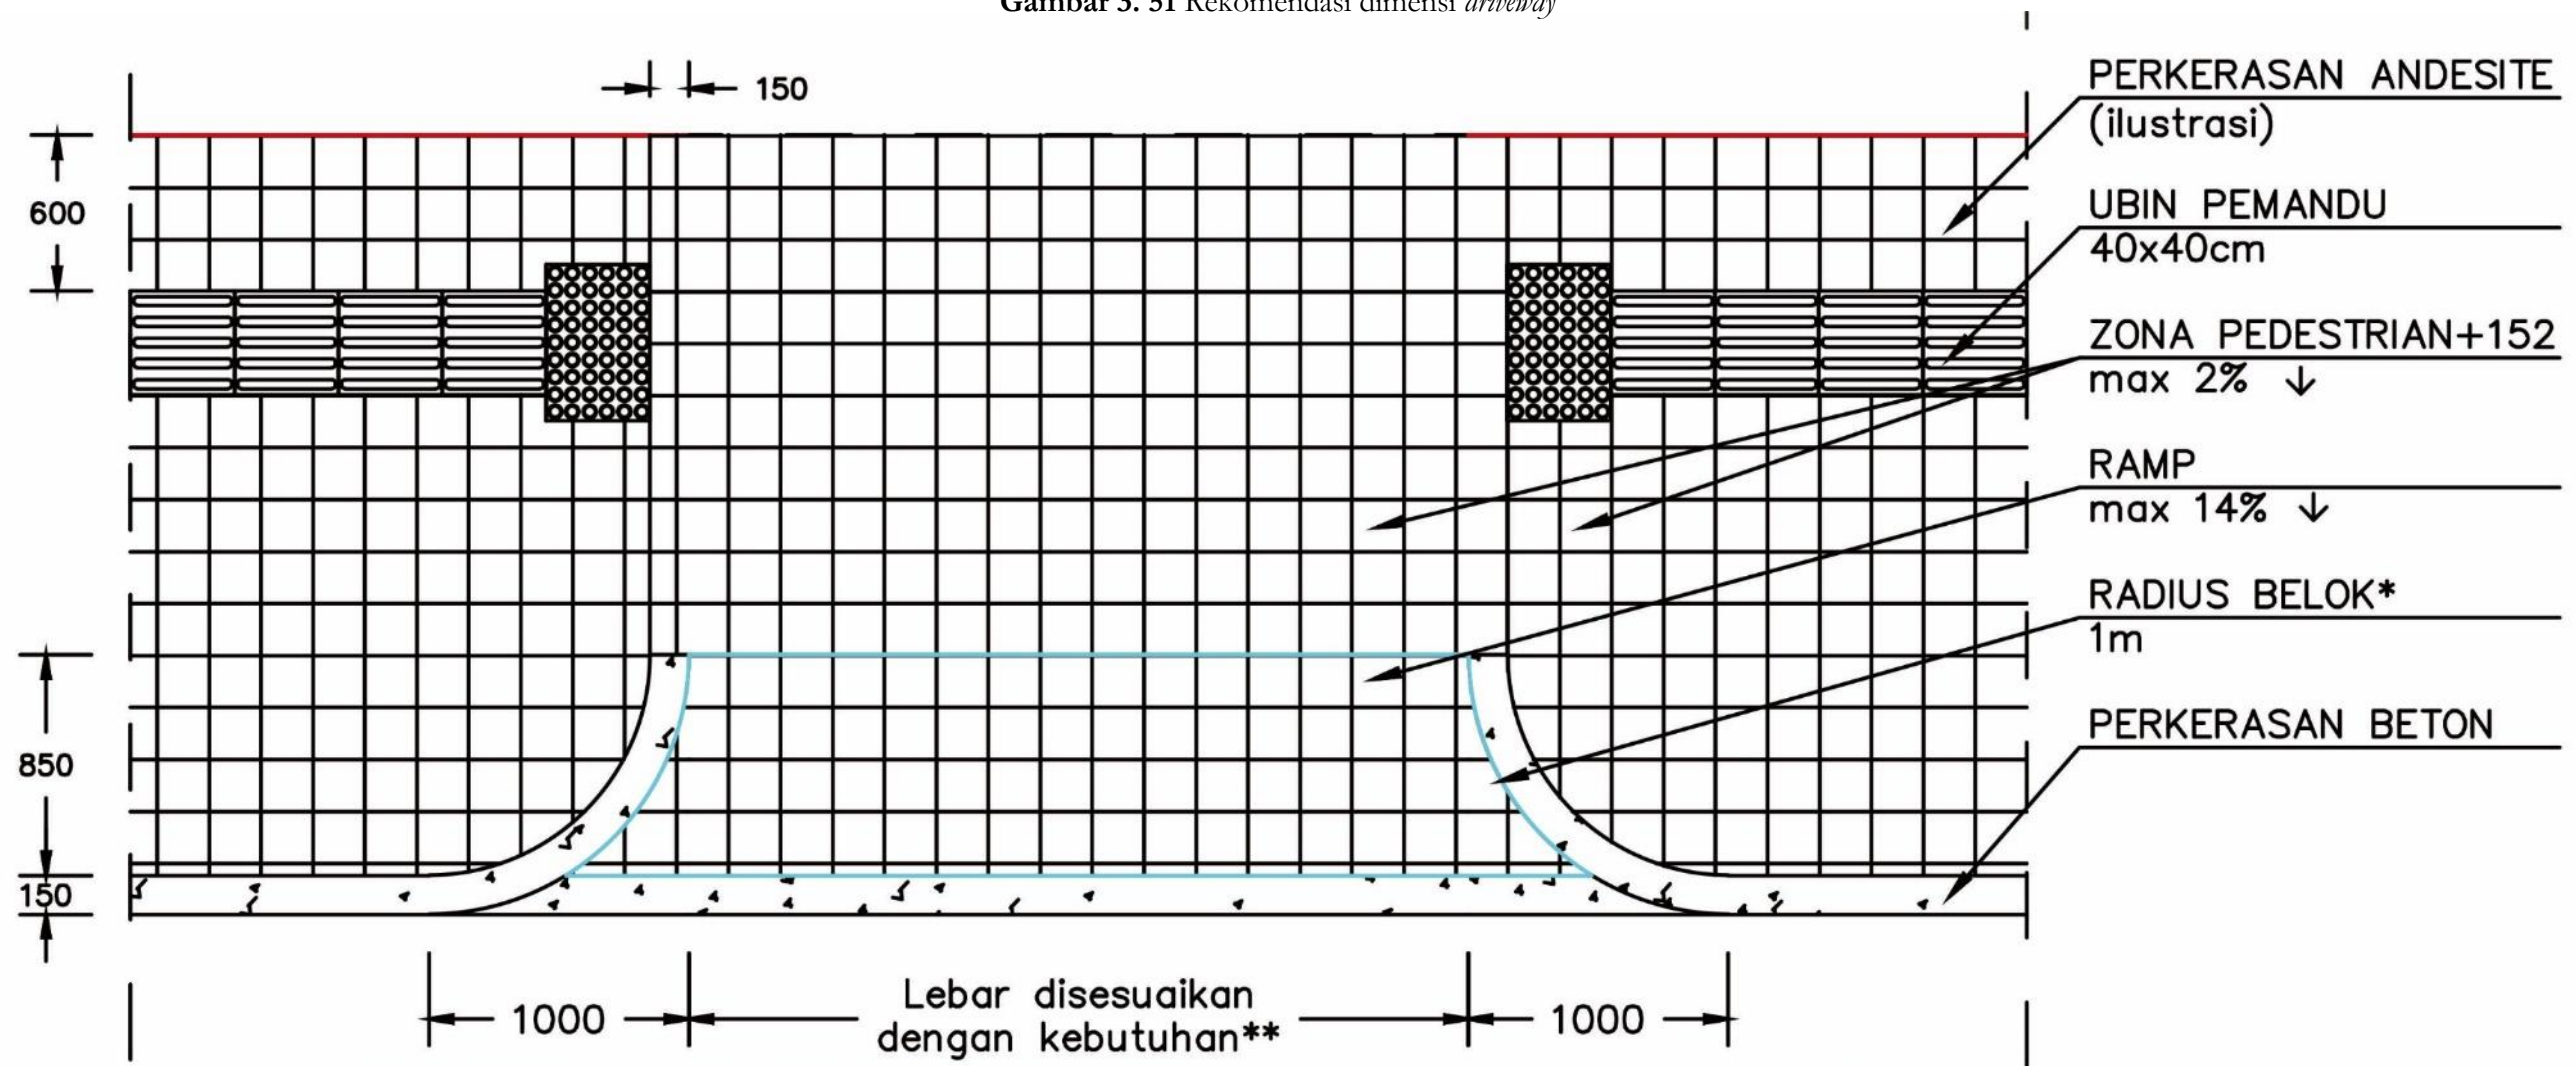
Gambar 3. 51 Rekomendasi dimensi *driveway*

- \* 1-5 trip/jam=1(min)-3 meter (rumah)  
 6-60 trip/jam=3-10 meter (apartemen, kantor kecil, toko)  
 61-400 trip/jam=7.5(min), 15(std), 23(max) meter (mall, pom bensin)
- \*\* 1-5 trip/jam=3.6(min)-7.3(max) meter (rumah)  
 6-60 trip/jam=7.3(min)-11(max) meter (apartemen, kantor kecil, toko)  
 61-400 trip/jam=3.7(min)-11(std) meter (mall, pom bensin)
