Pedoman Pembenahan Aksesibilitas Menuju Stasiun Transportasi Publik di Jakarta

Desember 2019

Dokumen ini merupakan bagian dari program #JalanJakarta, kerja sama ITDP Indonesia dengan PT MRT Jakarta untuk mendorong warga menggunakan angkutan umum massal dengan peningkatan konektivitas dan keamanan dari/ke stasiun.

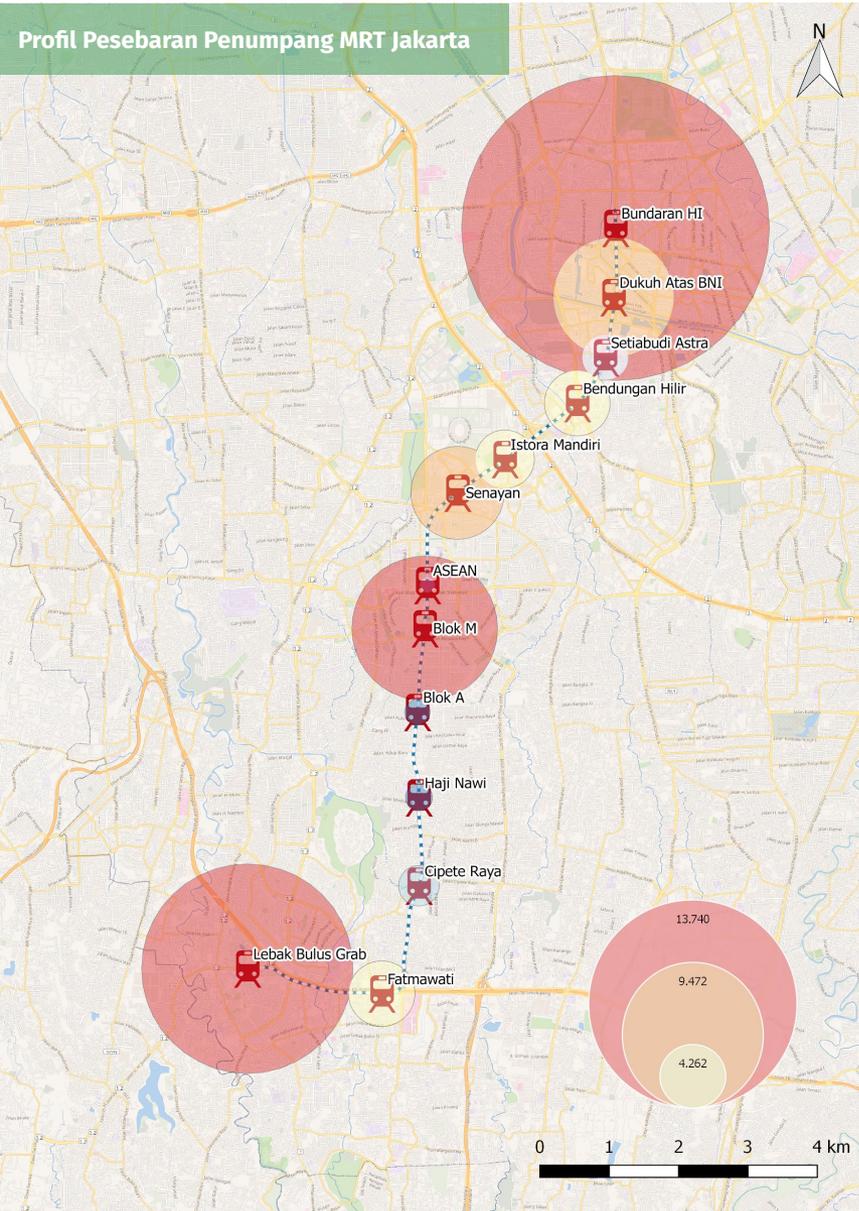
Profil Pesebaran Penumpang MRT Jakarta

Penumpang MRT pernah menembus angka 115.000 penumpang per hari pada tanggal 3 Mei 2019. Pada bulan Juni 2019, rata-rata penumpang MRT adalah 79.000 penumpang per hari dengan pesebaran penumpang per stasiun seperti peta di samping.

Stasiun Bundaran HI dan Lebak Bulus sebagai stasiun ujung merupakan dua stasiun yang paling banyak diakses dengan rata-rata 20.000 dan 13.000 penumpang per hari. Stasiun Blok M dengan konektivitas ke Blok M Plaza dan Terminal Blok M menduduki peringkat ketiga dengan 9.000 penumpang per hari. Stasiun di Jalan Panglima Polim mulai dari Blok A hingga Cipete Raya merupakan tiga stasiun dengan jumlah penumpang paling sedikit dengan 1.600 hingga 2.600 penumpang per hari.

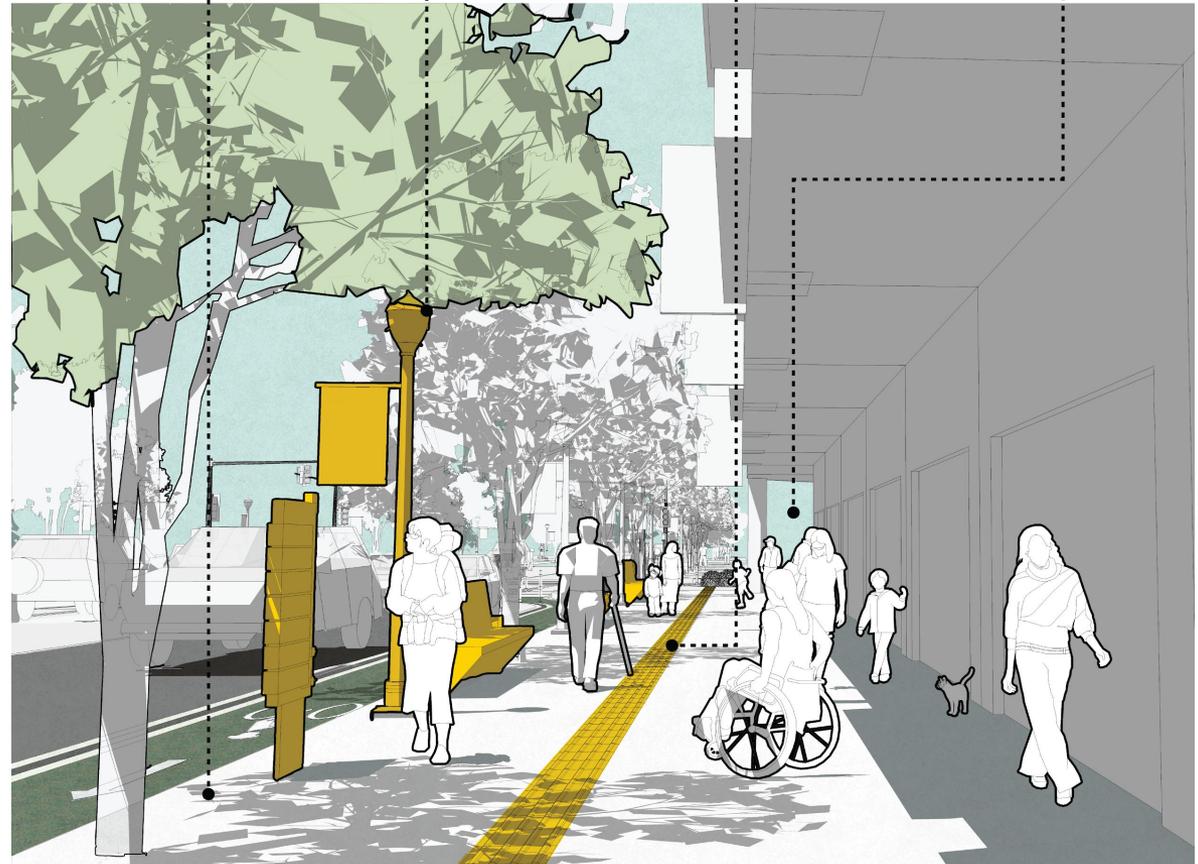
- A. Ruang khusus untuk berjalan kaki yang terlindungi dari lalu lintas dengan kereb atau separator.
- B. Memiliki batas kecepatan maksimal kendaraan sebesar 15 km/jam untuk *shared streets*.
- C. *Path* atau jalur kecil khusus pejalan kaki.
- D. Akses berjalan kaki yang mudah, tidak sepotong-potong, permukaan trotoar yang rata, dan satu kesatuan fungsi.
- E. Bebas dari halangan dan ramah untuk kaum disabilitas sesuai standar atau peraturan setempat.
- F. Terdapat lampu penerangan jalan pada malam hari sebagai aspek keselamatan dan keamanan.

Target = 80% qualified walkways

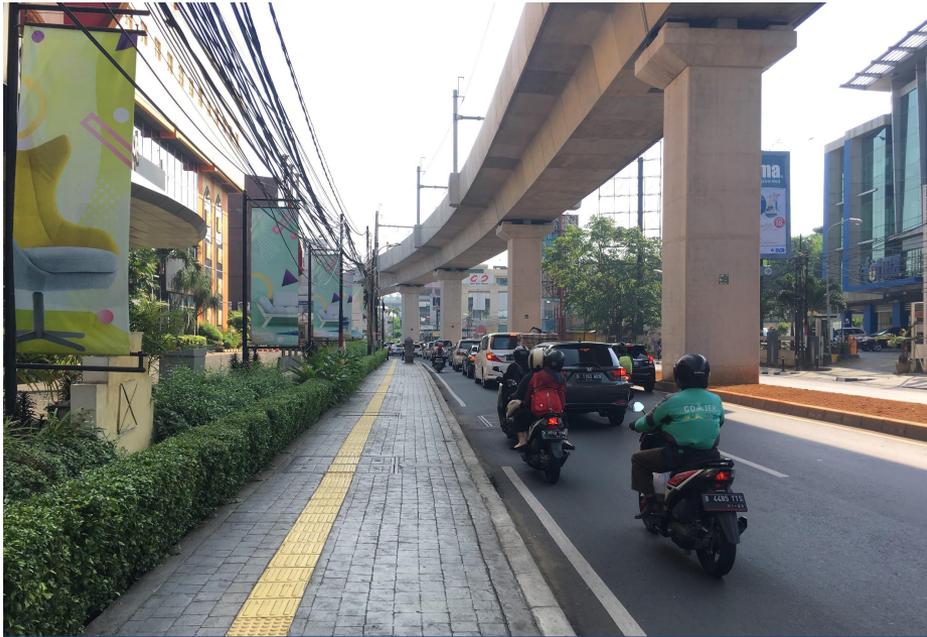
Trotoar yang menerus, rata, dan terpisah dari lajur kendaraan (Haji Nawi, Jakarta)

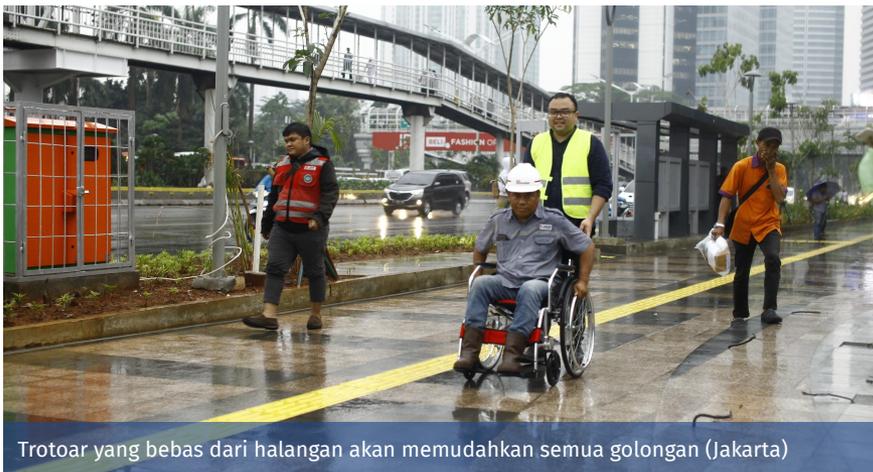
Trotoar yang bebas dari halangan akan memudahkan semua golongan (Jakarta)

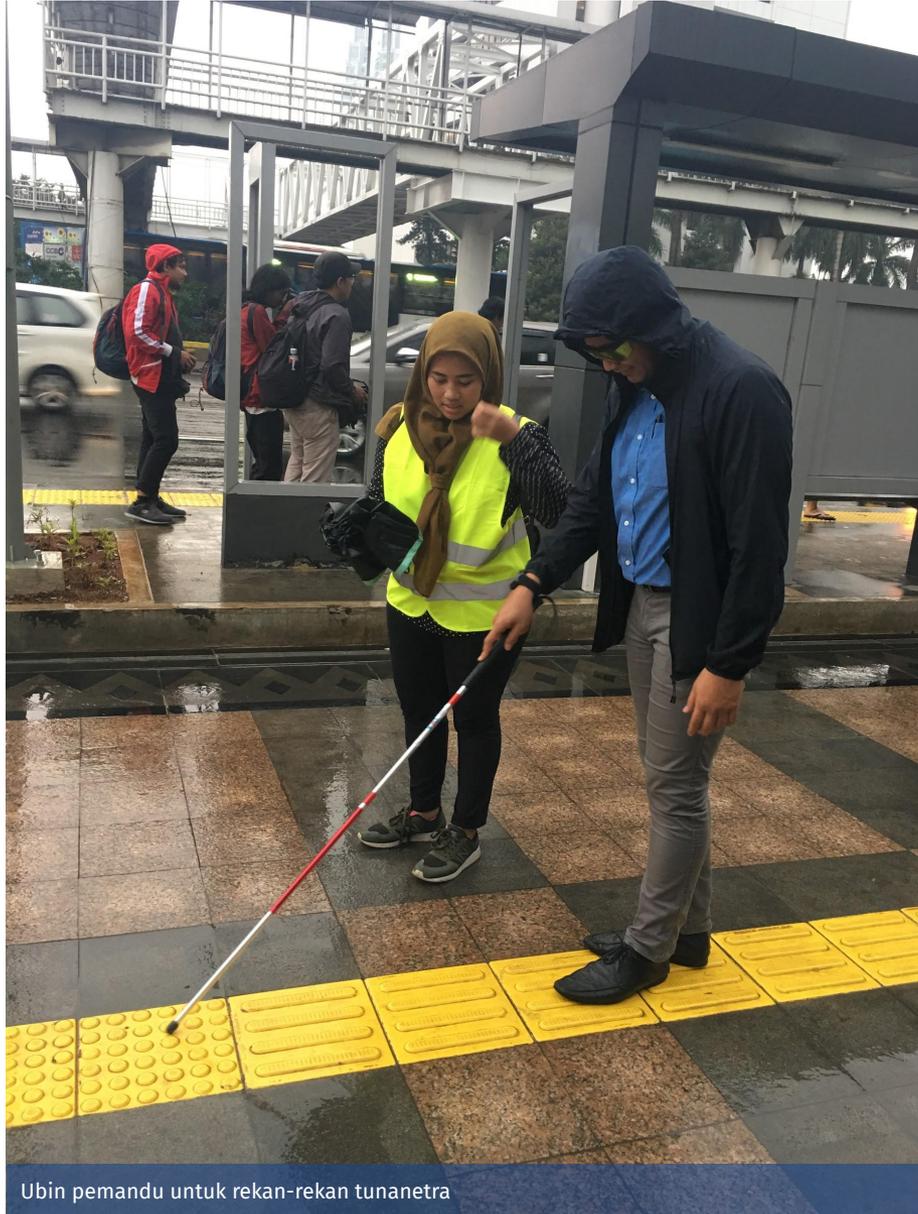
Ubin pemandu untuk rekan-rekan tunanetra

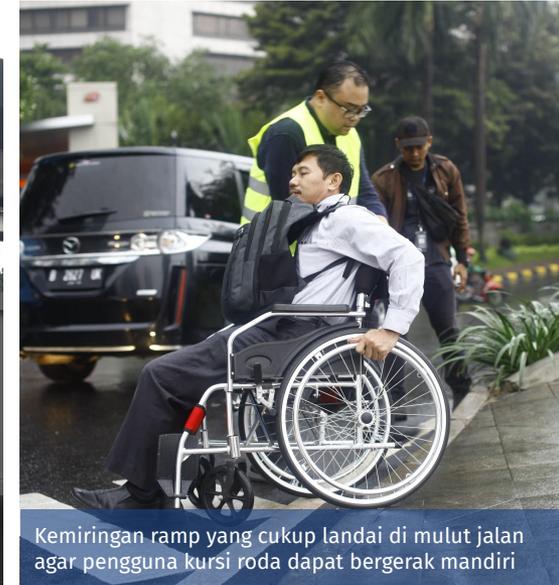
Kemiringan ramp yang cukup landai di mulut jalan agar pengguna kursi roda dapat bergerak mandiri

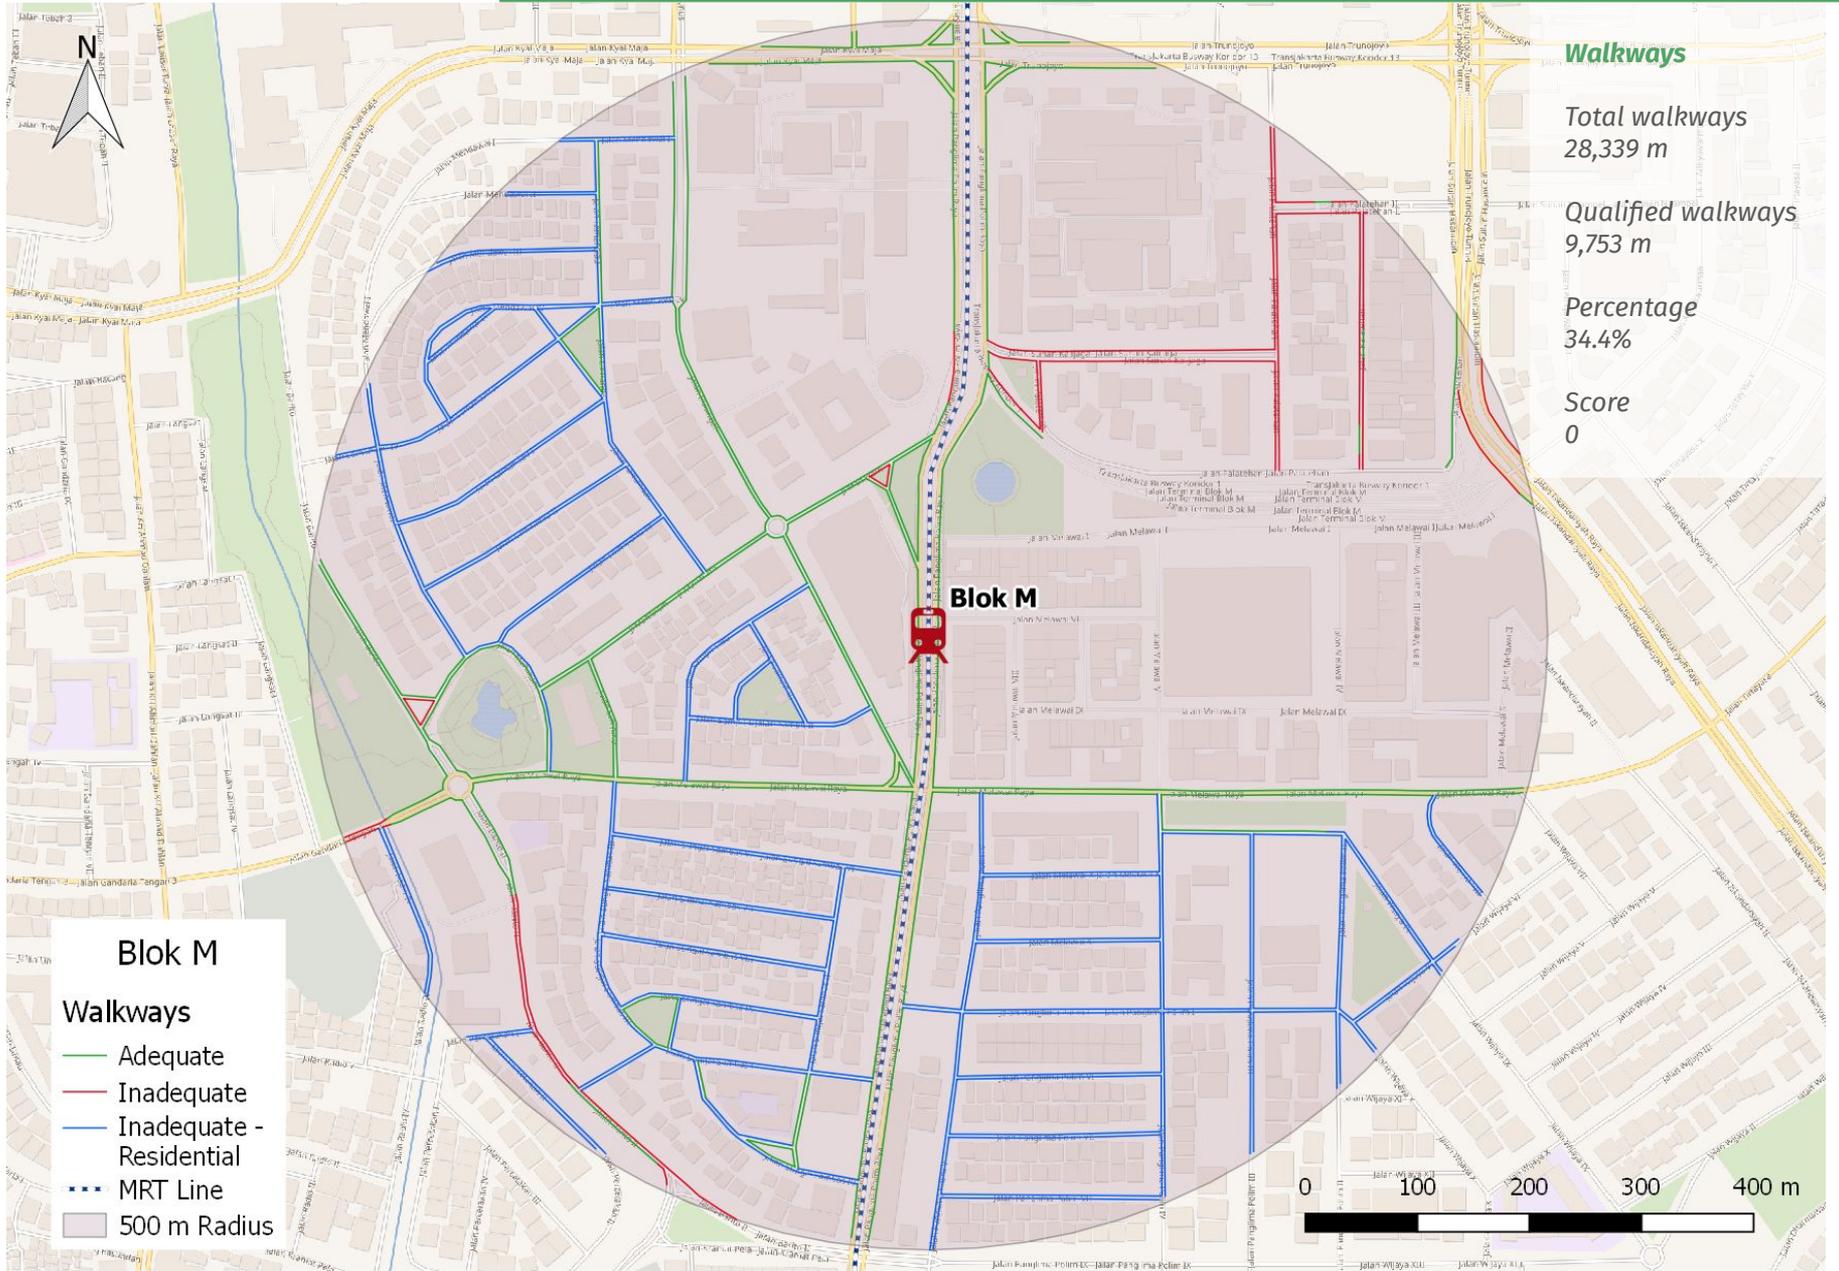
Hasil Audit Stasiun MRT Blok M

1. Walkways

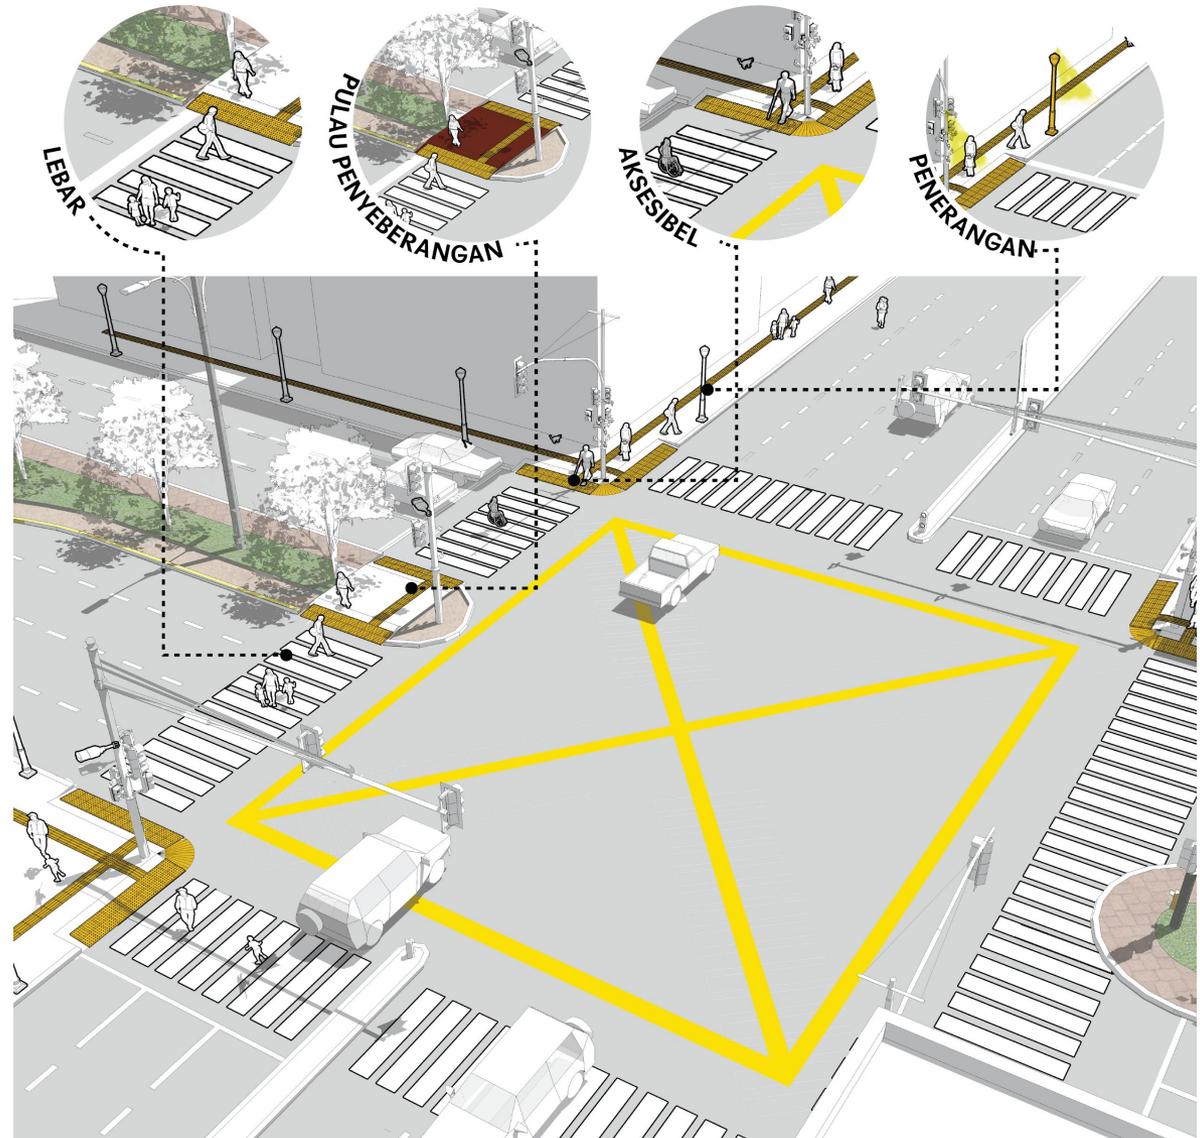
- A. Bebas dari halangan dan ramah untuk kaum disabilitas sesuai peraturan setempat.
- B. Memiliki dimensi lebar 2 m atau lebih dan dibatasi.
- C. Terdapat pulau jika menyeberang lebih dari dua lajur.
- D. Terdapat lampu penerangan jalan pada malam hari sebagai aspek keselamatan dan keamanan.

Target = 80% qualified intersections

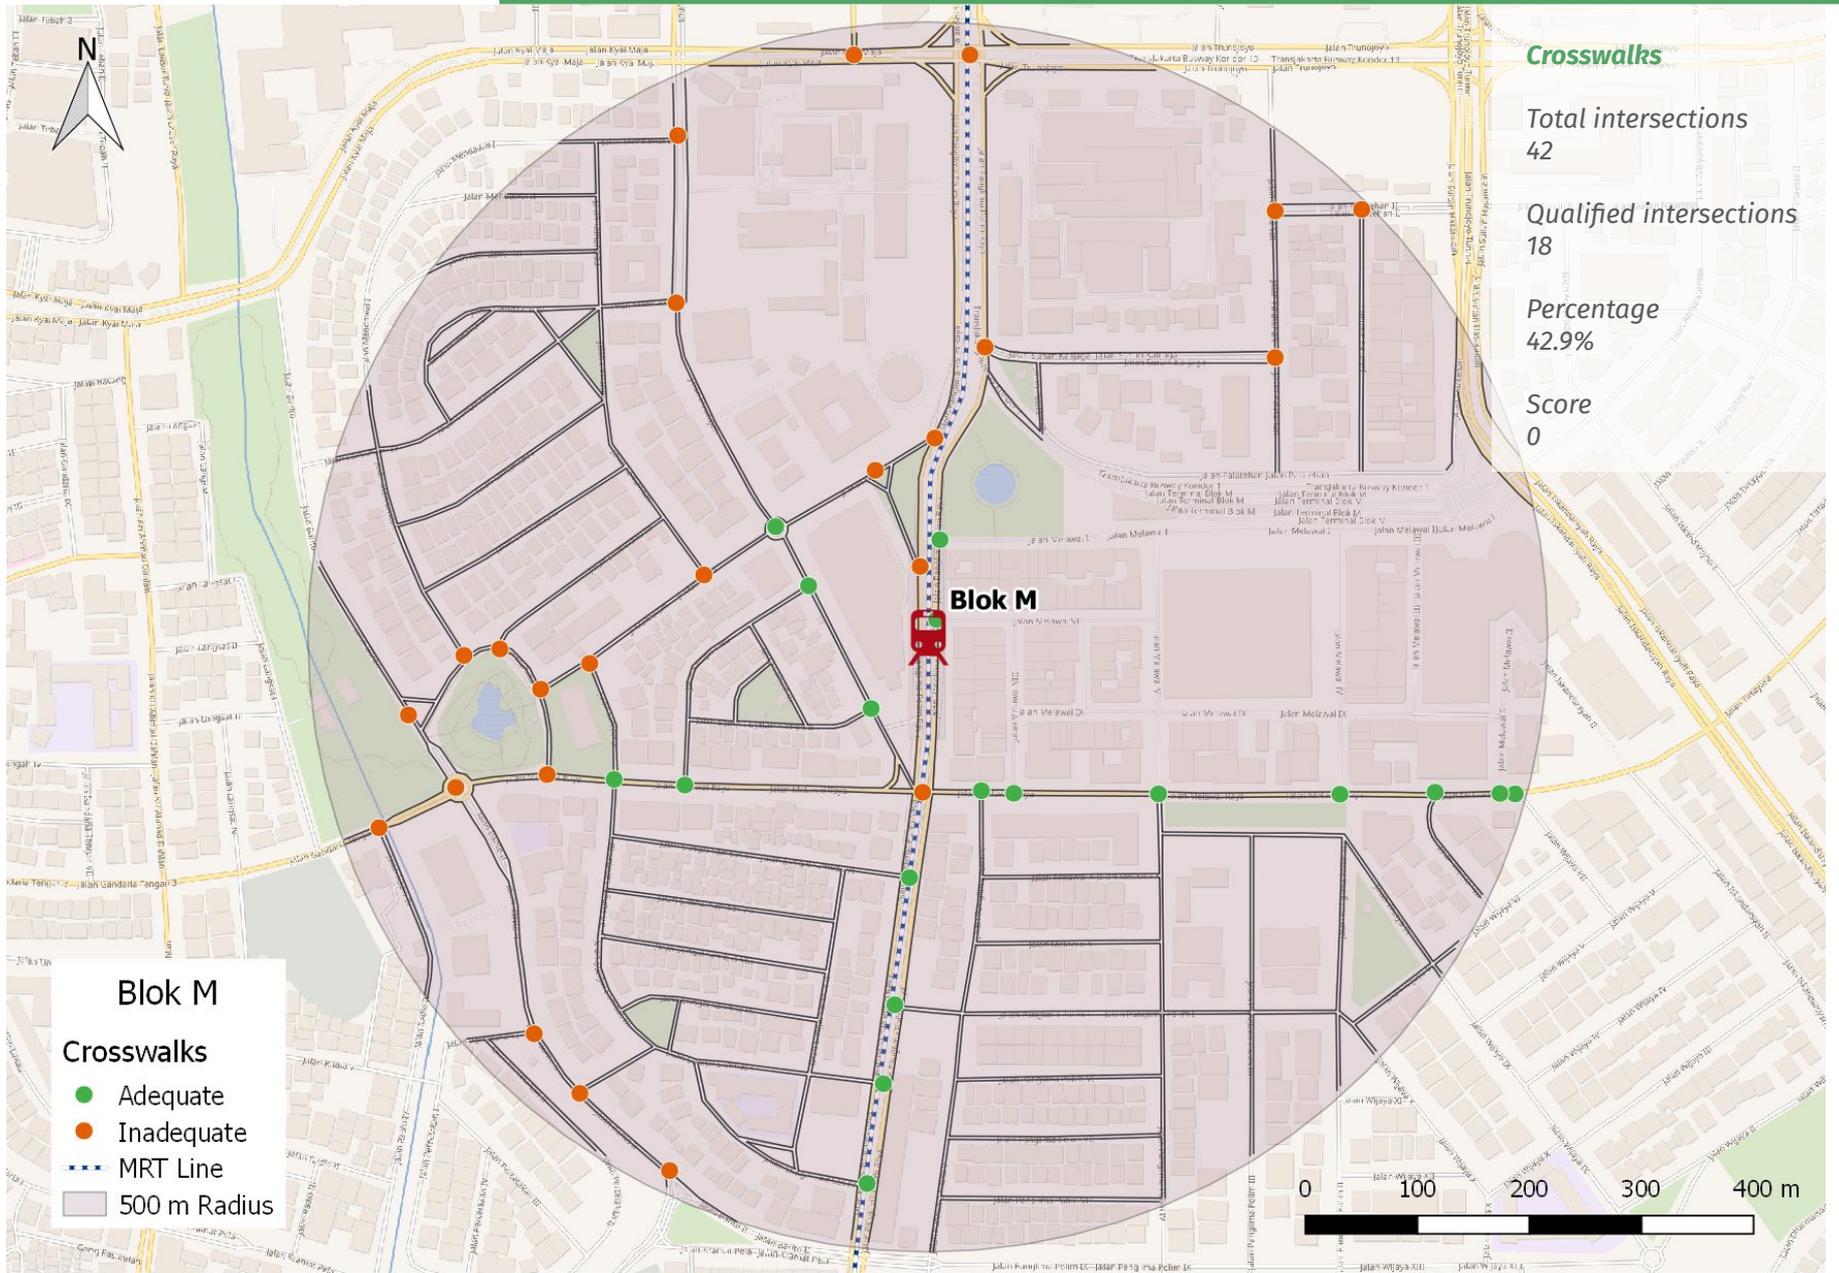
Hasil Audit Stasiun MRT Blok M

2. Crosswalks

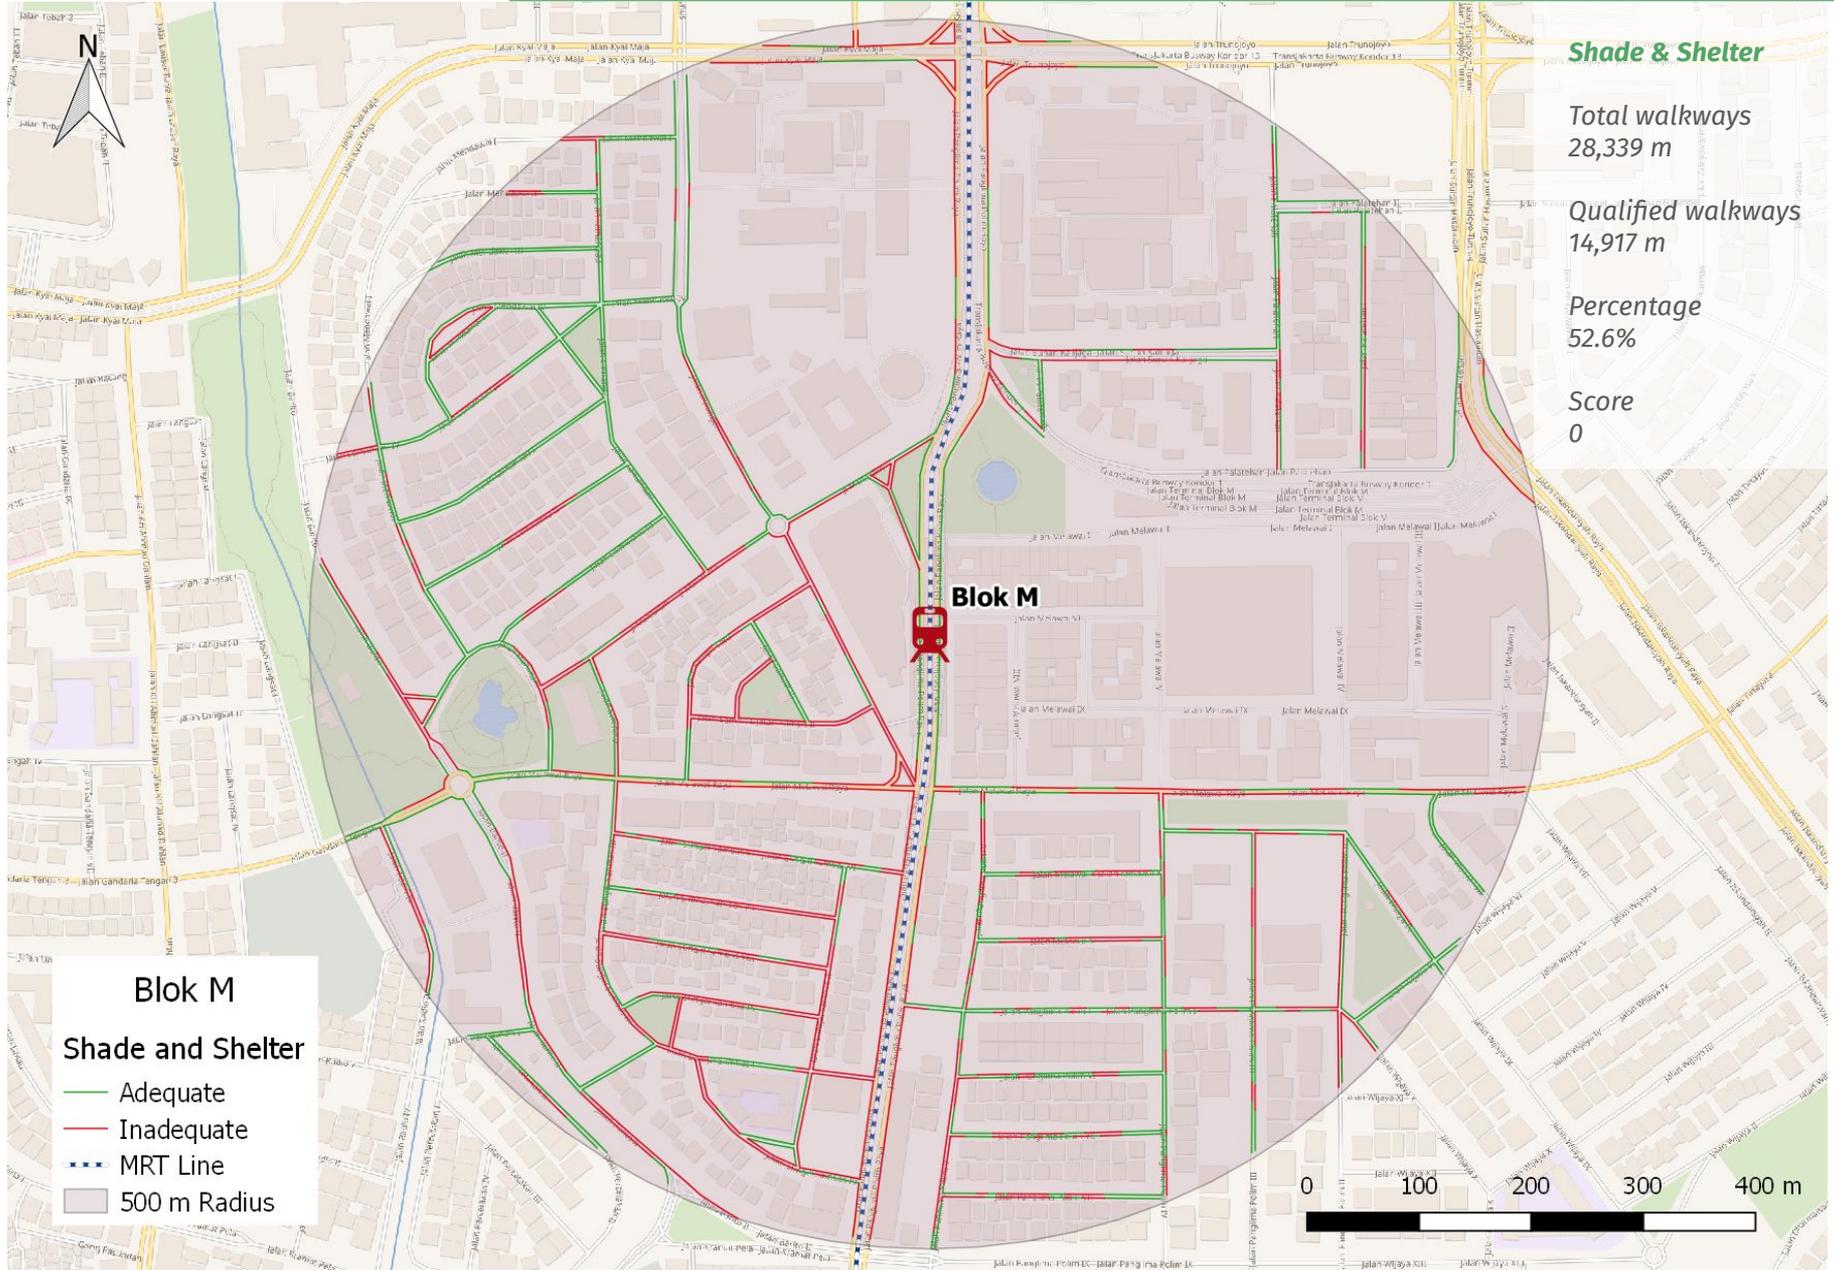
Hasil Audit Stasiun MRT Blok M

Shade & Shelter

Total walkways
28,339 m

Qualified walkways
14,917 m

Percentage
52.6%

Score
0

- Adequate
- Inadequate
- - - MRT Line
- 500 m Radius

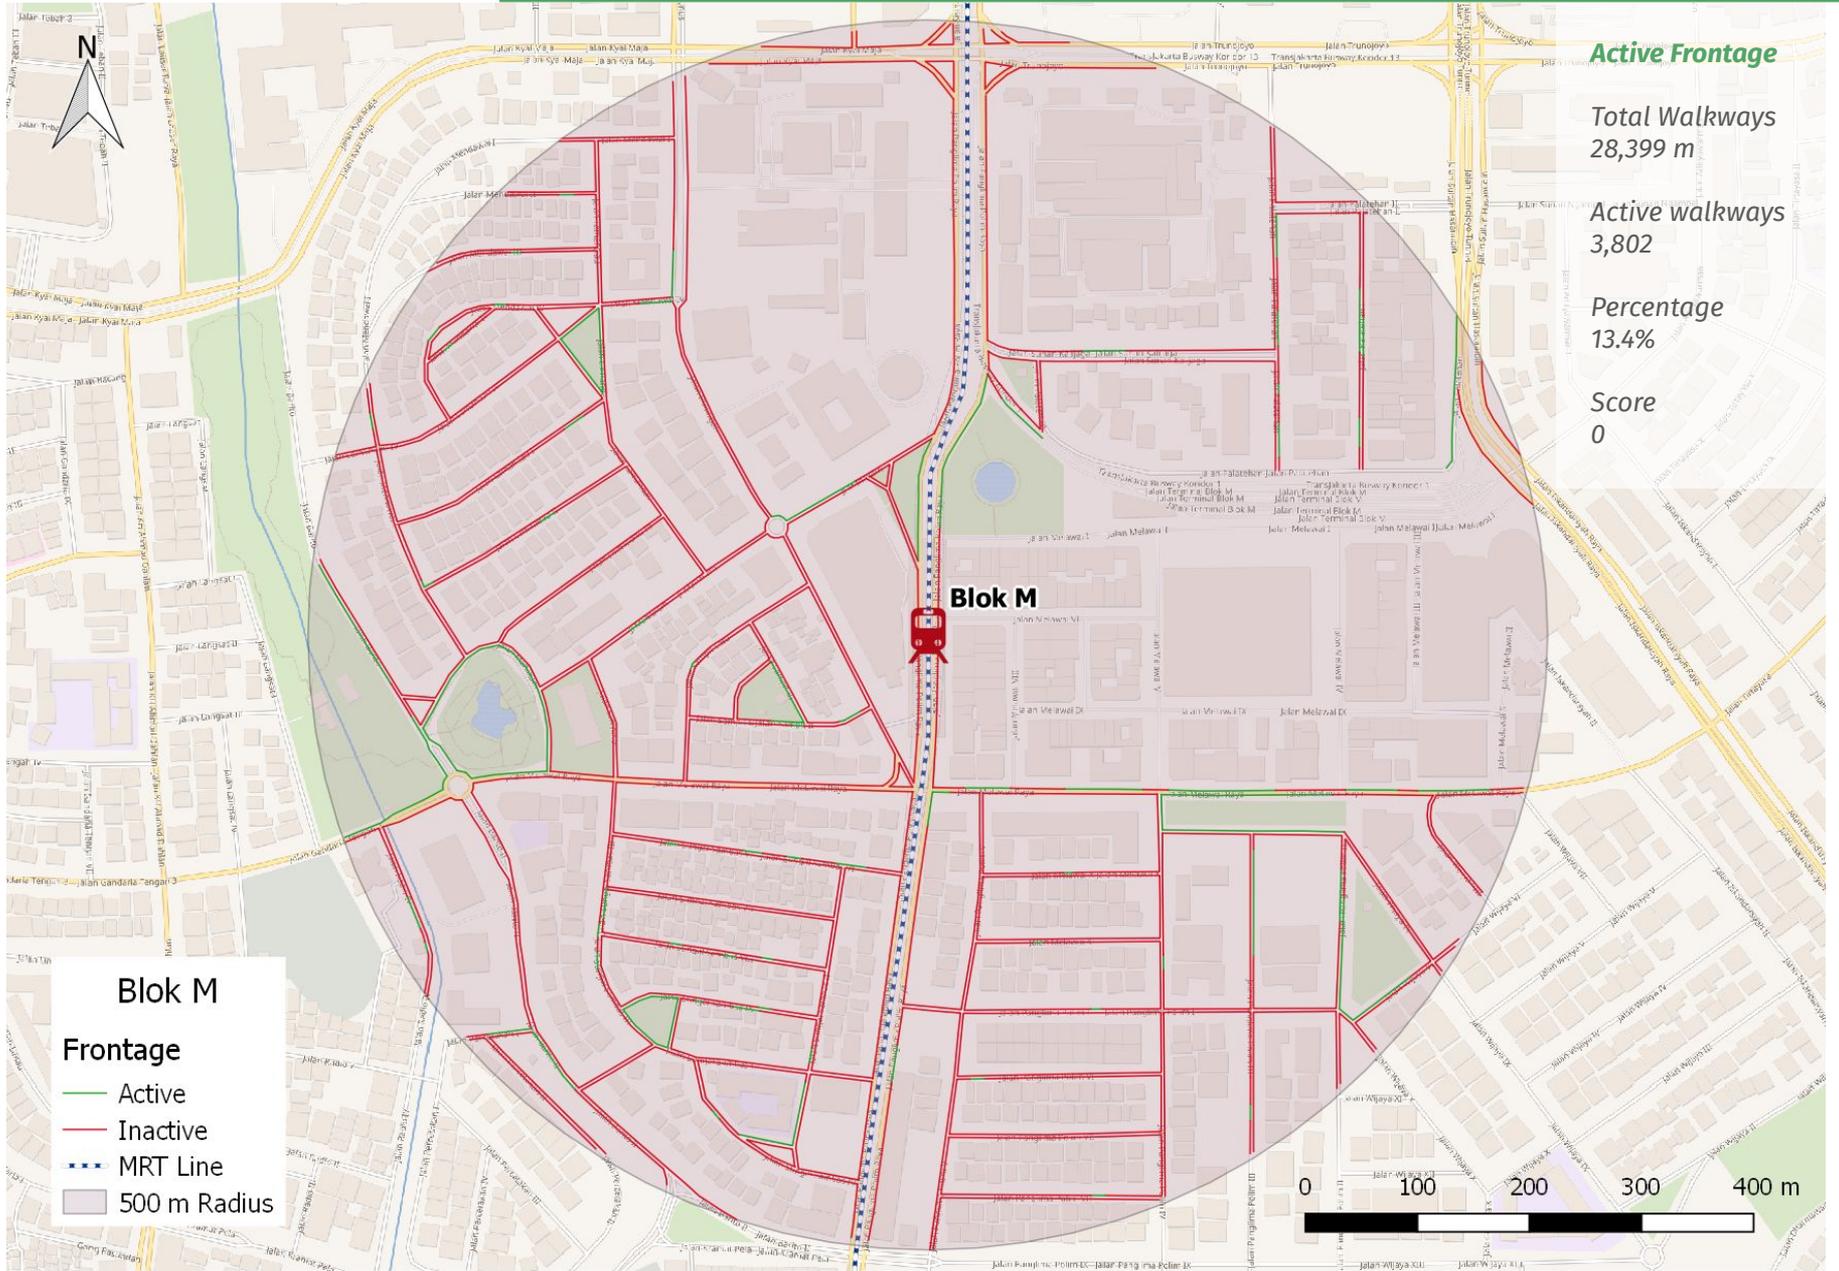
Hasil Audit Stasiun MRT Blok M

4. Visually Active Frontage

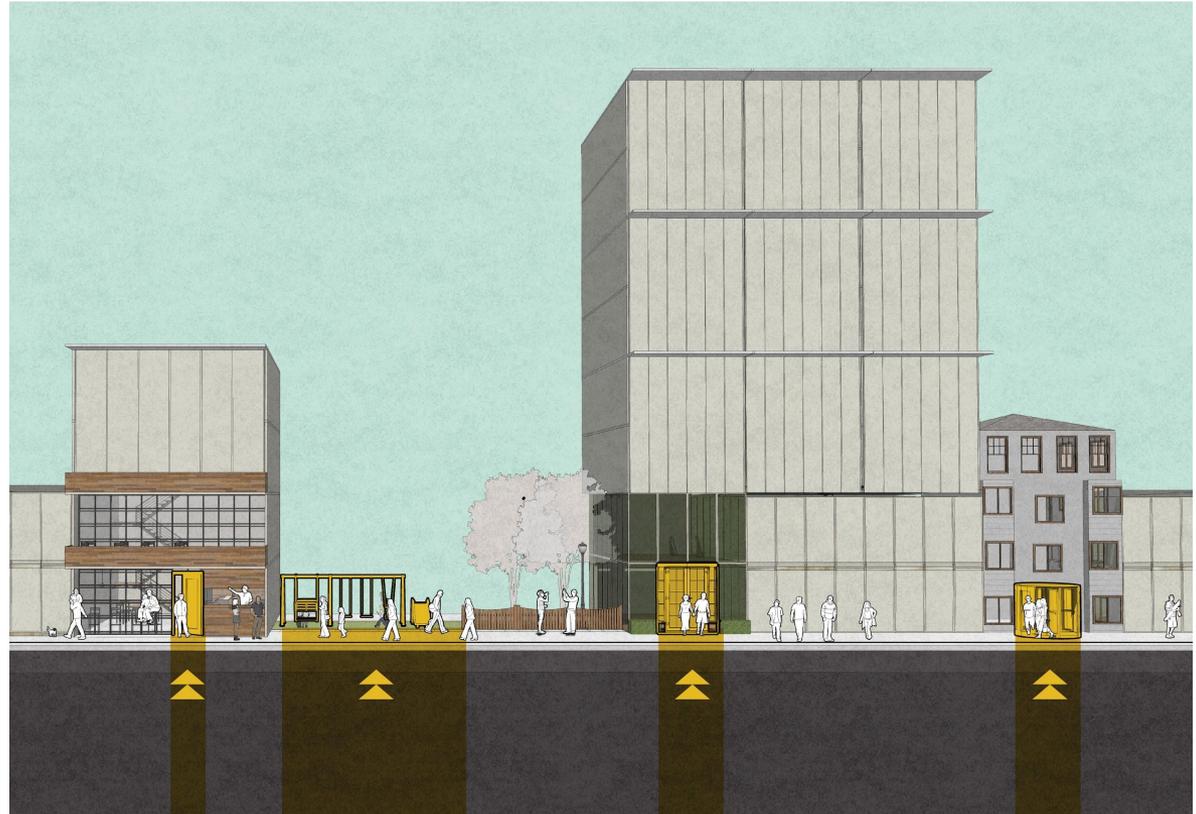
- A. Bukan untuk pejalan kaki ke dalam toko, restoran, kafe, lobi bangunan, taman, dan sejenisnya.
- B. Jalan masuk dan garasi kendaraan ke dalam gedung tidak termasuk dalam kategori.

Target = 3 or more average number of entrances per 100 m of block frontage

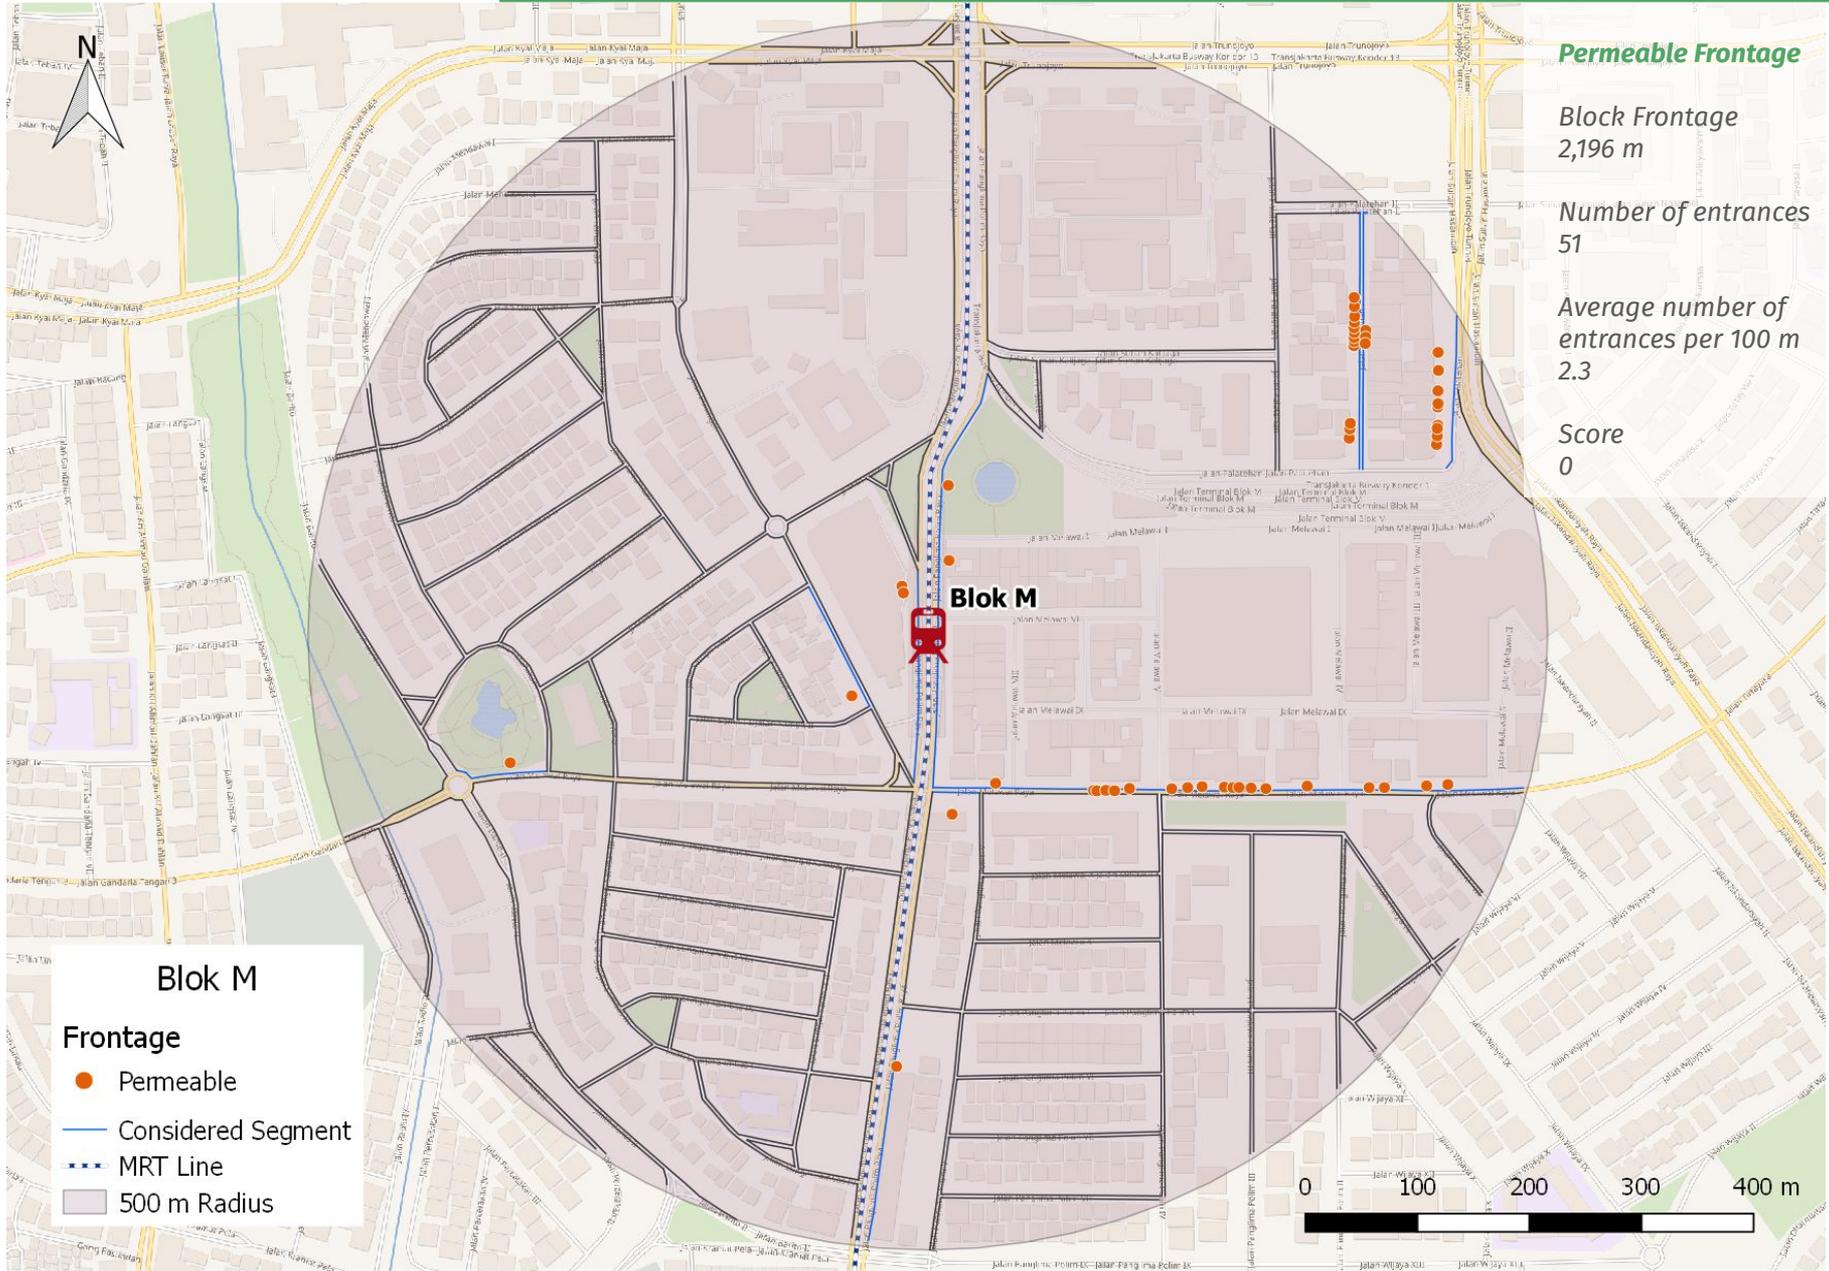
Hasil Audit Stasiun MRT Blok M

5. Physically Permeable Frontage

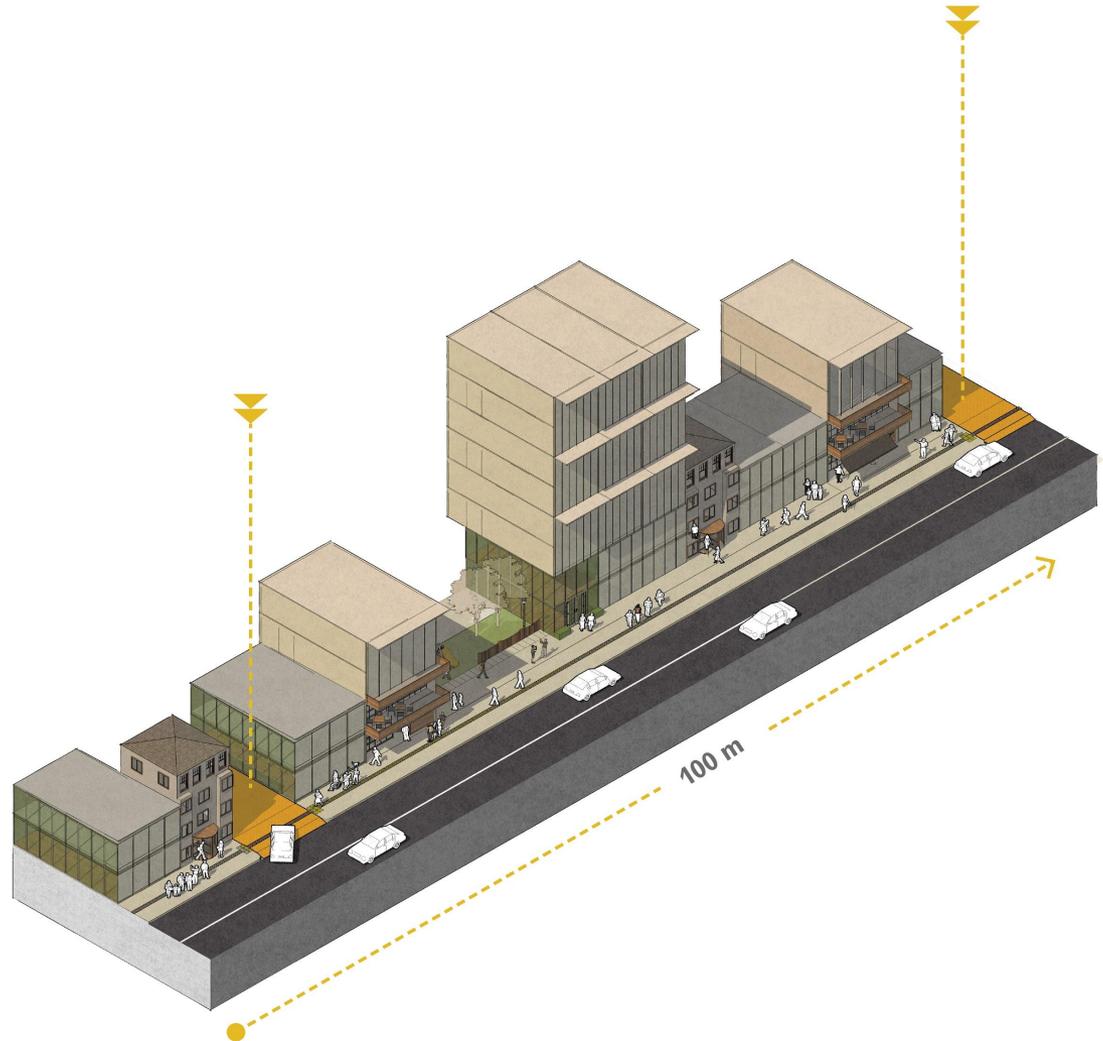
- A. *Driveway* adalah jalur masuk kendaraan yang berpotongan dengan area trotoar yang terhubung dengan area parkir, drop-off, atau loading barang.

Target = 2 or less average number of driveways per 100 m of block frontage

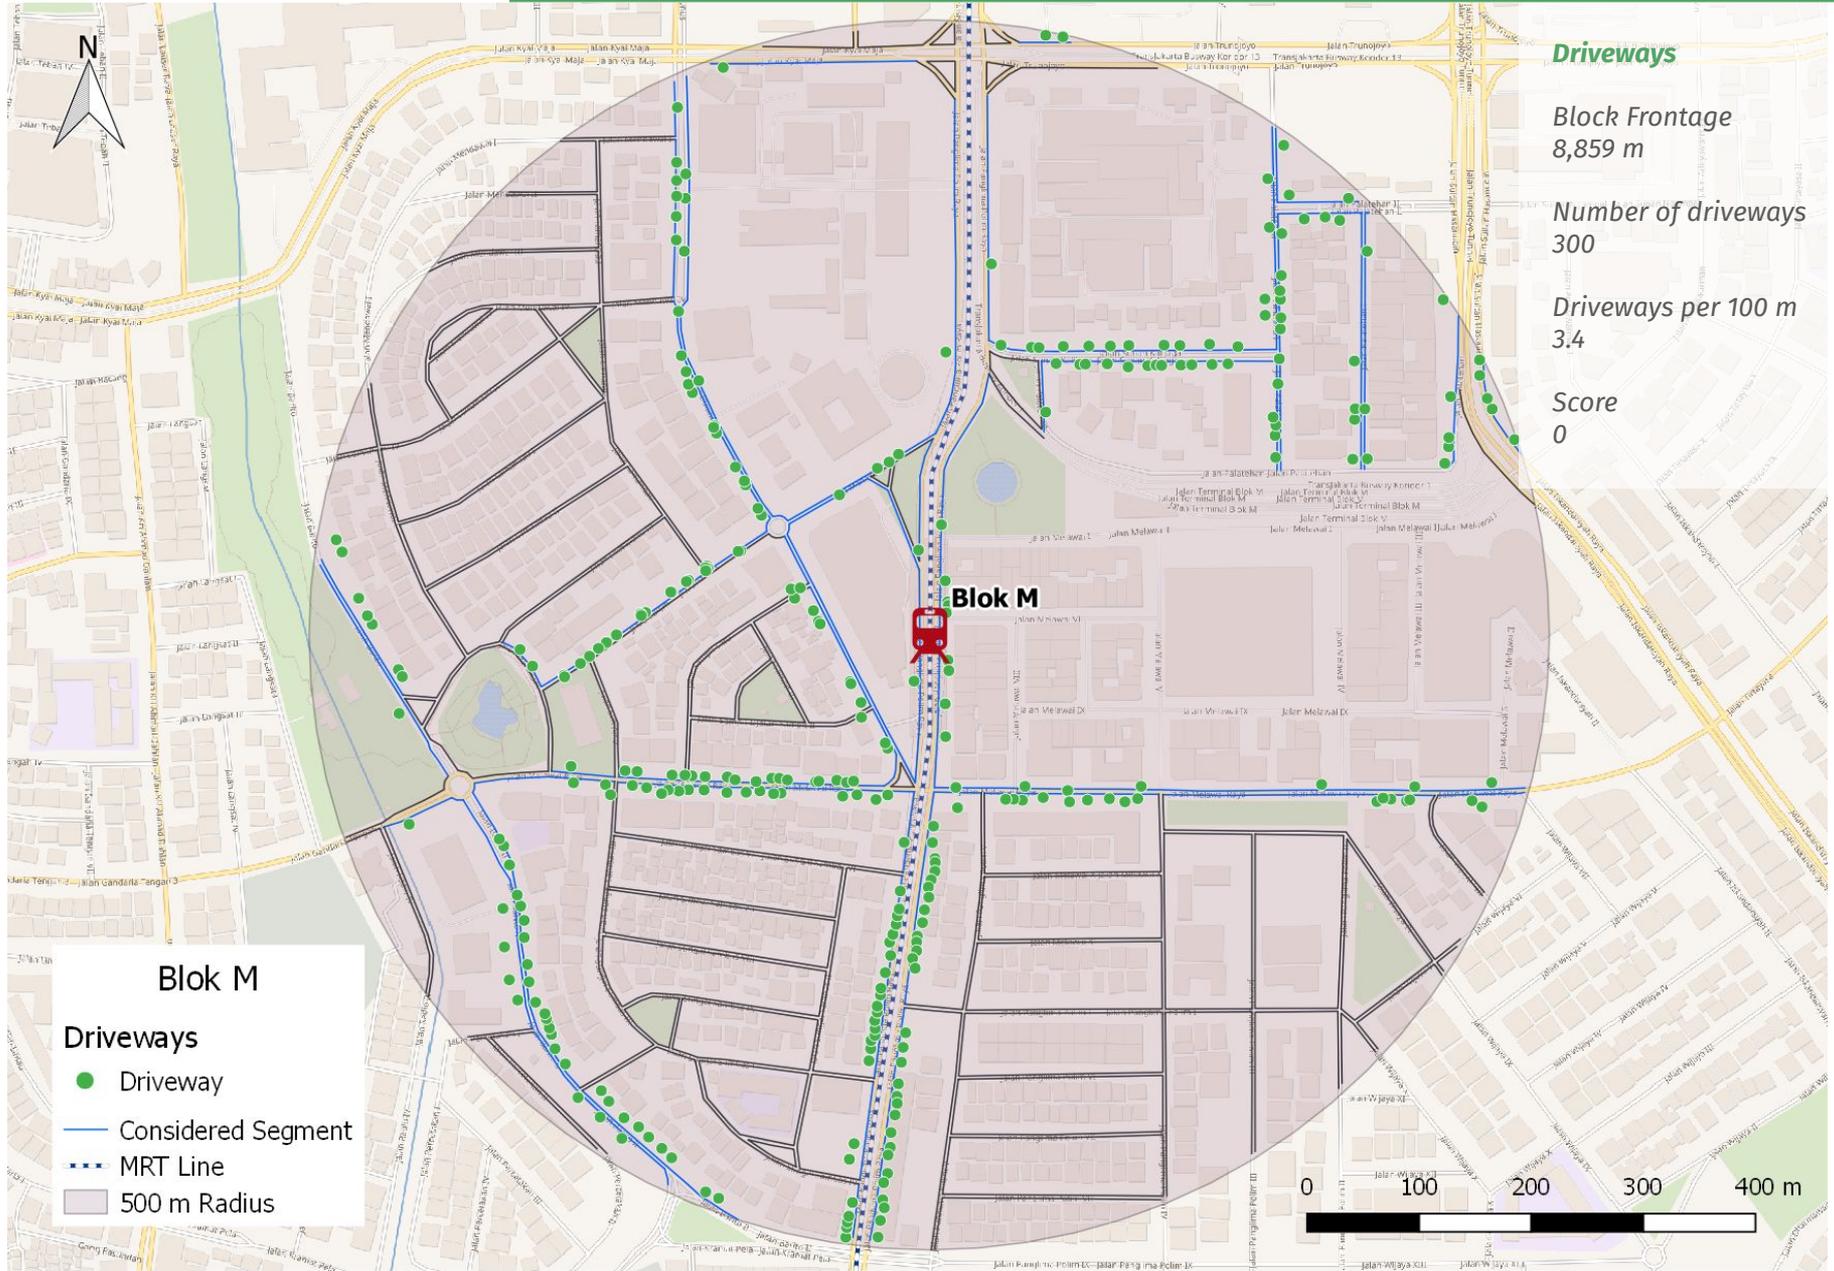
Hasil Audit Stasiun MRT Blok M

Driveways

Block Frontage
8,859 m

Number of driveways
300

Driveways per 100 m
3.4

Score
0

- Driveway
- Considered Segment
- - - MRT Line
- 500 m Radius
