# Laporan Uji Coba Akses Sepeda Non-Lipat Ratangga

22 Maret 2021

Review ini dibuat berdasarkan hasil uji coba akses sepeda non-lipat ke dalam MRT Jakarta yang dilaksanakan pada tanggal Senin 22 Maret 2021, jam 13.00 WIB di Stasiun MRT Bundaran HI dan Lebak Bulus. Kegiatan juga dihadiri oleh beberapa komunitas sepeda di DKI Jakarta, antara lain:

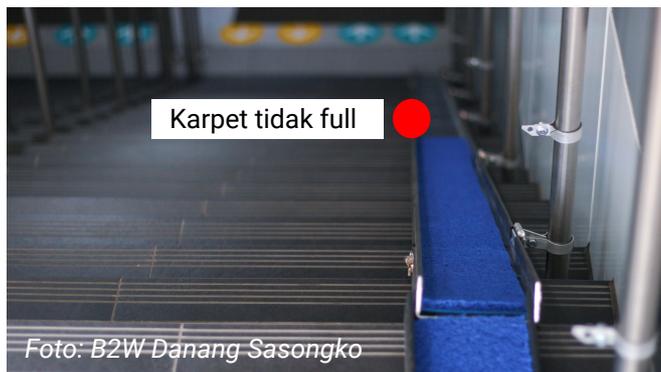
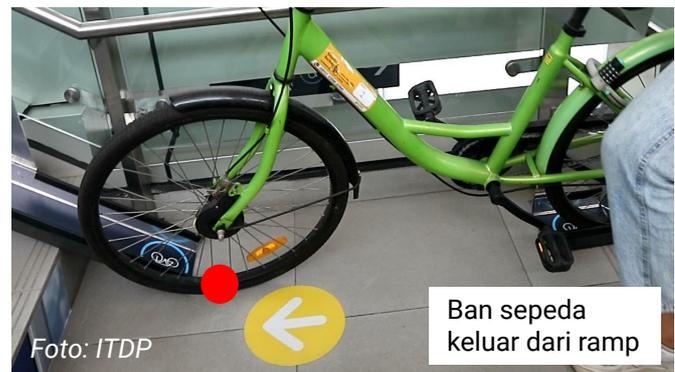
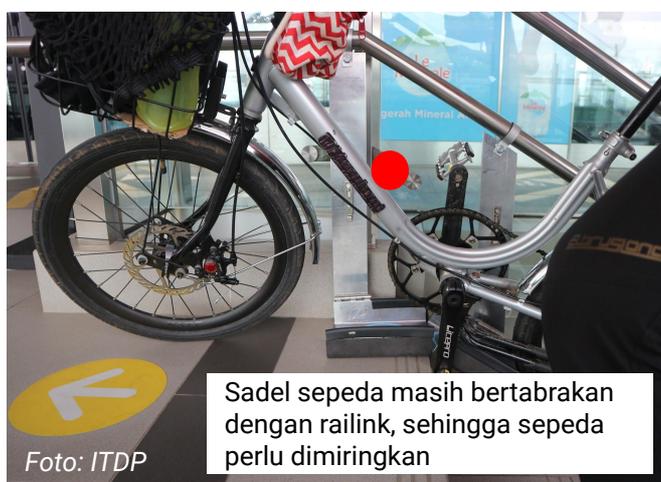
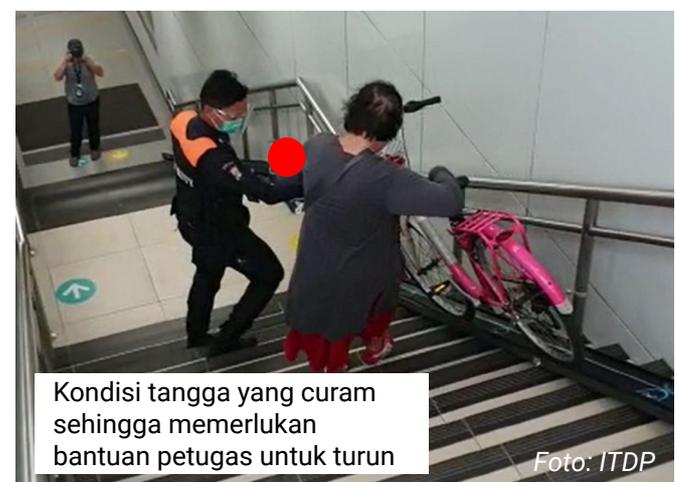
# Akses Tangga

Kondisi Eksisting	Hambatan Pesepeda	Rekomendasi
Belum ada ramp naik tangga di akses pintu masuk Stasiun Bundaran HI	Pesepeda harus mengangkat sepeda secara manual	Pemasangan ramp yang menerus
Ramp turun atau naik terlalu curam	Posisi menuntun sepeda yang susah, dan risiko sepeda tergelincir, <b>tidak inklusif bagi pesepeda dengan ragam kemampuan fisik</b>	Diperlukan standar kemiringan tangga dan ramp untuk pembangunan akses kedepannya
Permukaan ramp masih sebagian licin, karena tidak ada penahan karet	Sepeda tetap tergelincir meskipun sudah menggunakan rem sepeda, dikarenakan beban sepeda yang bervariasi	Penggunaan material karpet coil plastik secara full (pada seluruh ramp), guna menjaga permukaan ramp tidak licin
Ramp terlalu dekat dengan railing tangga	Ada gesekan dengan pedal sepeda, jika posisi sepeda tegak saat menuruni tangga dengan ramp, railing tangga akan terkena pedal sepeda, yang akan mengakibatkan pedal sepeda dan railing tangga rusak. Jika posisi sepeda miring, pedal sepeda akan nyangkut di pinggiran (ujung) tangga	Penempatan ramp dibuat menjauhi railing tangga (+- 20cm lebar jarak antara Ramp dan railing tangga), guna menjaga pedal sepeda agar tidak menabrak railing tangga dan pengguna sepeda tidak perlu memiringkan sepedanya

Ramp terputus di bordes	Roda depan sepeda cenderung berbelok ke arah pesepeda, sehingga sepeda keluar jalur dari ramp dan perlu mengangkat roda depan untuk memasukkan sepeda kembali ke ramp	Penambahan ramp pada area bordes (sisi datar di antara tangga), guna memastikan sepeda tidak keluar dari lajur ramp (ramp yang menerus dan tidak terputus)

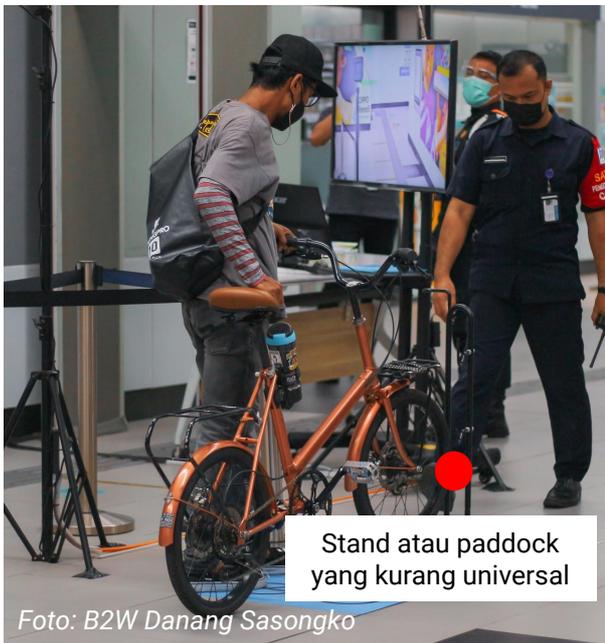
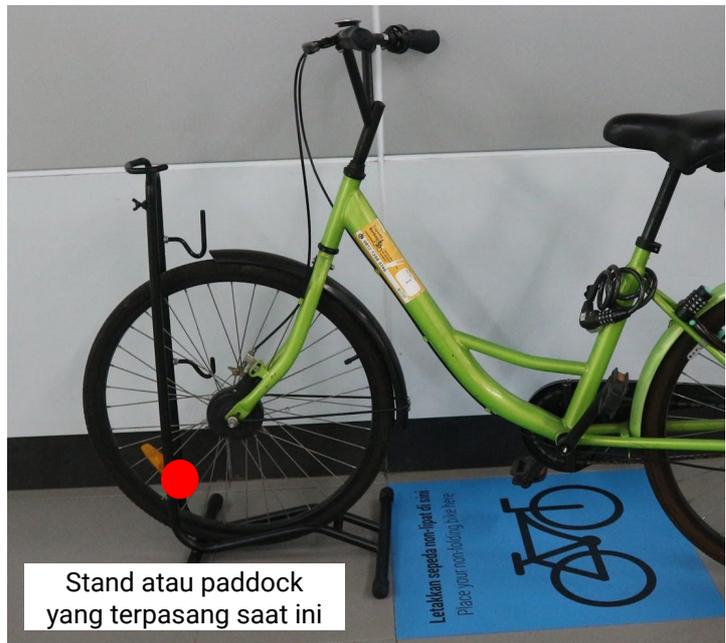
# Gate Security Check

Kondisi Eksisting	Hambatan Pesepeda	Rekomendasi
Ukuran stand atau paddock sepeda yang kurang universal	Terlalu besar bagi roda sepeda mini atau onthel, terlalu kecil untuk MTB	Menggunakan rak inverted-u untuk memudahkan pergerakan peletakan dan pengambilan sepeda, ketika sudah melewati gate security
Model rak parkir terbatas diambil dari satu arah	Kurangnya efisiensi waktu dan sirkulasi pesepeda untuk mengambil kembali sepeda

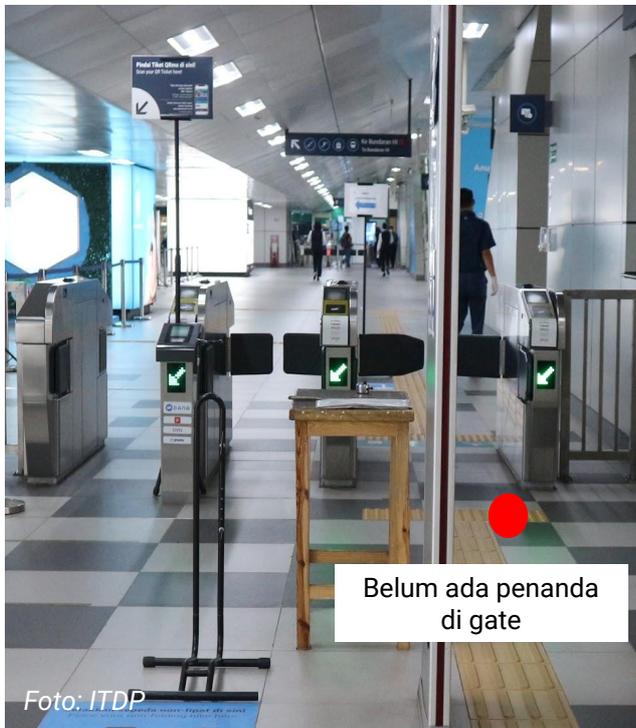
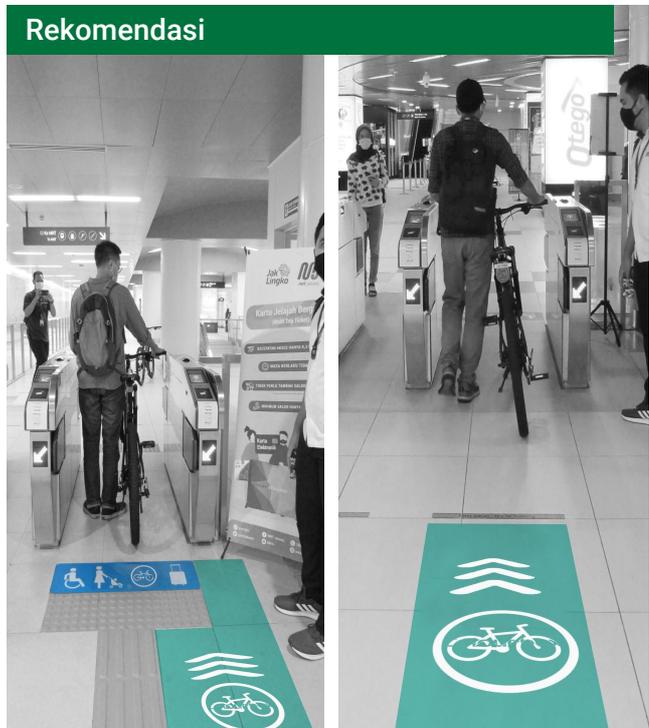
# Gate Tap In dan Out

Kondisi Eksisting	Hambatan Pesepeda	Rekomendasi
Belum ada wayfinding penanda gate yang diperuntukkan bagi pesepeda	Pesepeda bingung harus menggunakan gate yang mana sehingga terjadi penumpukan antrian	Menambahkan stiker bagi pesepeda yang mengarahkan secara detail dan stiker penanda gate bagi pesepeda non-lipat
Gate keluar masuk sama (satu gate dua arah)	Terjadi penumpukan antrian yang membingungkan penumpang	Khusus untuk tipe stasiun MRT jenis layang, gate masuk dan keluar sepeda dapat dipisahkan menjadi dua sisi (selatan dan utara) untuk meminimalisir penumpukan antrian pesepeda pada gate
Tidak tersedia pembayaran QRIS di gate sepeda	Ada penumpang yang menggunakan sistem tiket QRIS	Menambahkan fasilitas pembayaran QR code pada gate disabilitas atau barang

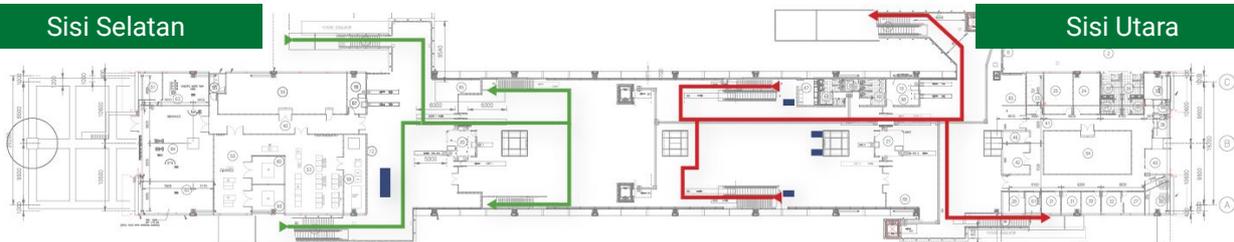
Khusus gate masuk sepeda

Khusus gate keluar sepeda

Rambu akses masuk

Rambu dilarang masuk

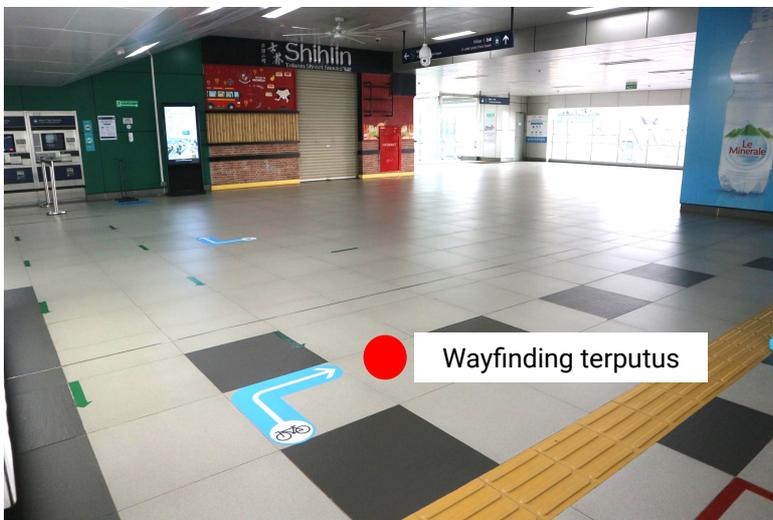
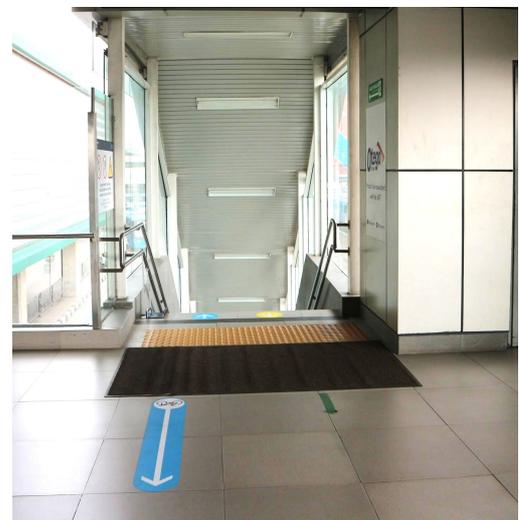
# Wayfinding di Non-Payment Area

Kondisi Eksisting	Hambatan Pesepeoda	Rekomendasi
Petunjuk arah berupa stiker yang terpisah-pisah	Wayfinding tidak menerus sehingga ada titik-titik membingungkan pesepeoda	Perbanyak/rapatkan lagi sign lajur arah/ Wayfinding. Untuk meningkatkan kebersihan, dapat menggunakan wayfinding yang lebar, untuk mengurangi dan meminimalisir jejak ban sepeda, sehingga pesepeoda dapat tetap berada pada jalurnya dan dapat terarah lebih jelas
Wayfinding menggunakan satu sistem kode warna tanpa keterangan keluar/masuk	Arah keluar dan masuk sulit dibedakan	Perbedaan warna dan tulisan untuk wayfinding masuk dan keluar

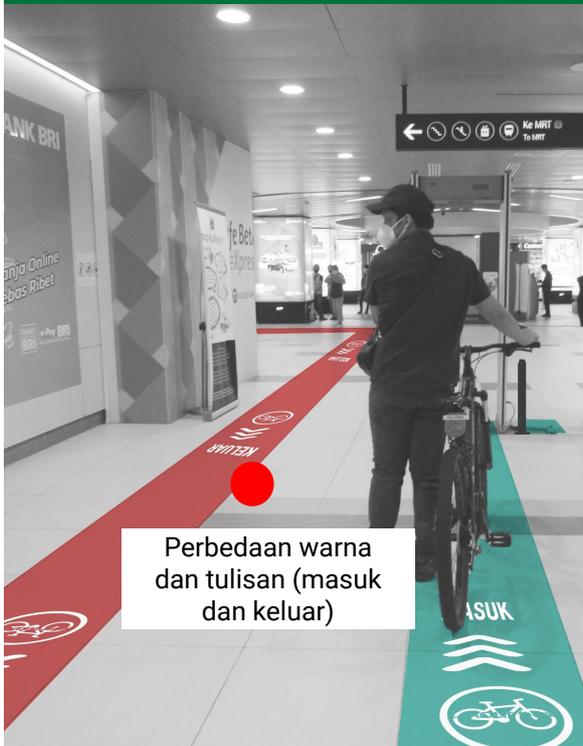
Stiker yang lebar, dengan catatan material stikernya memiliki durabilitas tinggi dan tidak mudah kotor (contoh: vinyl gedung parkir)

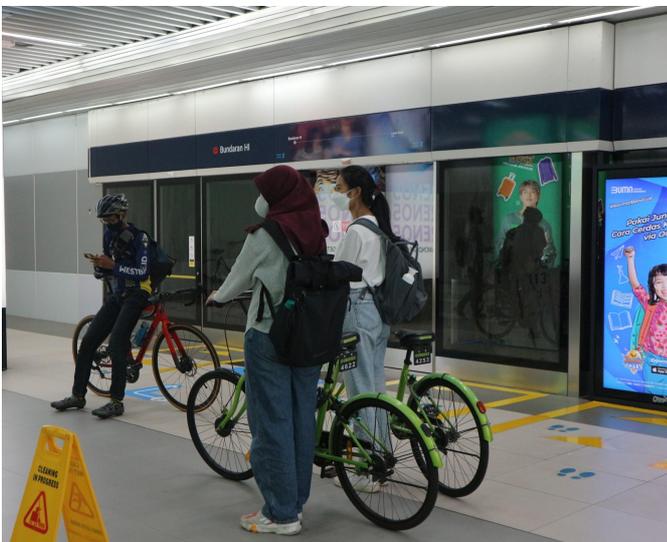
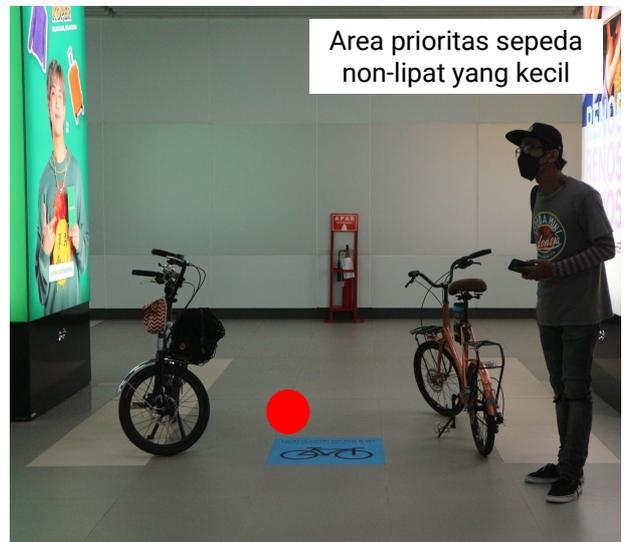
# Tempat Menunggu (Platform Level)

Kondisi Eksisting	Hambatan Pesepeda	Rekomendasi
Stiker seukuran ubin sebagai penanda area tunggu sepeda	Penanda area terlalu kecil dan kurang jelas batasnya sehingga pesepeda cenderung menyebar	Terdapat idle space atau ruang yang dapat dimanfaatkan untuk penempatan sepeda sementara jika pesepeda hendak menunggu sambil duduk
Tidak ada wayfinding menuju area tunggu sepeda	Pesepeda tidak menyadari adanya area tunggu	Perlu adanya wayfinding dari akses tangga platform menuju penempatan sepeda

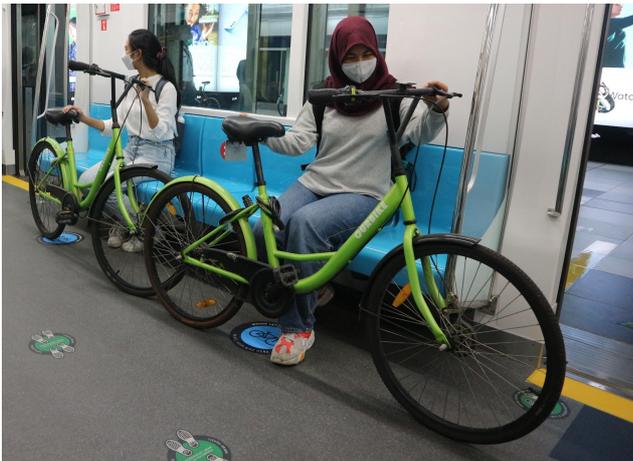
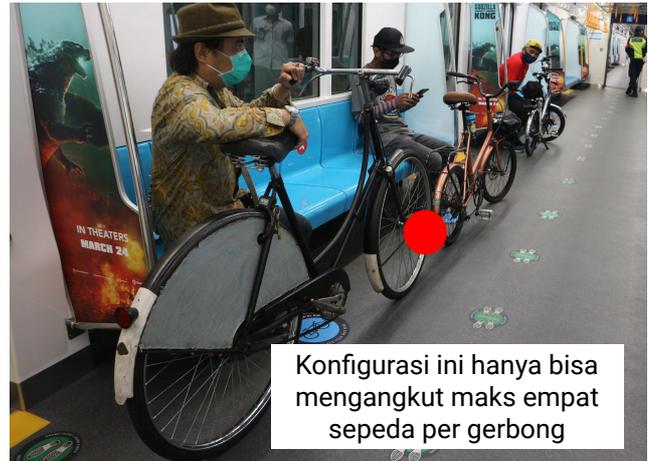
# Penempatan pada Ratangga

Kondisi Eksisting	Hambatan Pesepeoda	Rekomendasi
Ada signage di pintu keluar sepeda (pintu ketiga) namun tidak ada signage di pintu tengah (pintu kedua)	Pesepeoda yang duduk di baris terakhir tidak dapat melihat sign pintu keluar khusus, dan keluar dari pintu masuk sepeda	Penambahan stiker untuk membedakan akses masuk dan keluar sepeda
Stiker posisi sepeda berbentuk bulat di depan kursi	Pesepeoda tidak memahami cara memposisikan sepeda	Stiker menunjukkan batas penempatan sepeda atau dibuat memanjang
Gerbong menampung <b>empat</b> sepeda dalam posisi dipegang saat duduk	Penumpukan antrian jika ada banyak penumpang bersepeda	<ol style="list-style-type: none"> <li>Menggunakan konfigurasi parkir sepeda 45 derajat (miring) untuk menambah kapasitas dan ruang gerak loading dan unloading pesepeoda dari raknya, perlu pembongkaran kursi penumpang agar pergerakan untuk penumpang dapat terakomodasi</li> <li>Jika skema penyesuaian demand dapat diimplementasikan (14 rak sepeda dalam satu gerbong), tempat duduk penumpang dapat ditempatkan di tengah gerbong dengan total kapasitas 14 orang</li> <li>Spot/area untuk pesepeoda di paling belakang gerbong (dekat pintu masinis)</li> </ol>

Konfigurasi ini hanya bisa mengangkut maks empat sepeda per gerbong

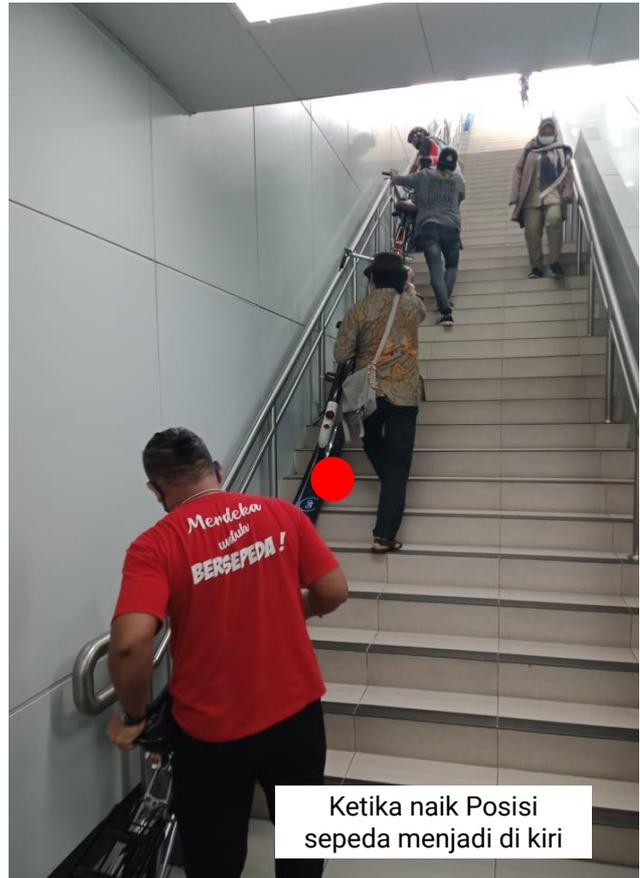
# Posisi Penempatan Sepeda pada Ramp

Kondisi Eksisting	Hambatan Pesepeoda	Rekomendasi
Posisi ramp di sebelah kiri saat menaiki tangga (ramp dua arah, naik-turun)	<b>Posisi sepeda kiri:</b> Kurang nyaman untuk mendorong sepeda naik karena posisi tangan terhadap stang kurang natural, memerlukan tenaga ekstra	<ol style="list-style-type: none"> <li>Posisi sepeda baik turun maupun naik ramp sebaiknya ada di <b>sebelah kanan</b>, agar dapat mengontrol rem sepeda dengan lebih nyaman.</li> <li><b>Satu ramp lebih baik digunakan hanya untuk satu arah saja</b>, untuk mengurangi konflik antar pesepeoda yang ingin menggunakan ramp</li> </ol>

Ketika naik Posisi sepeda menjadi di kiri

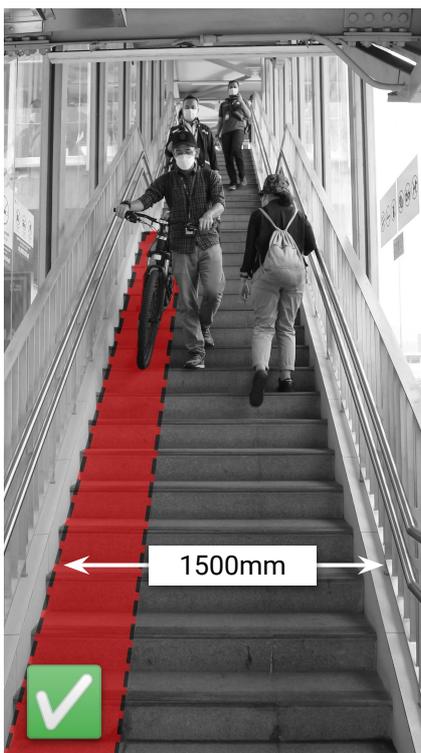
Sisa ruang bebas: 1200mm

Akses ramp masuk dan keluar sebaiknya dipisah

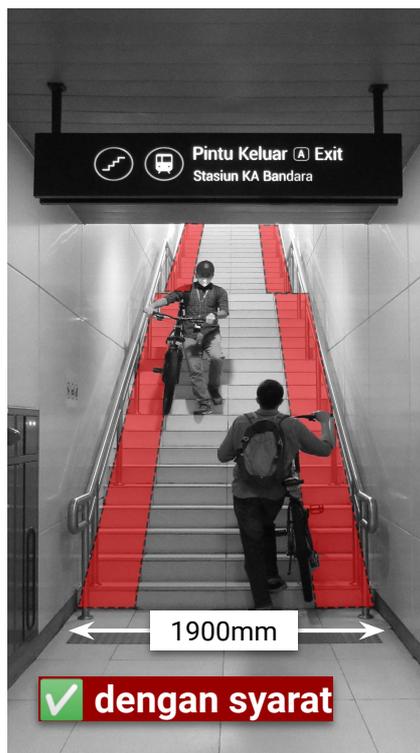
Sisa ruang bebas: 1300mm

Akses ramp masuk dan keluar dapat berdampingan dengan memenuhi syarat lebar

Catatan:  
Kemiringan tangga cukup curam, jika ada berpapasan (naik-turun gantian), maka akan dapat membahayakan

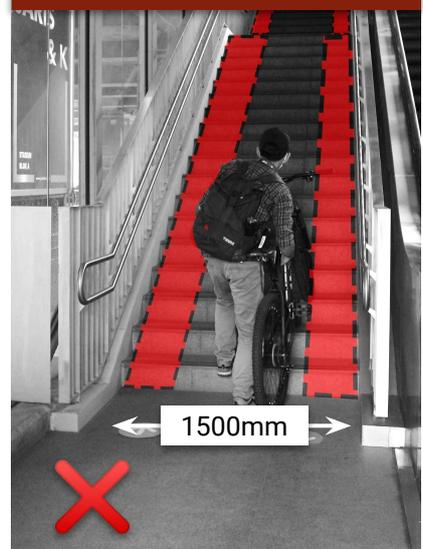
Sisa ruang bebas: 900mm
