# Evaluasi Jalur Sepeda Terproteksi

### **Jalur Sepeda Sudirman-Thamrin**

ITDP Indonesia  
September 2021

# Evaluasi Jalur Sepeda Sudirman-Thamrin

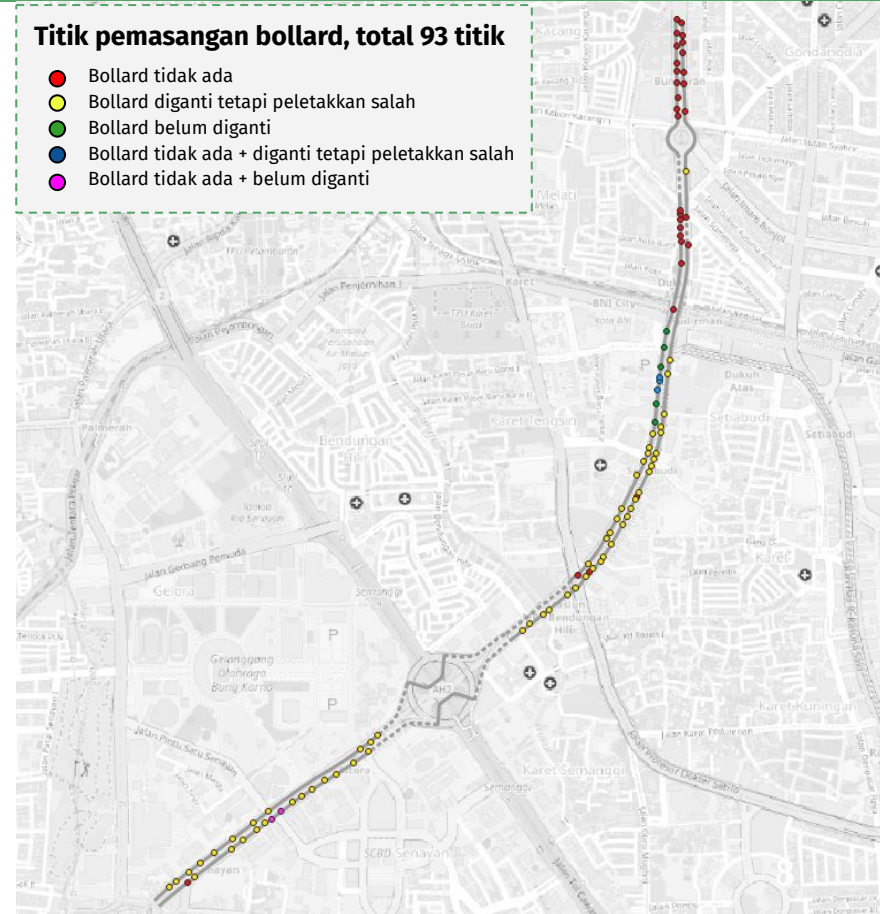
## Titik pemasangan bollard, total 93 titik

- Mayoritas bollard sudah diganti (59,1%) tetapi peletakkannya masih belum sesuai gambar yang telah disepakati.
- Peletakkan bollard yang salah berkaitan dengan jumlah *planter box* yang kurang sehingga posisi bollard mundur dari yang seharusnya.
- Beberapa inrit/persimpangan **tidak terdapat bollard** (30,1%) terutama yang diapit oleh segmen jalur sepeda dengan proteksi *buffer*.
- Terdapat kemungkinan inrit/*driveway* tanpa bollard sedang **menunggu penggantian bollard** saat survei dilaksanakan.

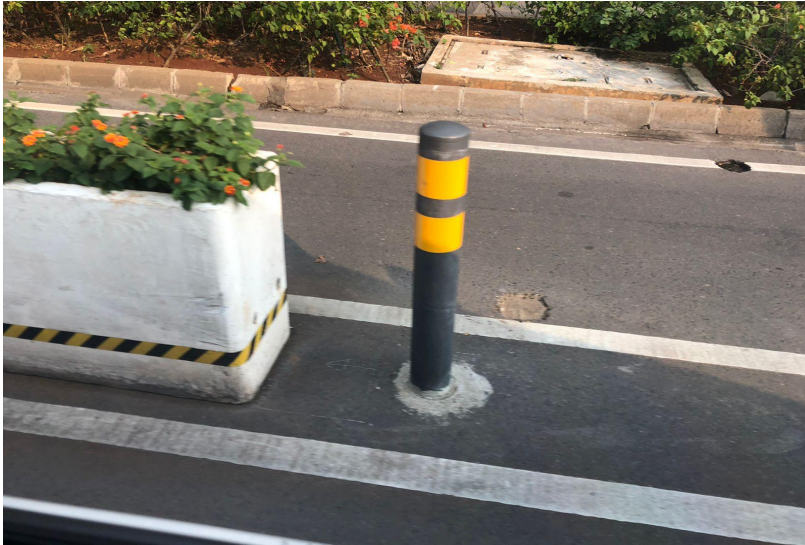
Kondisi pemasangan bollard di lapangan:

- Posisi bollard sisi luar berada di tengah marka *buffer*
- Posisi bollard sisi dalam sudah sesuai

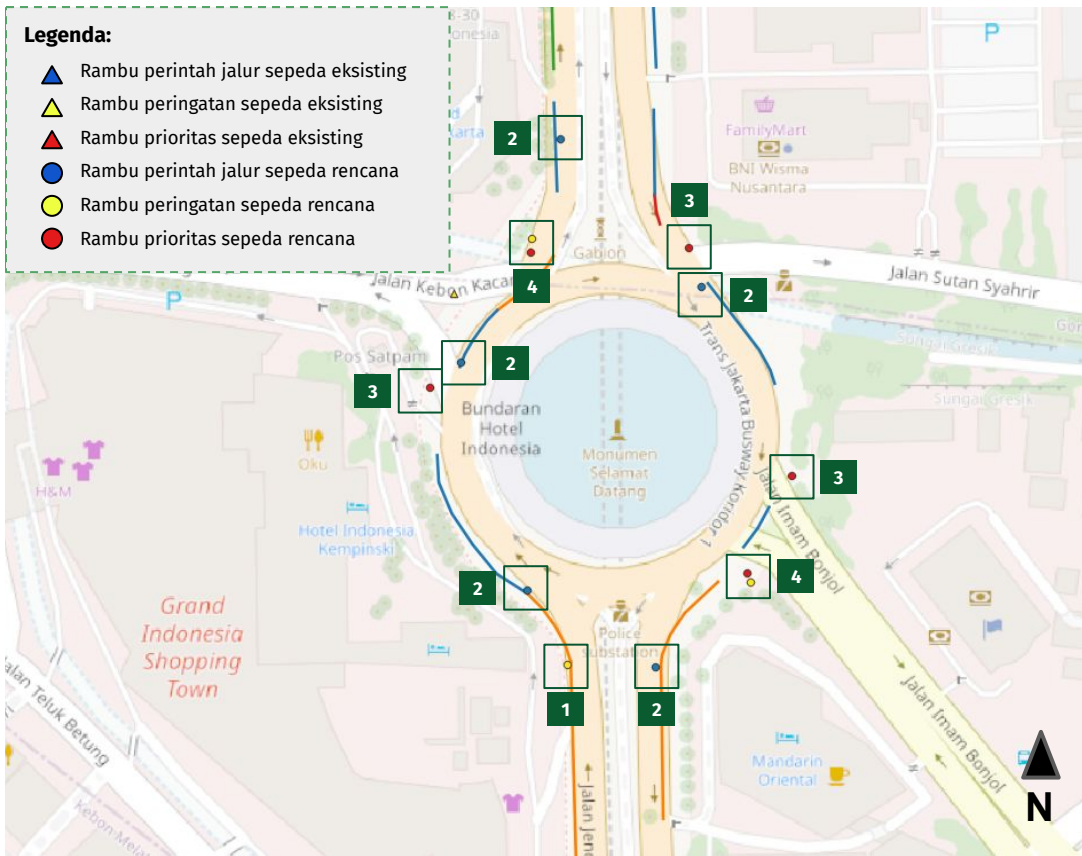
# Evaluasi Rambu Khusus Jalur Sepeda Bundaran HI

- Rambu peringatan pada **nomor 4** diperlukan karena kendaraan mendekati titik konflik dengan pesepeda ketika keluar dari lengan simpang.

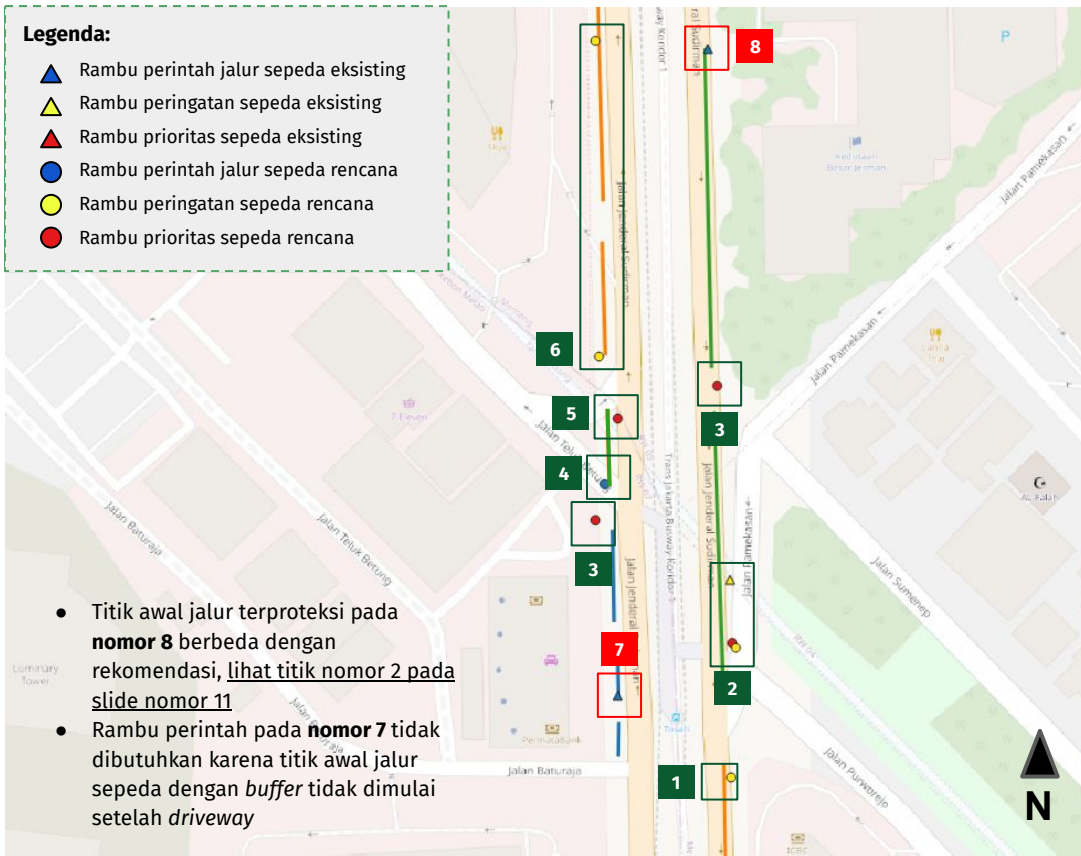
# Evaluasi Rambu Khusus Jalur Sepeda Sumenep - Tosari

- Titik awal jalur terproteksi pada **nomor 8** berbeda dengan rekomendasi, lihat titik nomor 2 pada slide nomor 11
- Rambu perintah pada **nomor 7** tidak dibutuhkan karena titik awal jalur sepeda dengan *buffer* tidak dimulai setelah *driveway*

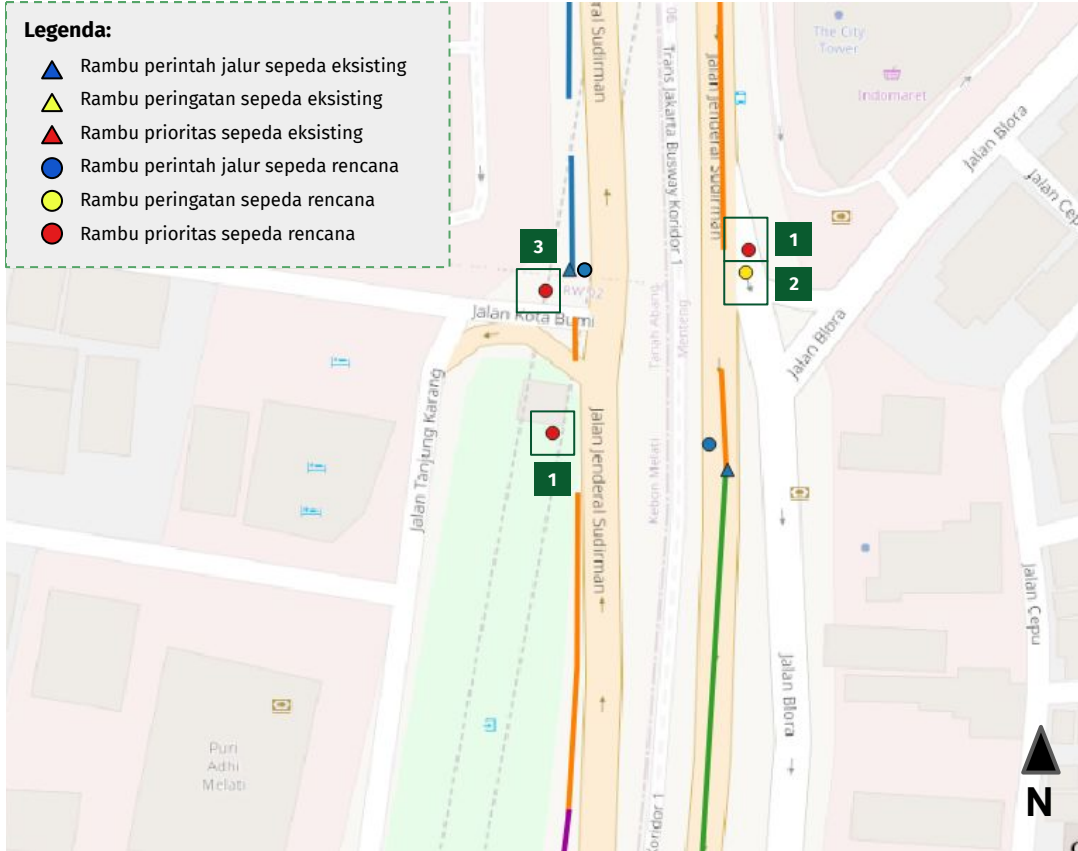
# Evaluasi Rambu Khusus Jalur Sepeda Blora - Dukuh Atas

- Rambu peringatan **nomor 2** diperlukan sebagai proteksi ekstra pada jalur sepeda berbagi terhadap kendaraan bermotor yang akan memasuki *driveway*

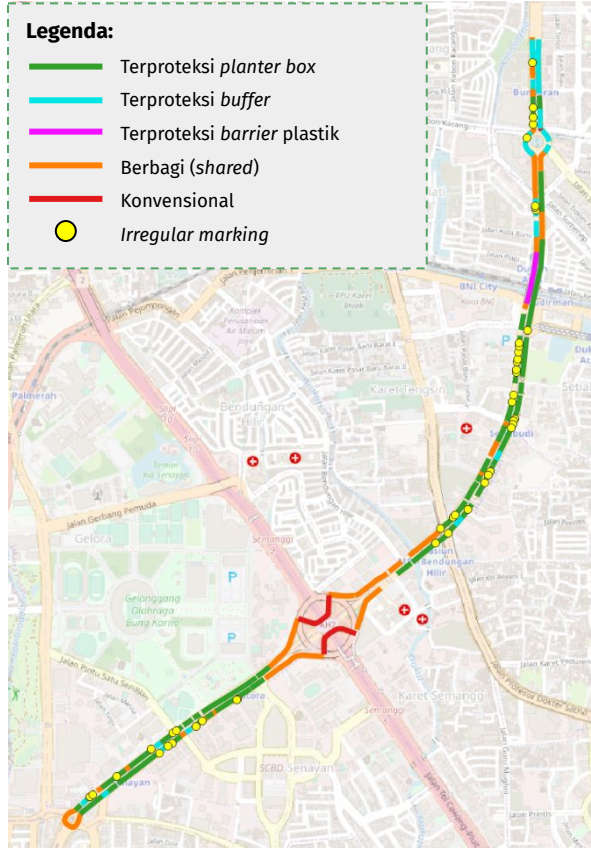
Terdapat **44 titik** yang tersebar di sepanjang jalur sepeda Sudirman-Thamrin dengan kesalahan pada pemarkaan, khususnya marka proteksi.

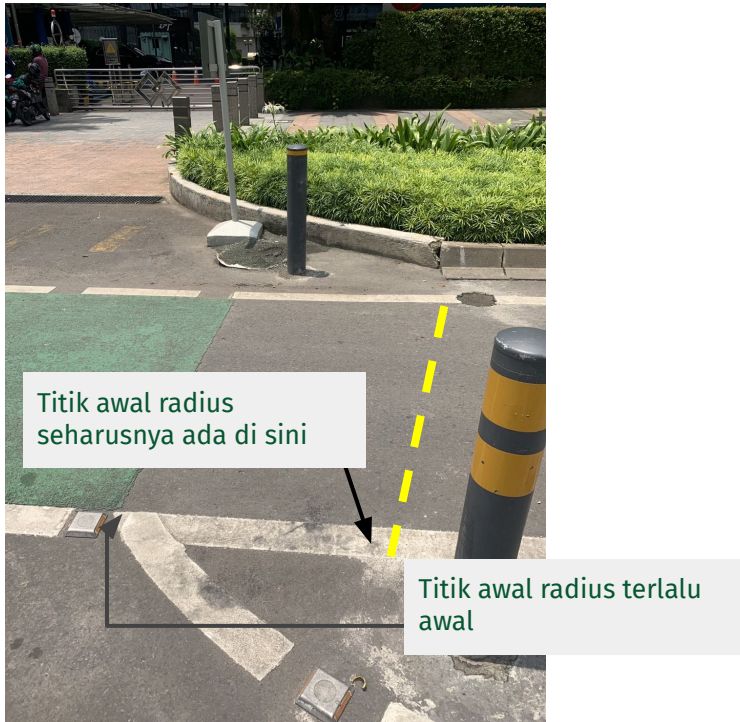
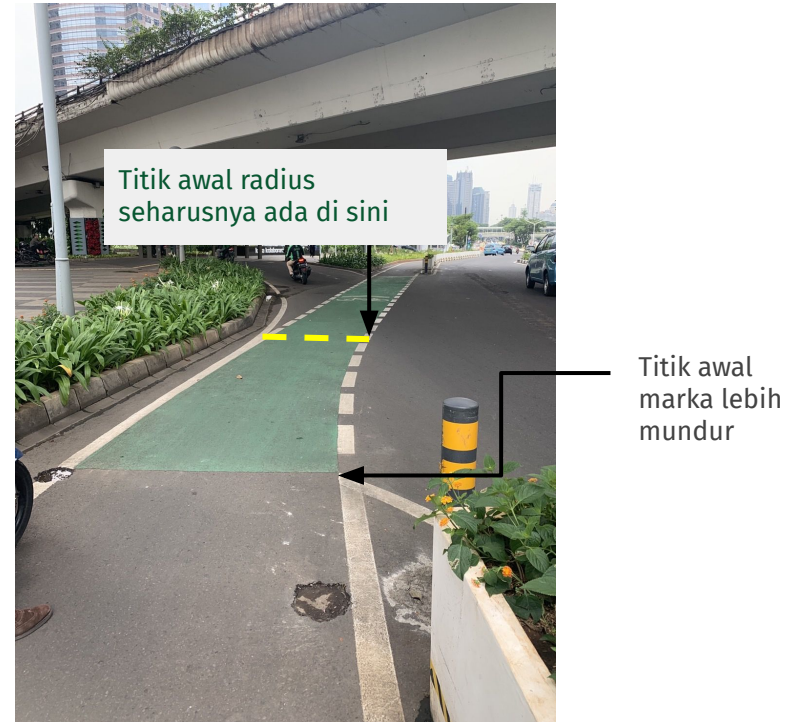
**Titik awal marka radius proteksi lebih maju/lebih mundur dari yang seharusnya**

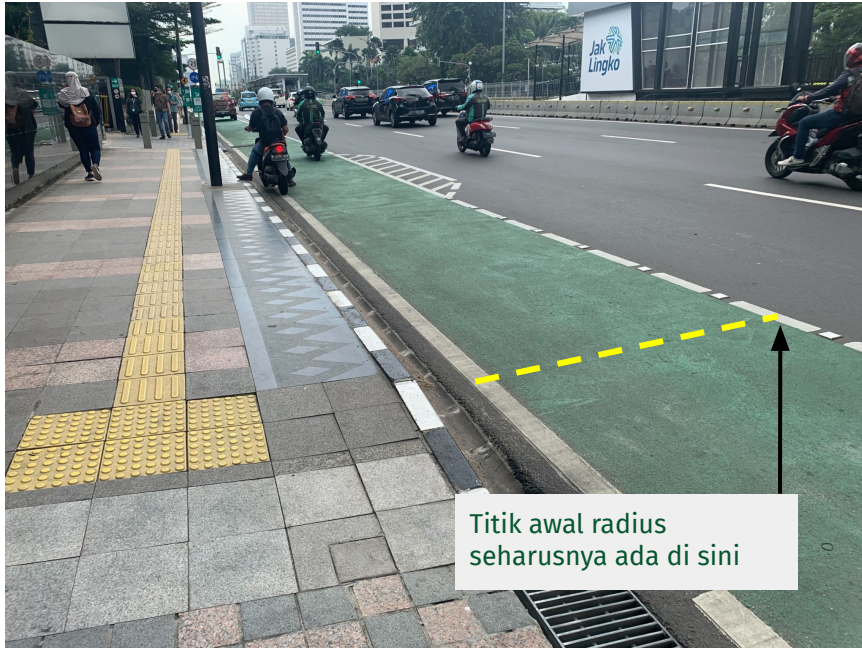
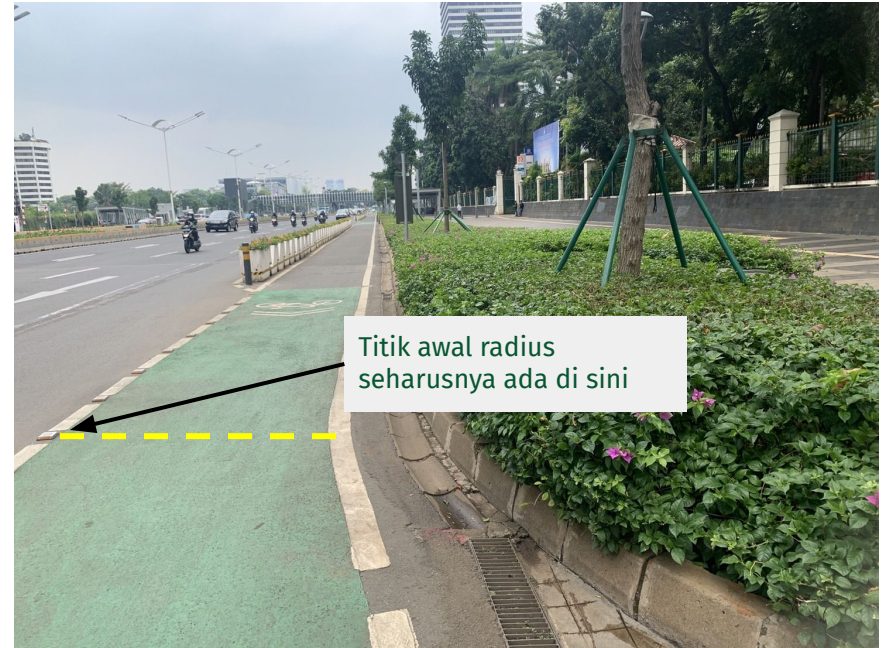
**Titik awal marka proteksi lebih maju/lebih mundur dari yang seharusnya**

Pada beberapa titik, marka proteksi sangat jauh dari inrit/*driveway*

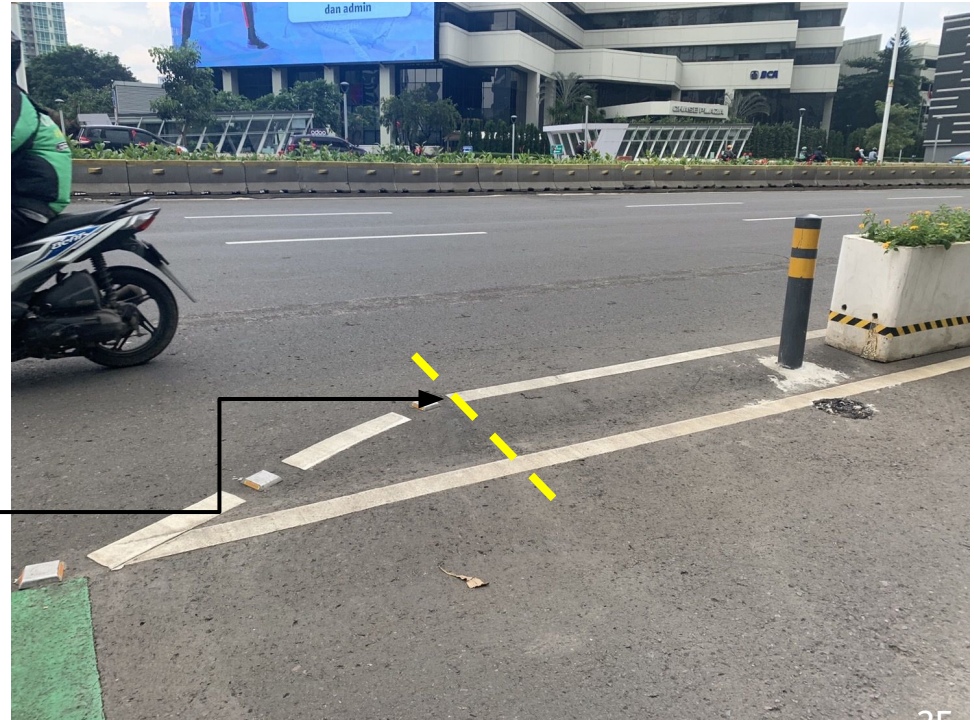
Pemasangan  
planter box  
disarankan dimulai  
dari titik ini

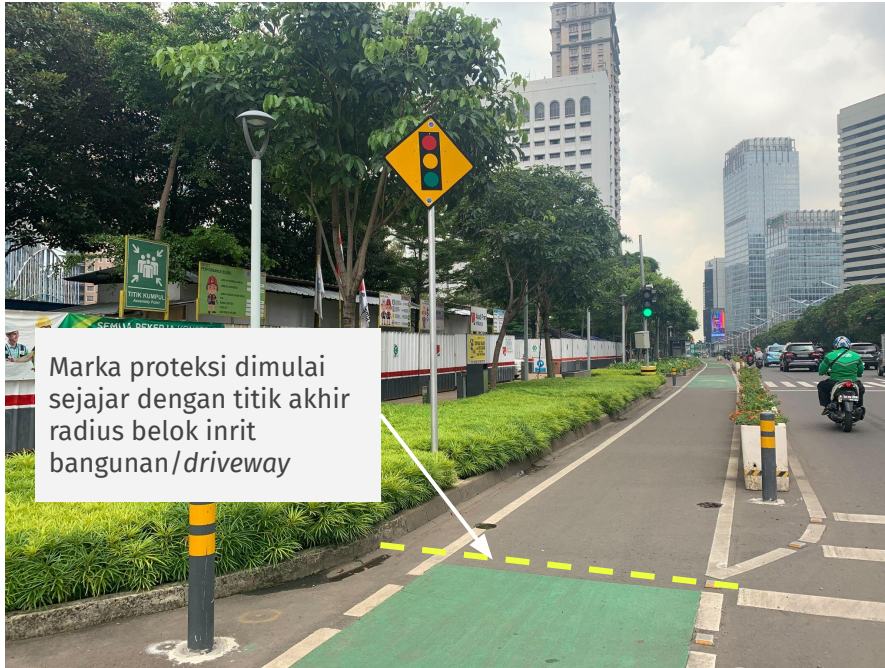
## Contoh aplikasi marka proteksi yang benar

*Catatan:*  
Pada gambar ini, penempatan bollard dan *planter box* belum tepat

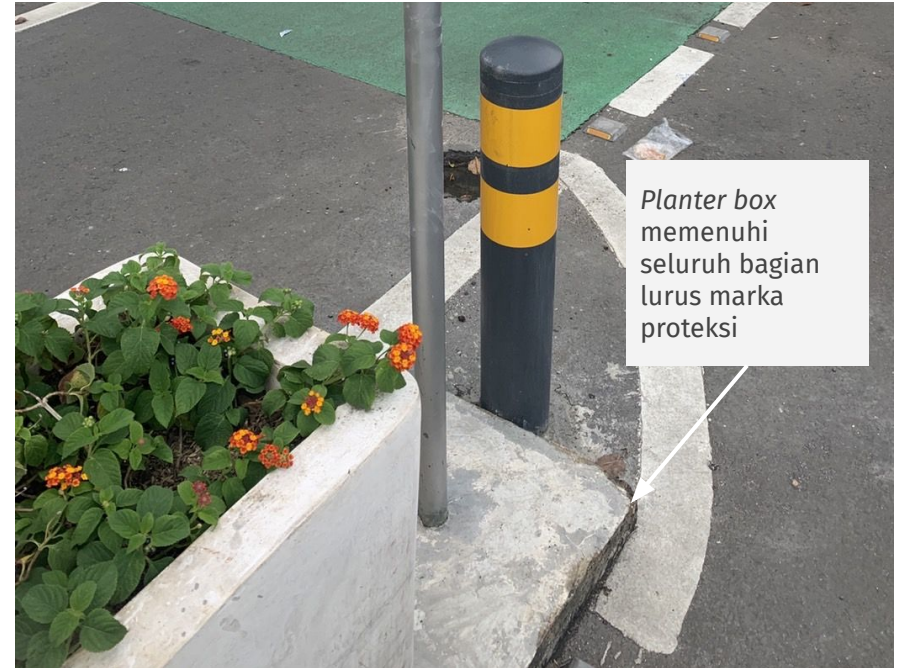
## Contoh aplikasi *planter box* yang benar

*Catatan:*  
Pada gambar ini, penempatan bollard belum tepat

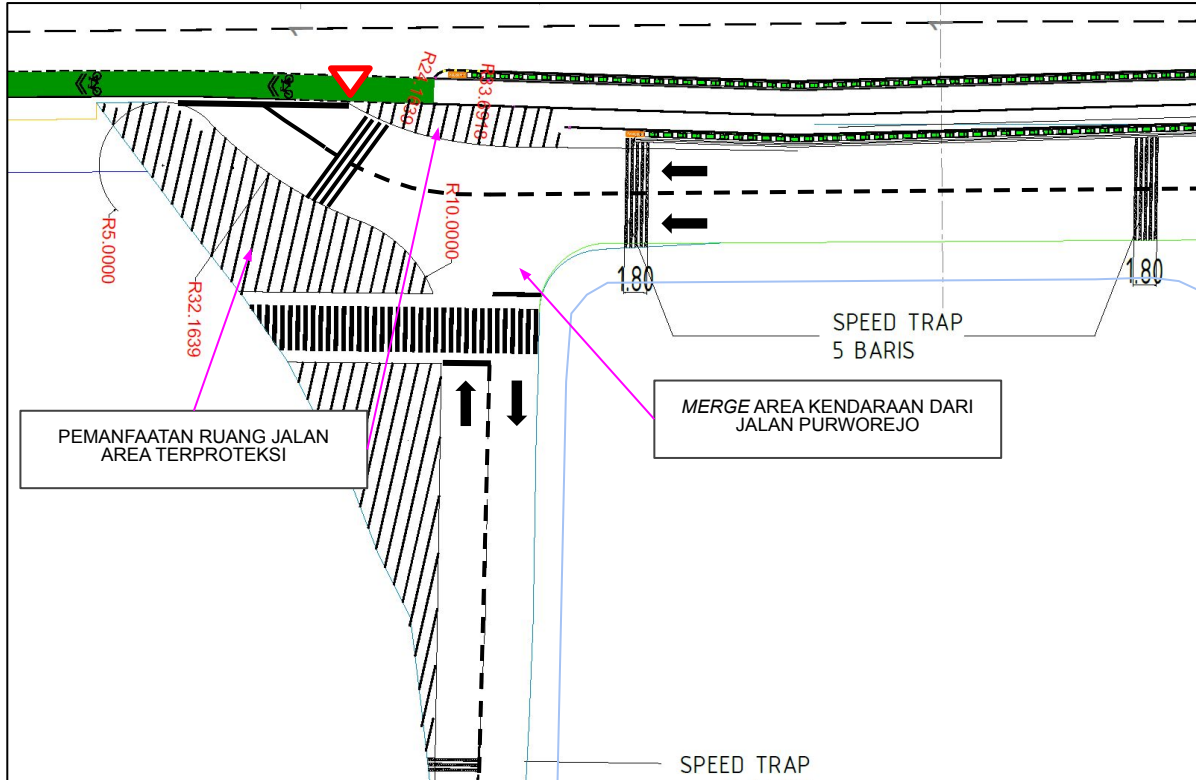
## Nama dokumen: Rekomendasi Penataan Simpang Sumenep

- Pemanfaatan ruang jalan yang tak terpakai dapat digunakan menjadi ruang pedestrian dengan membuat area terproteksi
- Diperlukan remarking jalan seperti arah lajur, marka pemisah, dan *stopping line* yang jelas
- Penambahan *speed trap* untuk mengurangi kecepatan kendaraan bermotor
- Penambahan rambu prioritas untuk sepeda pada titik konflik atau titik penyeberangan

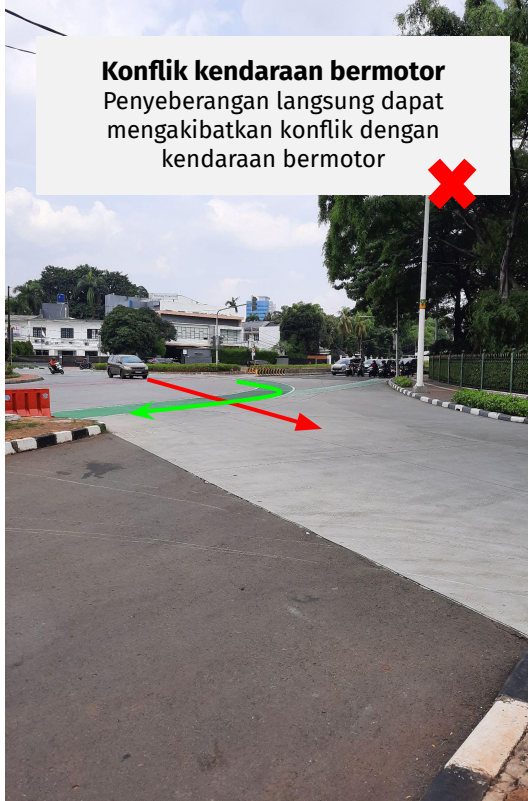
Penyeberangan langsung dapat mengakibatkan konflik dengan kendaraan bermotor

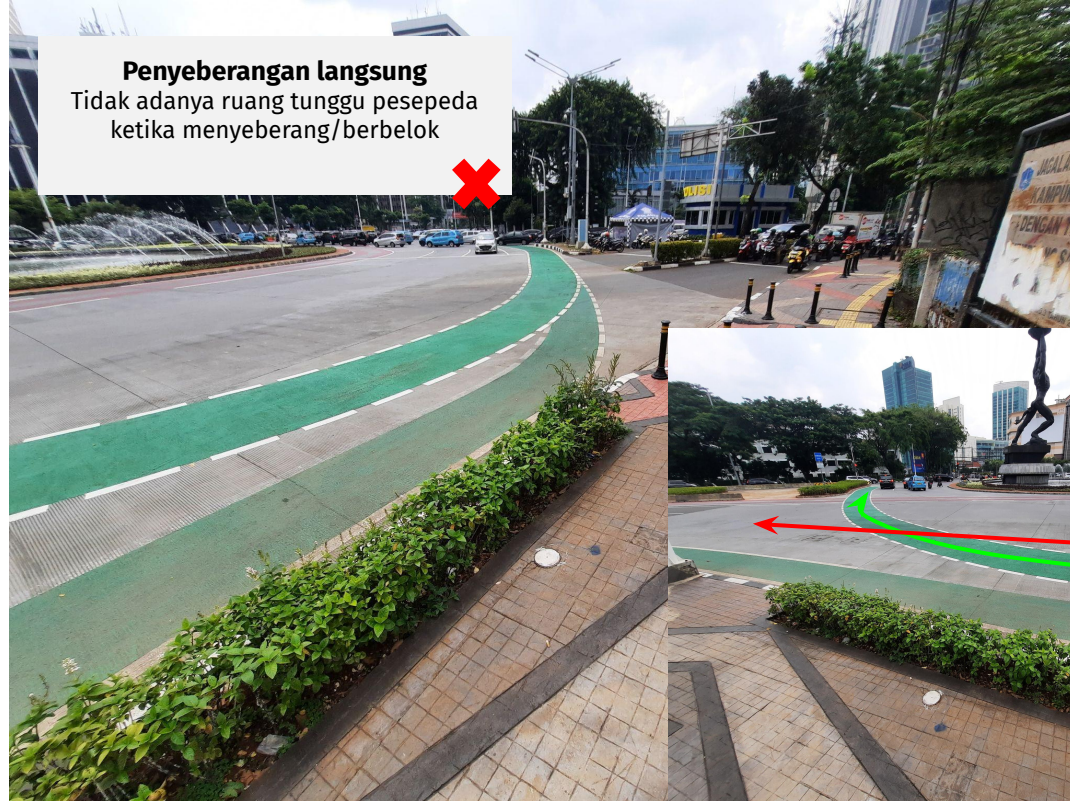
Tidak adanya ruang tunggu pesepeda ketika menyeberang/berbelok

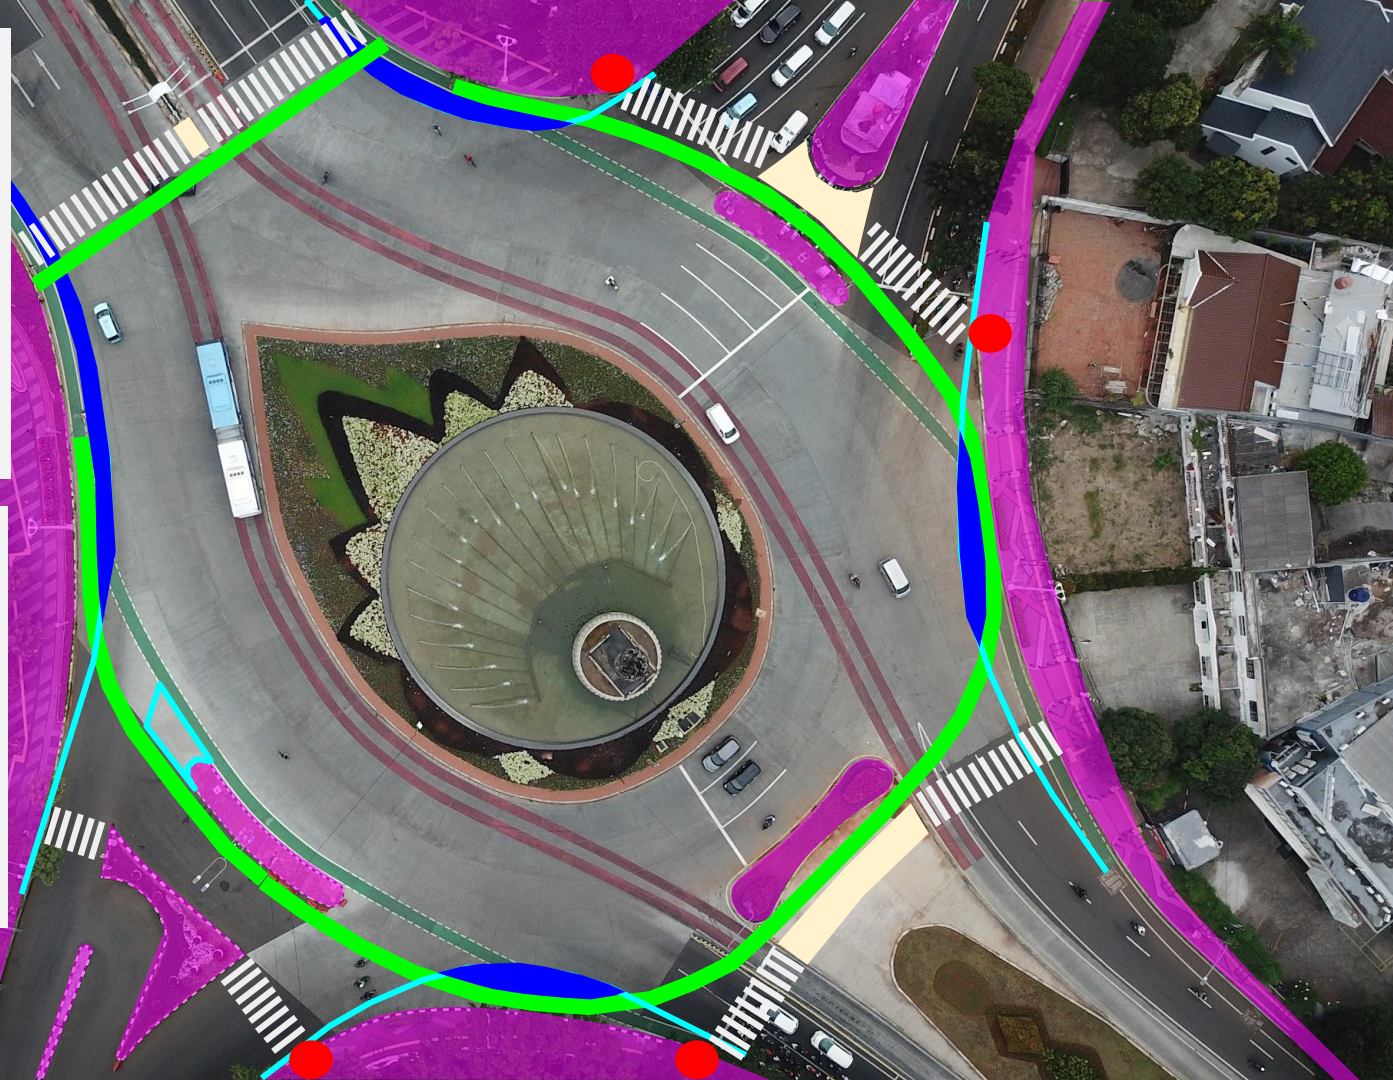
- Terdapat ramp eksisting yang tidak memiliki marka penyeberangan (perlu menambahkan ramp pada titik yang belum terbangun)
- Penambahan penyeberangan (zebra-cross) yang menghubungkan semua sisi bundaran
- Penambahan ruang pedestrian sebagai ruang gerak bebas (minimum 1.5m)

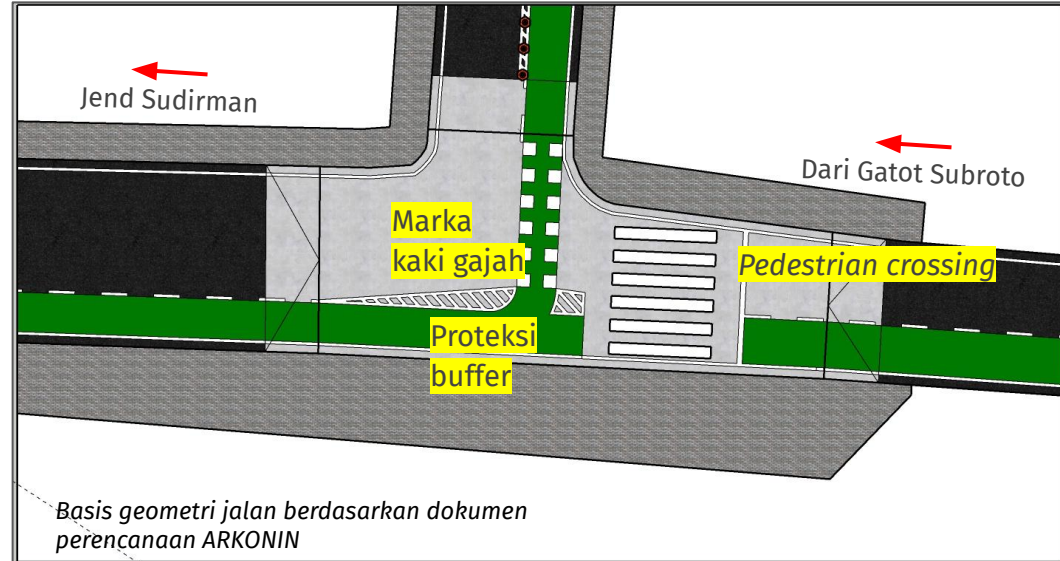
## Rekomendasi intervensi pada akses keluar semanggi

- Sama seperti intervensi akses masuk, pemarkaan jalur sepeda tetap tersambung ketika melewati *speed table* untuk meningkatkan kewaspadaan visual bagi kendaraan bermotor, mengingat pertigaan ini tidak memiliki lampu khusus penyeberangan sepeda maupun pedestrian
- Penyeberangan jalur sepeda disarankan menggunakan marka kaki gajah sebagai penanda adanya segmen penyeberangan sepeda
- Penambahan marka proteksi buffer dengan tujuan untuk menciptakan ruang tunggu bagi pesepeda
